## Oversikt bygninger/anlegg på Urheia fort – Gbnr 16/1314

#### **0001 Tårnet**

**Kongsberg 01.12.2011**  
**Prosjekttjenester AS**

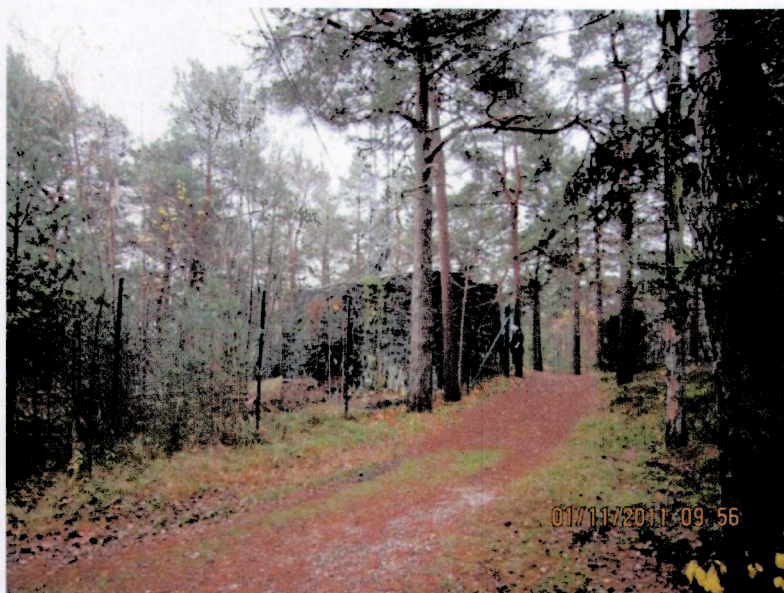
Tilstand: **Middels**

Anmerkning: **Bunkeren har vært utleid til Telenor som har antenne- mast på toppen av bunkeren.**

Tiltak: Telenor skal flytte sitt anlegg.

**Bunkeren ryddes og miljøsaneres både innvendig og utvendig.**

**Ytterdør fjernes.**

**Det monteres solid låsbar gitterdør i døråpningen. Annen åpning gjenstøpes.**

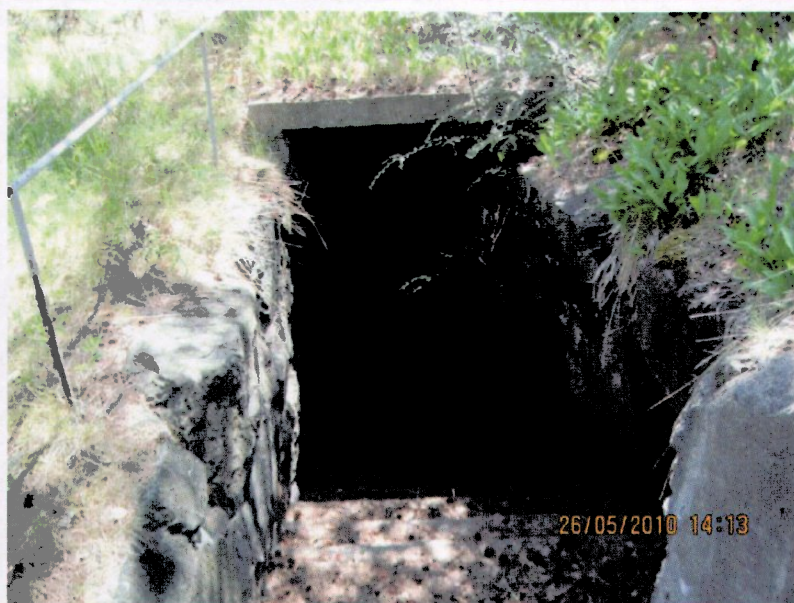
### 0003 Aggregatbunker

Tilstand: Middels

Bilde: Viser trappenedgang til bunker.

Anmerkning: Bunkeren har vært utleid til Telenor i forbindelse med nødstrømforsyning.
