Tilstandsrapport

Høydebasseng Solstadåsen

Ø13,5m H6,0m

HB1 og HB2

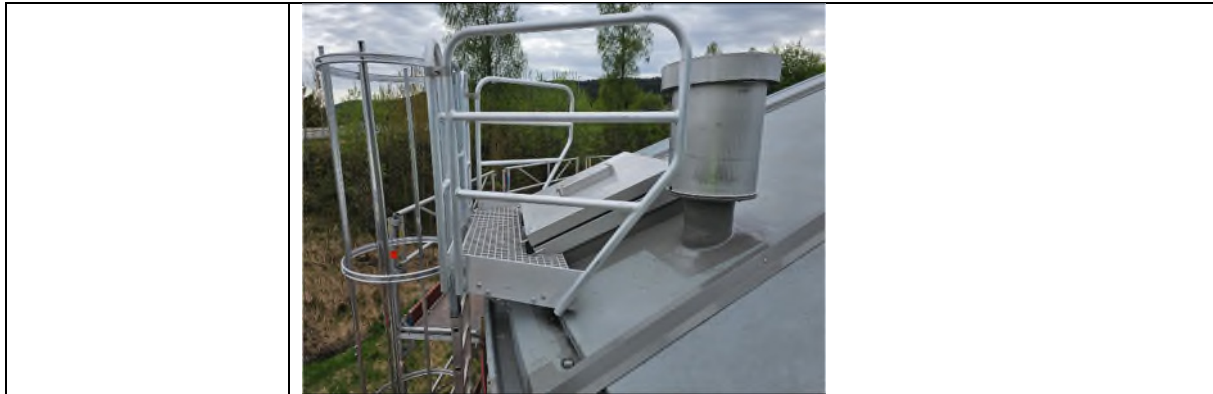
Tilstandsvurdering	Lufting i toppen av tanken. Standard lufting med grovmasket netting, ikke sentrert. Rennemerker observert.
Anbefalt utbedring	Vil anbefale flytting og oppgradering. Om ikke, laminere luftingen fast for varig tetthet.
Mulig oppgradering	Flytte lufting til plattformnivå og oppgradere til låsbar variant med pollenfilter i rustfritt stål av hensyn til HMS og drift Bilde som eksempel:

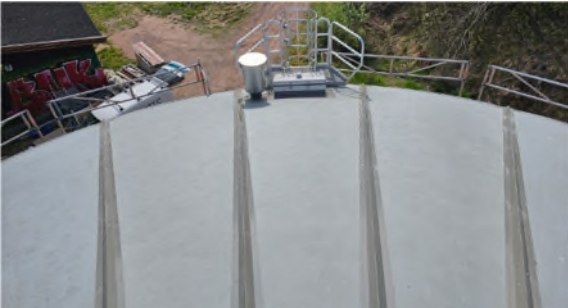
Tilstandsvurdering	Skader på trekantlister og indikasjon på lekkasje i skjøter.
Anbefalt utbedring	Demontere eksisterende lister, re-tette med trippel tetting og oppgradere til ny taklisteløsning.
Mulig oppgradering	Bilde som eksempel – se vedlagte PDF for løsning

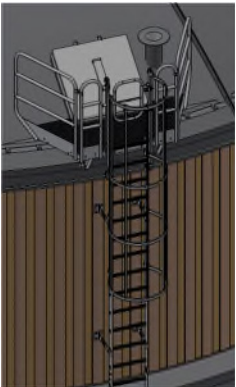
Tilstandsvurdering	<p>Leider i aluminiumsutførelse, gammel standard. God generell stand. Mangler klatrevern, men har avtagbar stige. Montert lavt - en klarer å klatre opp</p>
Anbefalt utbedring	<p>En kan vurdere å kappe leider høyere oppe, slik det er vanskeligere å klatre opp. Dette forutsatt at påhengsstige er lang nok.</p>
Mulig oppgradering	<p>Ny type leider som går helt i bakken, med klatrevern. Spiraltrapp. Bilder som eksempel:</p> <div style="display: flex; justify-content: space-around;">

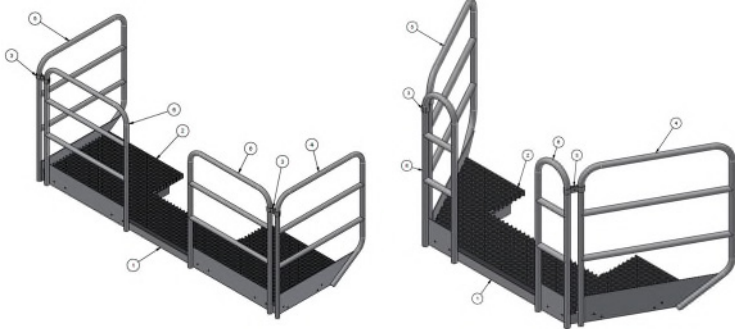
Tilstandsvurdering	Plattform av eldre type.
Anbefalt utbedring	Kontrollere tetthet rundt plattforminnfesting. Om takluke oppgraderes kan det vurderes å bytte plattform i tillegg.
Mulig oppgradering	<p>Ny større plattform, designet for tilkomst til lufting.</p> <p>Bilder som eksempel:</p>

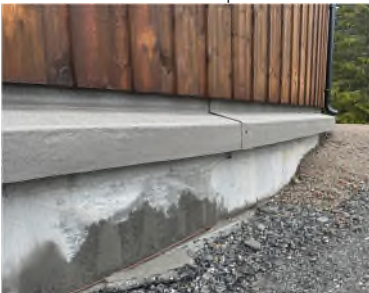
Tilstandsvurdering	Hel og med rett fall bort fra tanken, men med rennemerker og mosegrodd. Risiko for vanninntrenging.
Anbefalt utbedring	Laminering eller ettermontering av beslag som leder vann ut. Vurdere dreneringsboring.
Mulig oppgradering	Ettermontere beslag som leder vann på utsiden av betongkant Dreneringsboring. Bilde som eksempel:

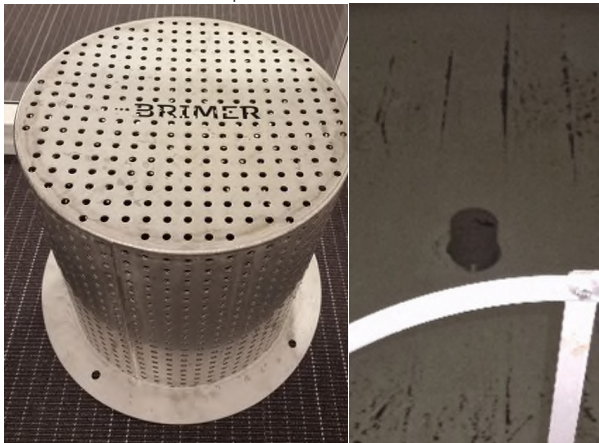
Tilstandsvurdering	Senterpotte av glassfiber.
Anbefalt utbedring	Kan vurdere silhode
Mulig oppgradering	Montere silhode for å unngå at fremmedlegemer kan tette utløp og forhindre tømning. Bilder som eksempel:

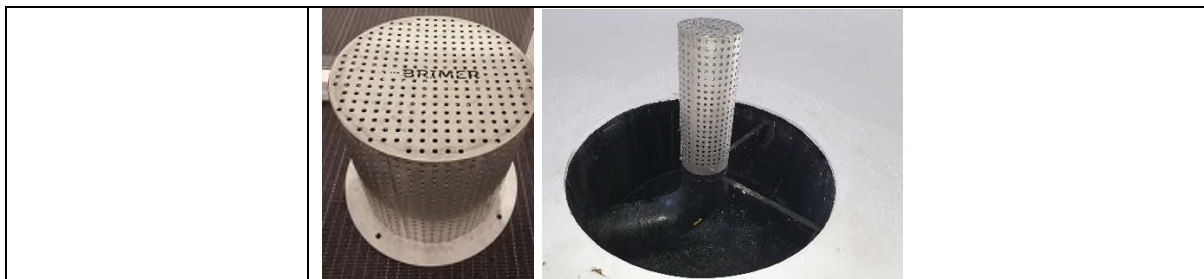
<p>Tilstandsvurdering</p>	<p>Utløpsrør i syrefast utførelse med tilfredsstillende dimensjonering i forhold til lufting. Røret er ført inn over gulv og ligger i betongkrybber. Krybbene står løst på gulvet og holdes primært på plass av egenvekt. Fare for bakteriebygging under betongfundament. Det er ikke observert tegn til groe eller biologisk belegg på betong. Det er ikke montert silhode på utløpet.</p>
<p>Anbefalt utbedring</p>	<p>Innfesting og stabilitet for betongkrybber bør kontrolleres for å sikre at røropplegget ikke kan forskyves ved vibrasjoner eller belastning. Det anbefales å montere silhode på utløpet for å hindre at fremmedlegemer kan tette eller skade videre ledningsnett.</p>
<p>Mulig oppgradering</p>	<p>Oppgradering til fast forankret røropplegg og silhode i syrefast utførelse i henhold til dagens anbefalte standard. Bilder som eksempel:</p>
