# Rapport fra befaring til gruva ved Åmdal verk

28. august 2021

## 1 Befaringens hensikt

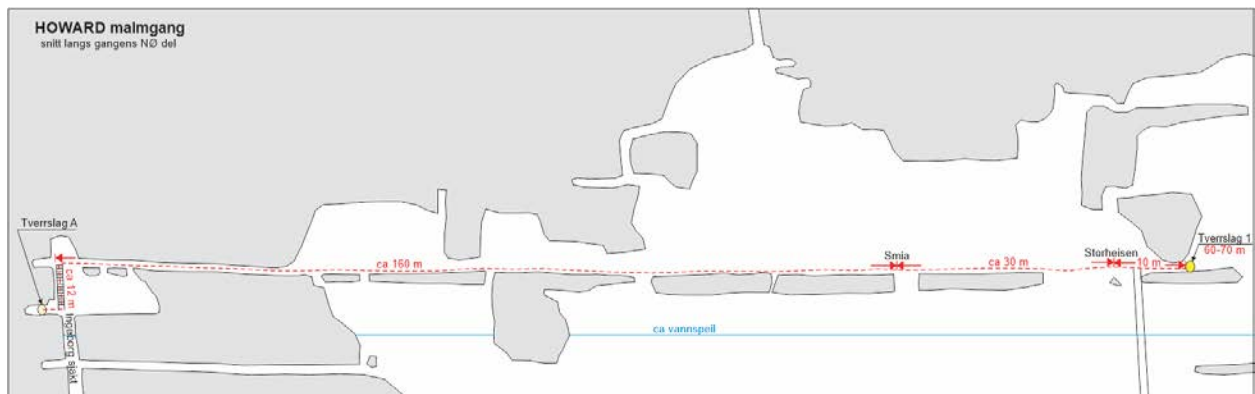
Figur 5: Befaring langs gangveien i Howard malmgang.

| Beskrivelse i Mineralforvaltningens rapport | Gruppens kommentar |
|---|---|
| Strossemektigheten (i Ingeborg strosse) er ca. 1,5 – 2 m. Det er satt opp nye stempelkubber langs trappa oppover på vestsiden. Disse står ikke i arbinger. Det kan observeres huggede arbinger flere steder som ikke er benyttet i forbindelse med nye stempler som er satt opp. | Når det gjelder bruk av arbinger, henvises til foto E og fig. 7. |

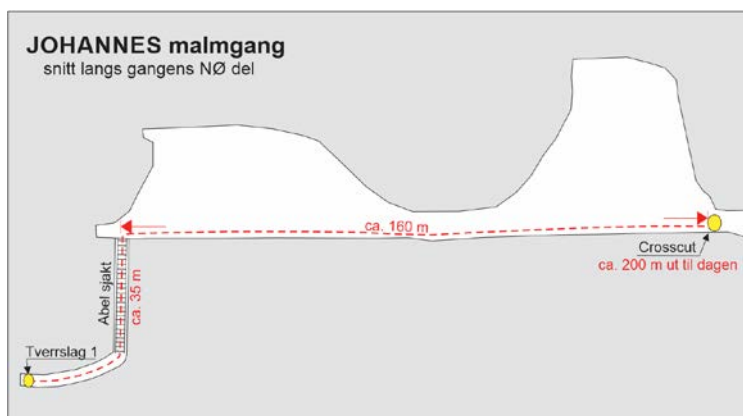
Figur 9:  
Gangveien i Johannes malmgang

| Beskrivelse i Mineralforvaltningens rapport | Gruppens kommentar |
|---|---|
| Tverrslag I over mot Abels sjakt og opp ett nivå til Crosscut ser rimelig greit ut. | Få tektoniske sprekker ble observert, og derfor brukbar stabilitet i det 60 - 70 m lange tverrslaget på tvers av bergartenes foliasjon. Årlig spetttrensk anbefales. |
