# Årlig hovedettersyn

Tilstandsvurdering: 15.08.2024

Kunde: **Tokke kommune**  
 Prosjekt: **Tippen Lekeplass**  
 Prosjekt-ID:  
 Område:  
 Adresse: Storvegen 8  
 Sted: 3880 Dalen  
 Kontakt:  
 E-post:

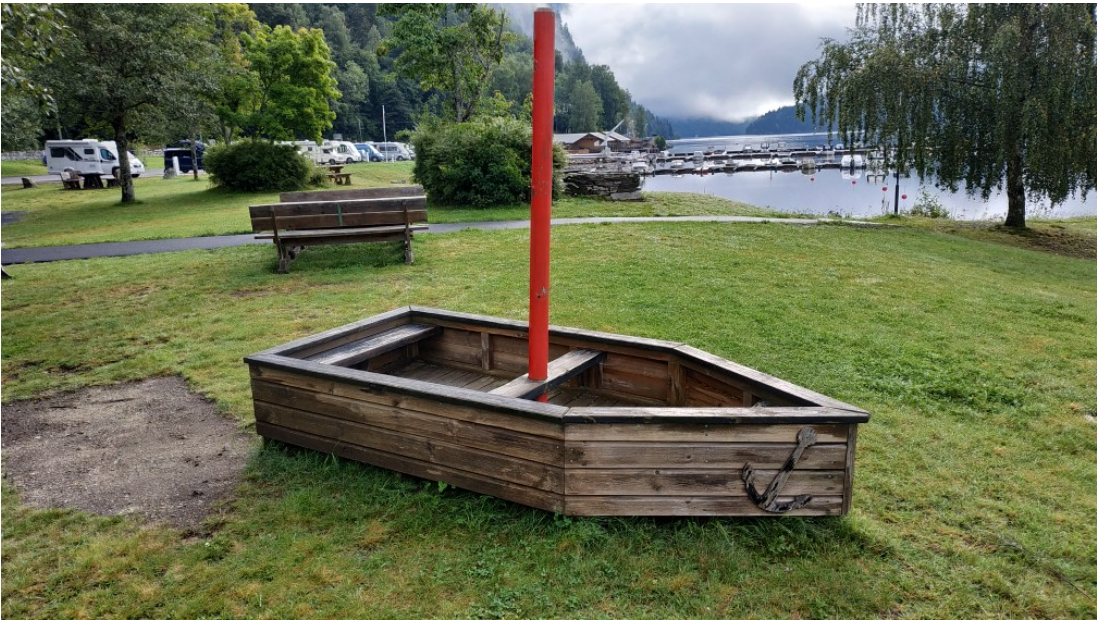
| 3.1 Sandkasse | Installasjons-ID: .003 | Avviks-ID: .003.002 | |

| Deler av kanter har råteskader. | | C | 1176-7.4.1/<br>-1.4.1/<br>-1.4.2.2 |

| Vurdere utskifting av deler med råteskader. | | | |

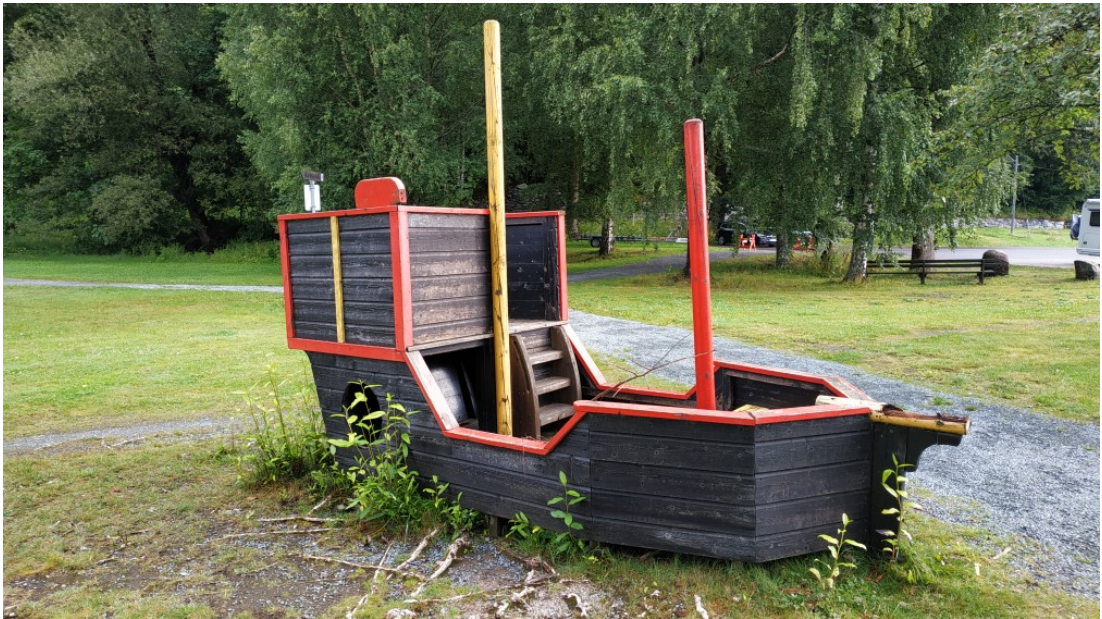
| 5.1 Båt 2 | Installasjons-ID: .005 | Avviks-ID: .005.005 | |

| Baugspyd er defekt og har utstikkende skrue pga råteskader, fare for kuttskader. | | B | 1176-7.4.1/<br>-1.4.1/<br>-1.4.2.2 |
