# Årlig hovedettersyn

Tilstandsvurdering: 15.08.2024

Kunde: **Tokke kommune**  
 Prosjekt: **Byrte barnehage**  
 Prosjekt-ID:  
 Område:  
 Adresse: Mo-Byrtevegen 1644  
 Sted: 3080 Dalen  
 Kontakt:  
 E-post:

## Lekeplassinspektøren AS

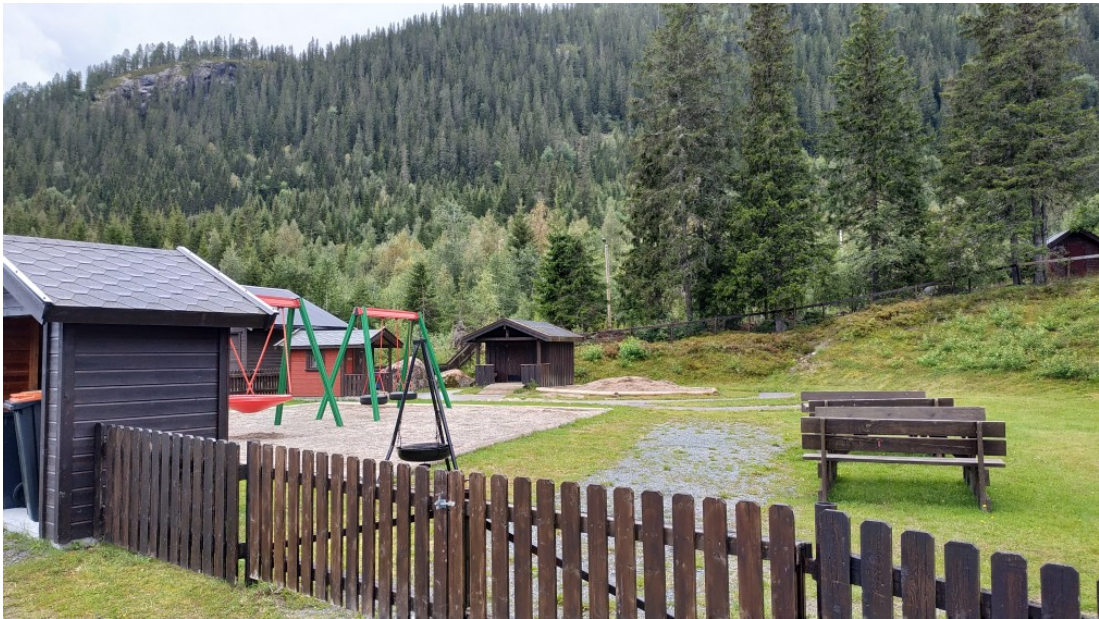
| Post 1 | |

| Post 1 | |
|---|---|
| Utemiljø | |

| Åpninger avblendes slik at adkomst ikke er mulig. Risiko, eventuelle tiltak vurderes av ansvarlig. | | | |

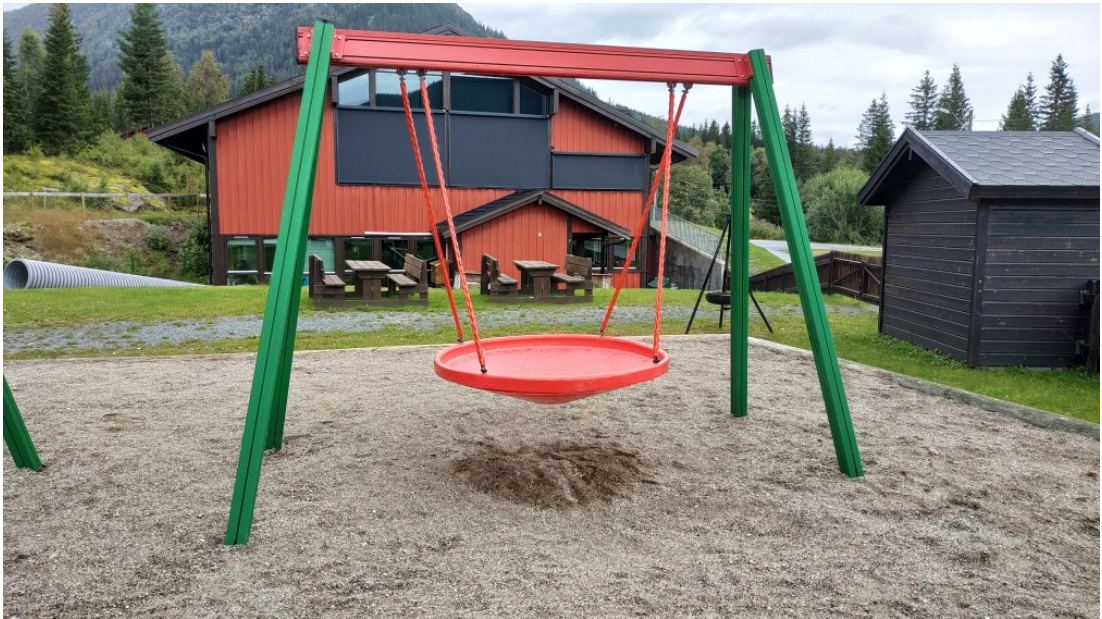
| Post 2 | |

| Post 2 | |
|---|---|
| Gruppehuske, aluminium | |

| Sand / grus løses ved fresing, eventuelt utbedres med annen type støtdempende underlag. Areal = 34 m2. | | | |

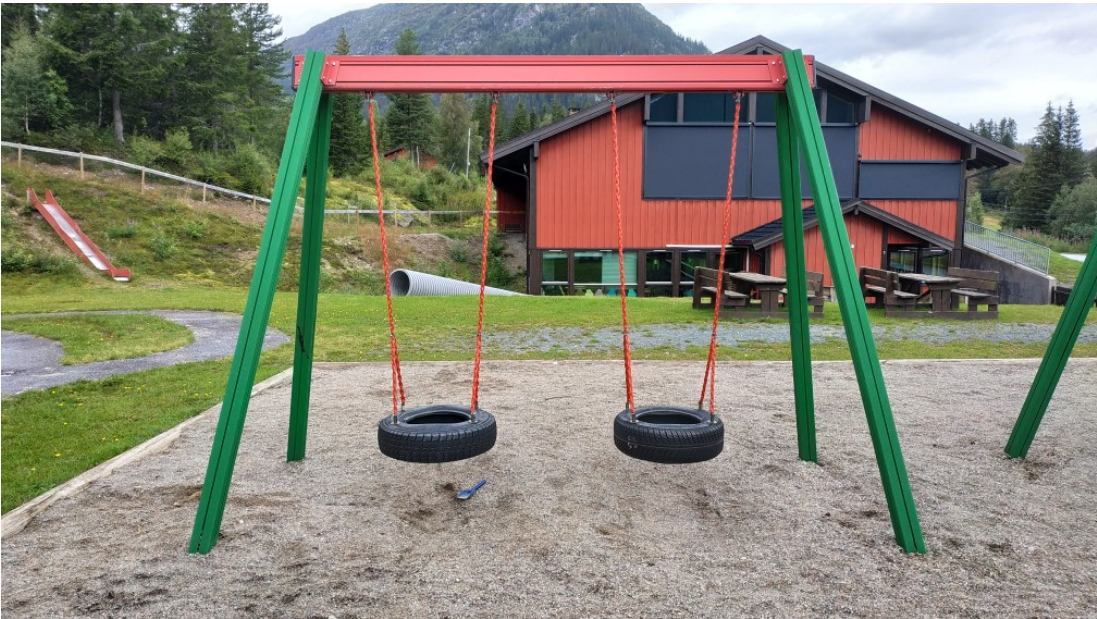
| Post 3 | |

| Post 3 | |
|---|---|
| Huskestativ 2 seter, aluminium | |

| Sand / grus løses ved fresing, eventuelt utbedres med annen type støtdempende underlag. Areal = 34 m2. | | | |

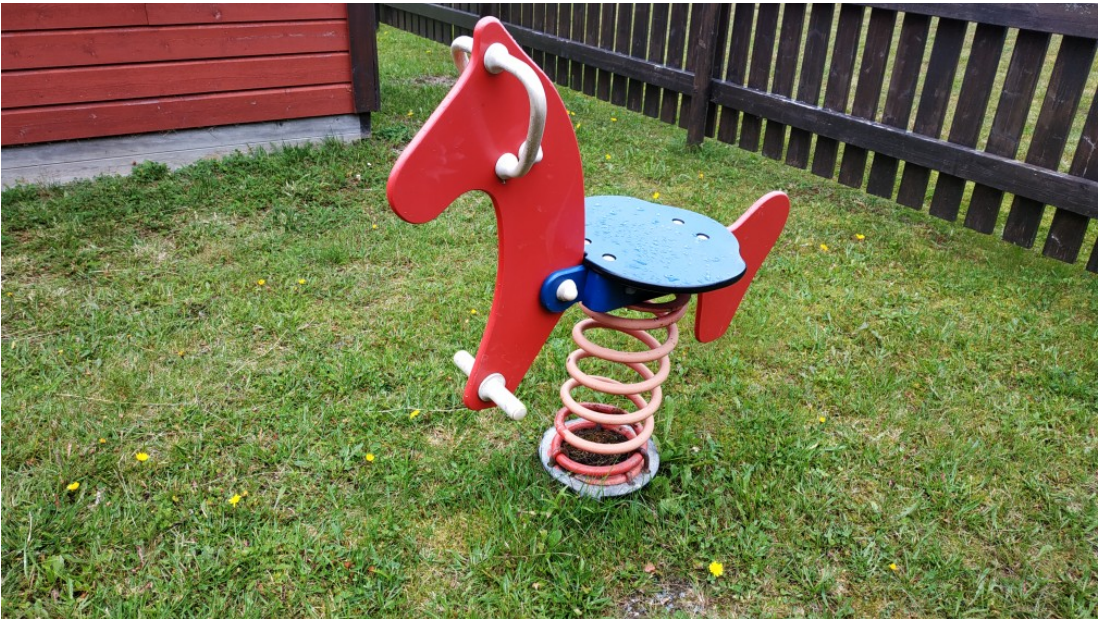
| Post 5 | |

| Post 5 | |
|---|---|
| Fjærvippe, dyr | |

| Vurdere tiltak i forbindelse med eventuell flytting. | | | |

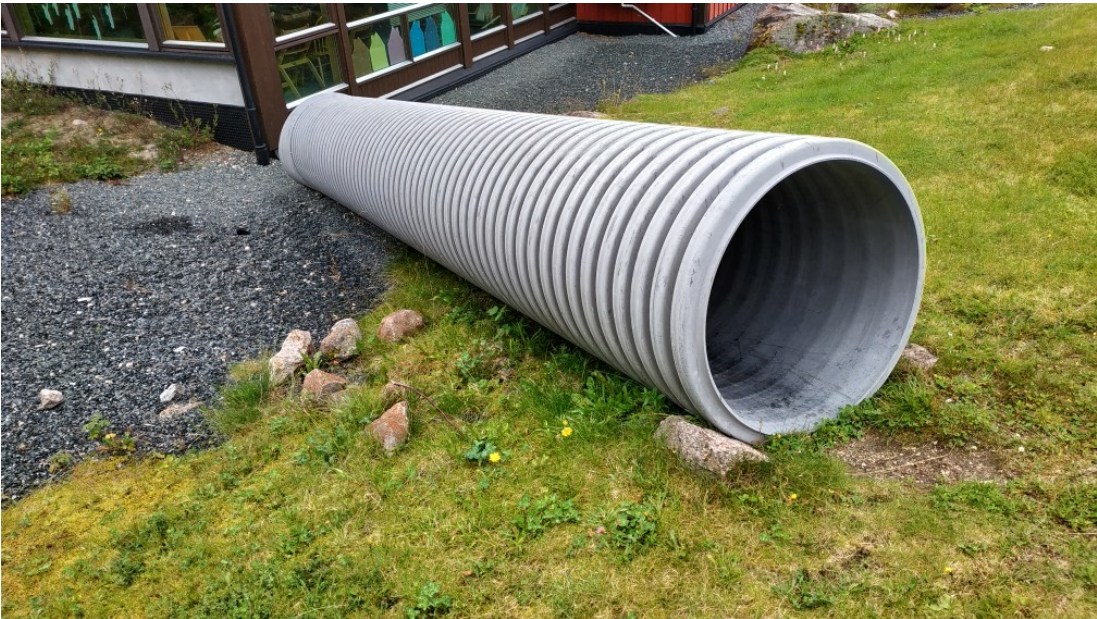
| Post 7 | |

| Post 7 | |
|---|---|
| Tunnel | |
