# Årlig hovedettersyn

Tilstandsvurdering: 15.08.2024

Kunde: **Tokke kommune**  
 Prosjekt: **Dalen barnehage**  
 Prosjekt-ID:  
 Område:  
 Adresse: Norigardsvegen 21  
 Sted: 3880 Dalen  
 Kontakt:  
 E-post:

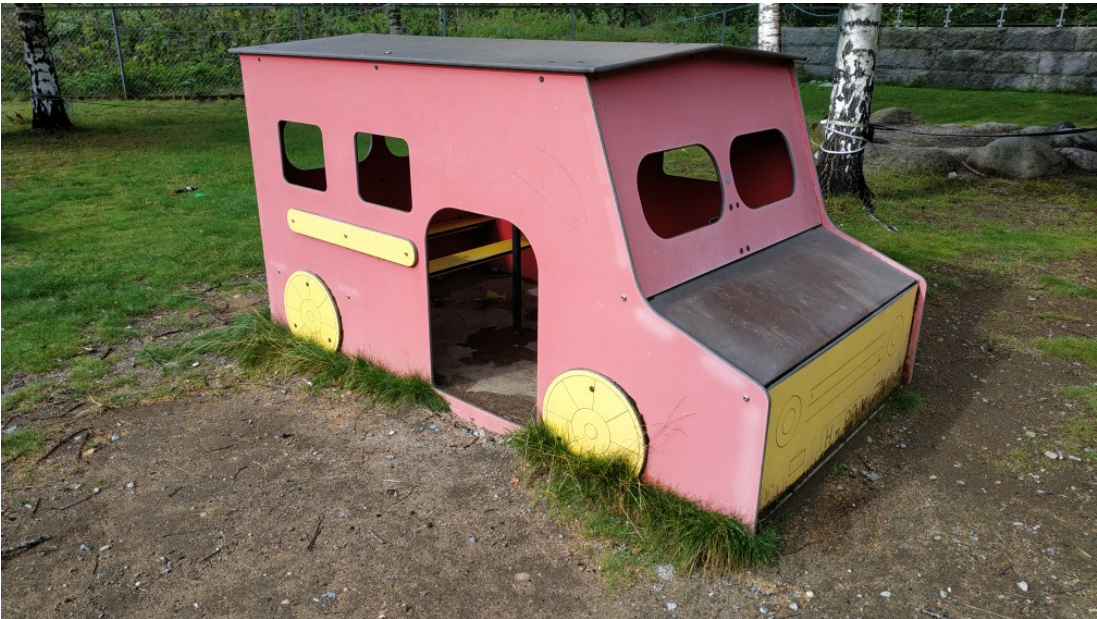
| Post 2 | |

| Post 2 | |
|---|---|
| Bil 1 | |

| Vurdere montering av nytt ratt. | | | |

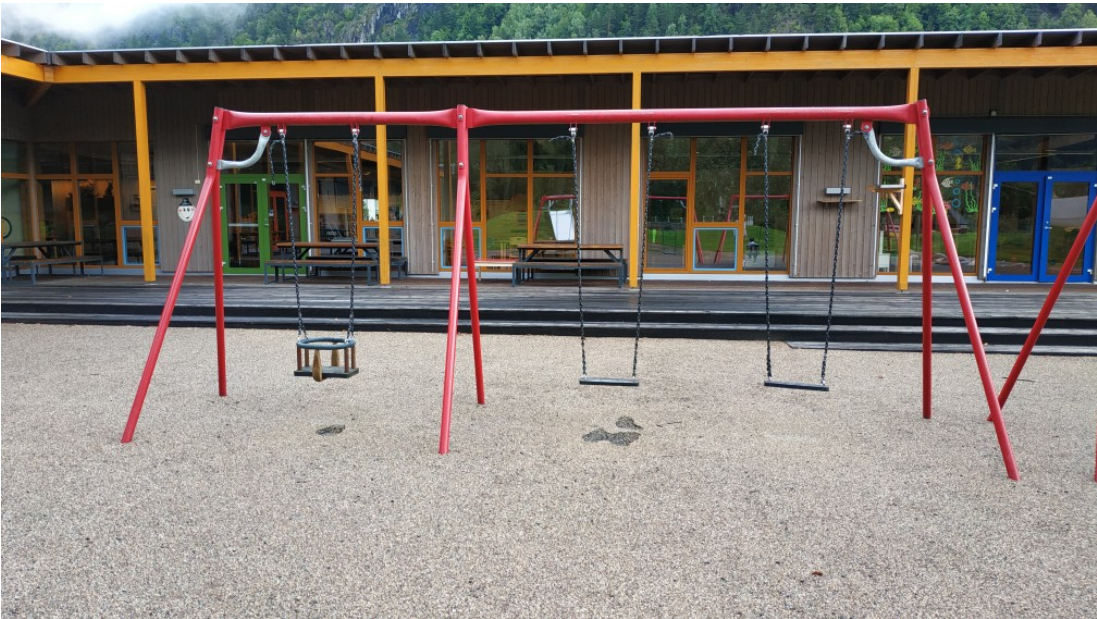
| Post 6 | |

| Post 6 | |
|---|---|
| Huskestativ 3 seter, stål 1 | |

| Vurdere utbedring for å forhindre ytterligere skader. | | | |

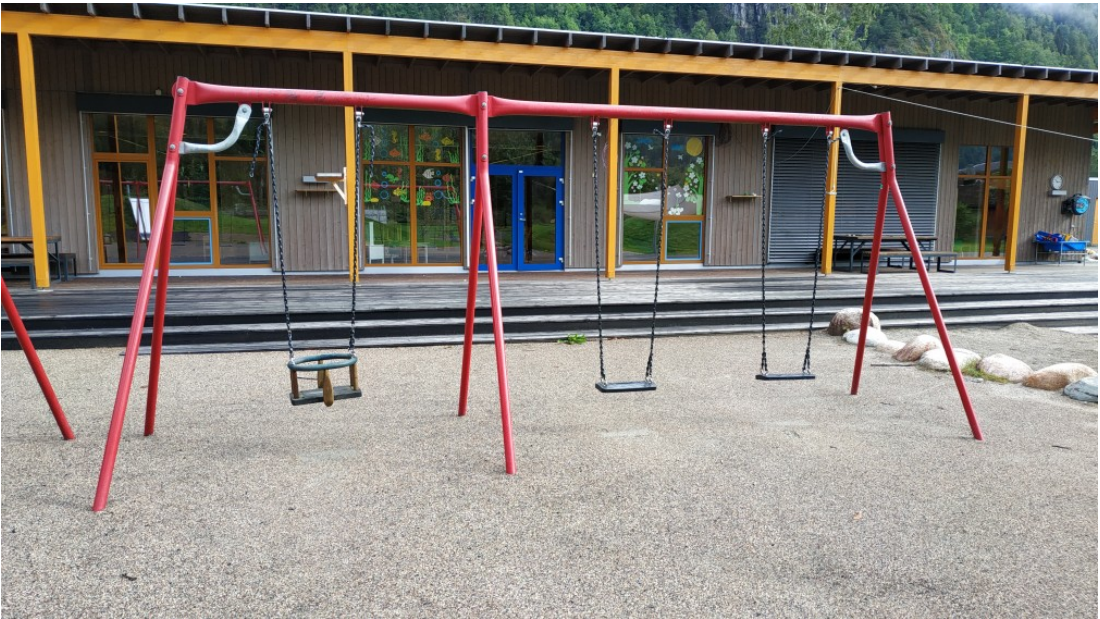
| Post 7 | |

| Post 7 | |
|---|---|
| Huskestativ 3 seter, stål 2 | |

| Festemidler ettertrekkes. | | | |

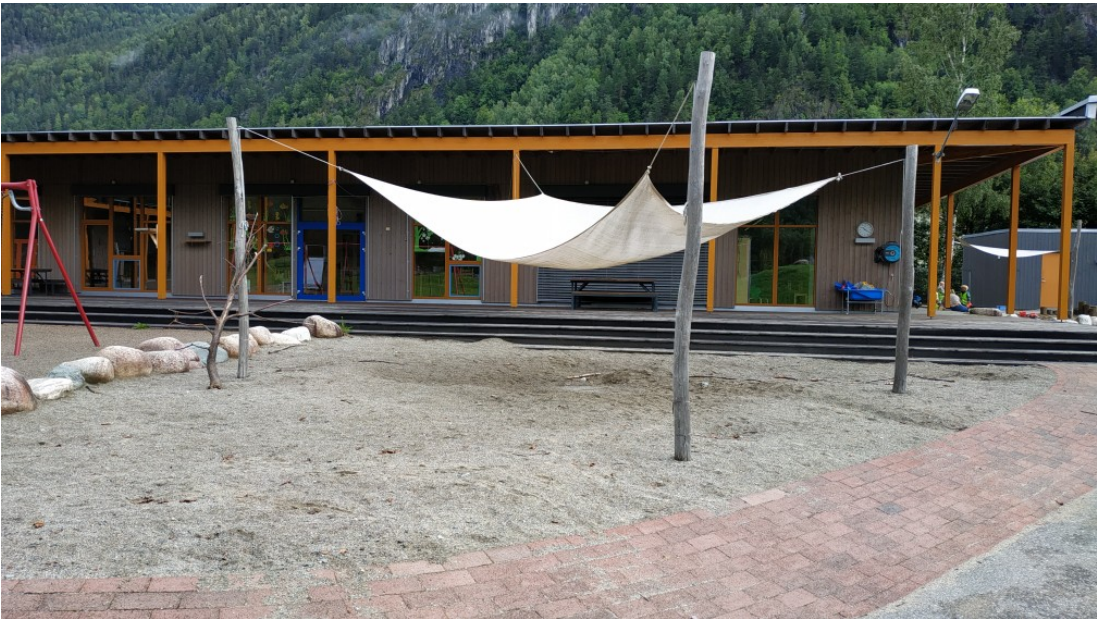
| Post 8 | | |

| Post 8 | | |
|---|---|--|
| Sandkasse 1 | | |

| Vurdere utskifting eller rensing og etterfylling slik at sandnivå blir minimum 30 cm. Areal = 65 m2. | | | |

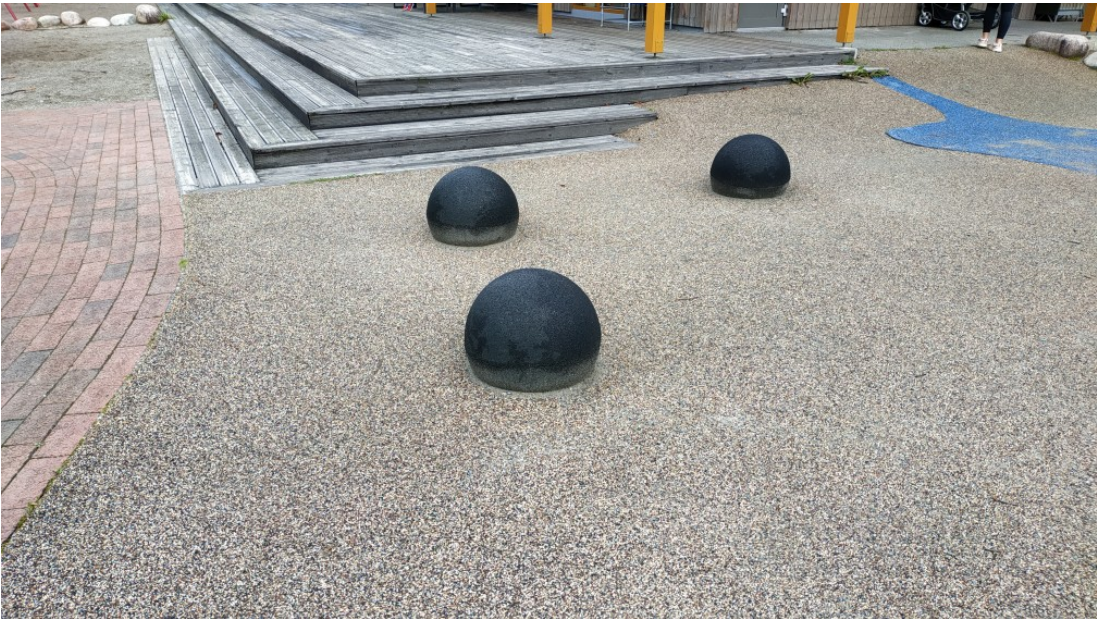
| Post 11 | |

| Post 11 | |
|---|---|
| Balanse lek, kuler | |

| Støtflaten / fallsone bør vurderes utvidet til minimum 150 cm. Det er liten risiko for fallskader, vurder om avvik kan aksepteres. | | | |

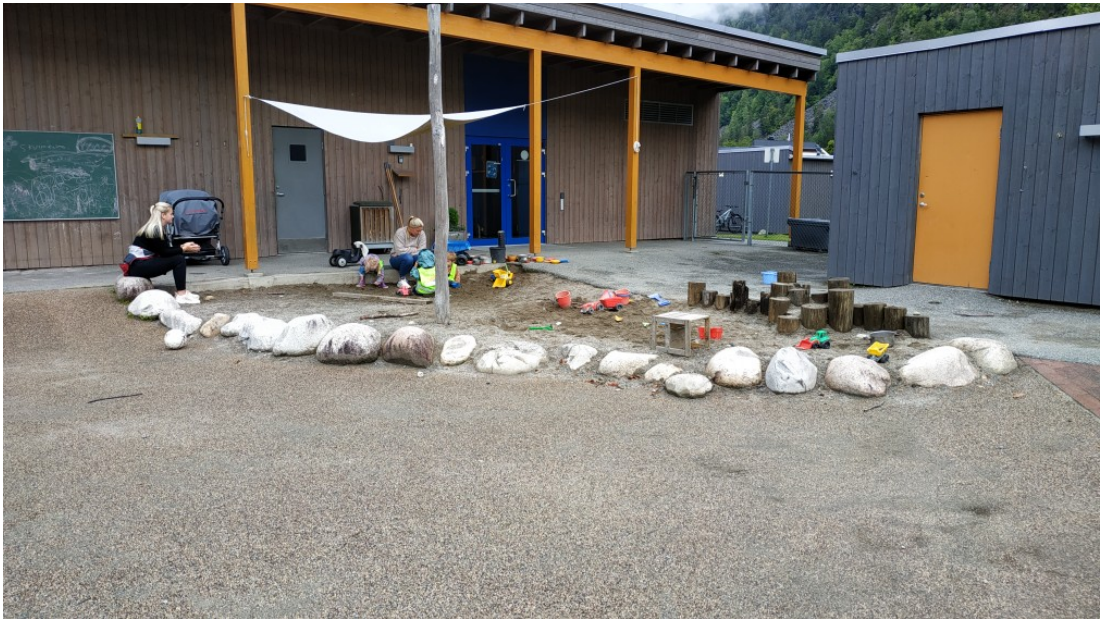
| Post 13 | | |

| Post 13 | | |
|---|---|--|
| Sandkasse 2 | | |

| Vurdere utskifting av deler med råteskader. | | | |
