Notat nr **01**

### TOKKE KOMMUNE, DALEN BARNEHAGE - FUKTSKADE BEFARINGSNOTAT

Oppdragsgiver **Tokke kommune**Prosjekt **Fuktskade Dalen barnehage**Befaringsdato  
23.4.2024

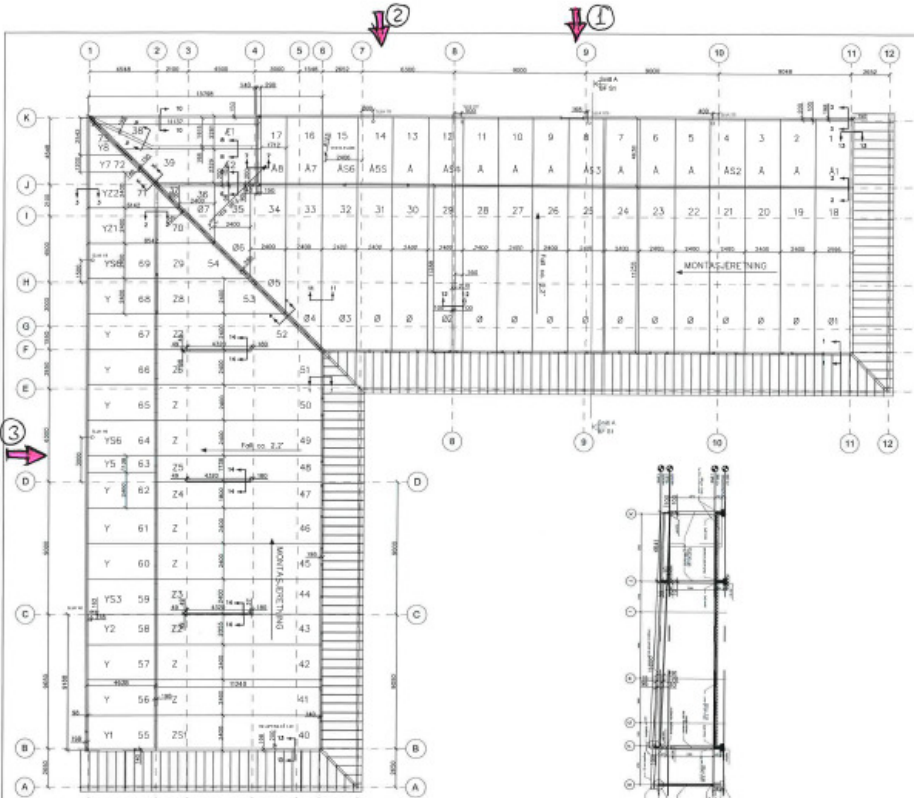
| Befaring | |
|---|---|
| 1 | <p><b>Generelt</b></p> <p>Tokke kommune oppdaget innvendige lekkasjer i himling på Dalen barnehage i begynnelsen av februar 2024. I den forbindelse utførte Polygon en besiktigelse av skadene ca 1 uke senere.</p> <p>I etterkant av dette ble Stærk &amp; Co as kontaktet og engasjert av Tokke kommune for å besiktige skadene og forsøke å avdekke mulige årsaker til dette. Tokke kommune og Stærk &amp; Co as gjennomførte en befaring 23. april 2024.</p> <p>Orienterende plan under viser angrepspunktene under befaringen.</p> <p>Orienterende plan</p> |
