Tilstands- og tiltaksvurdering, Tvedestrand Rådhus.

Fotodokumentasjon/ Tvedestrand Rådhus

Tvedestrand Gamle Rådhus Vurdering av tilstand bæresystem i krypkjeller

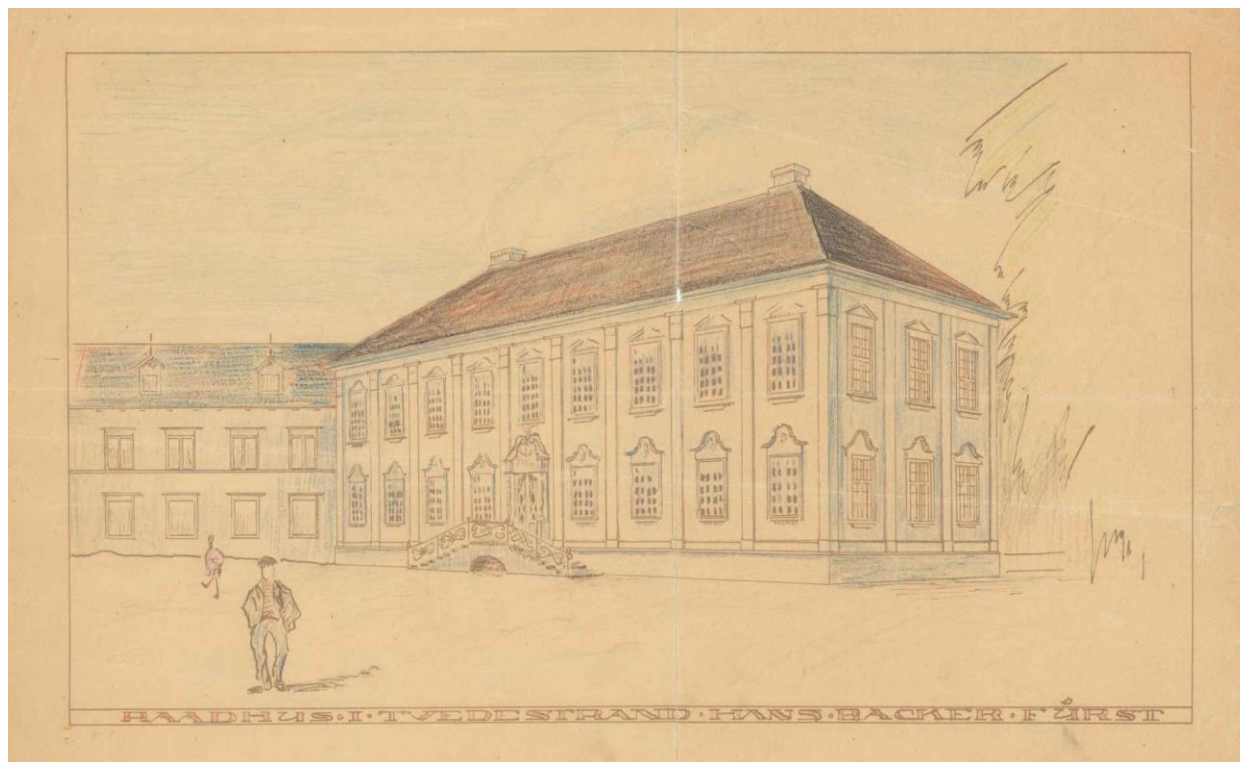
Fasade NV

Inngang ved kjøkken i 1. etasje med støpt trapp og skifer heller.

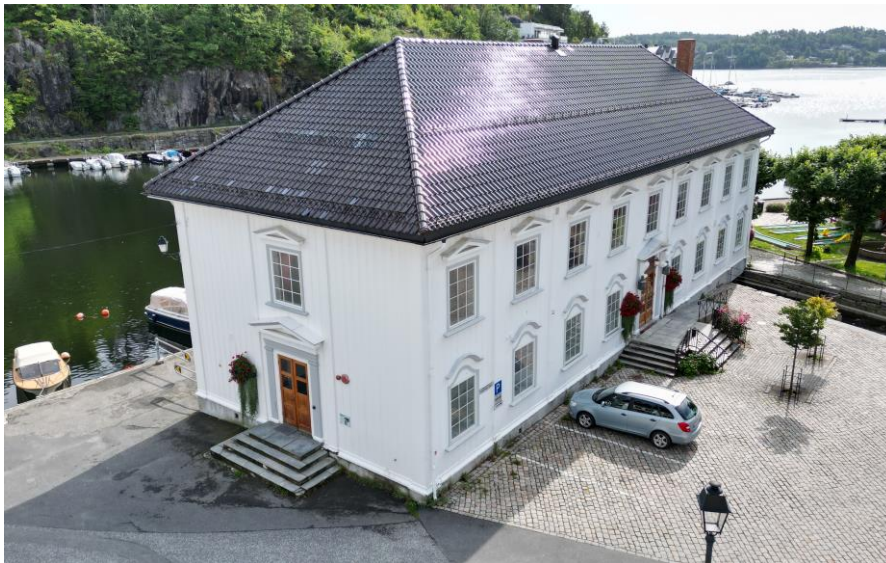
Fasade N/V

Hovedinngang med dobbel dør, støpt trapp og rullestolrampe og smijern rekkverk.

Symmetrisk med 4 vinduer på hver side av hovedinngang i 1. etasje og 9 vinduer i andre etasje.

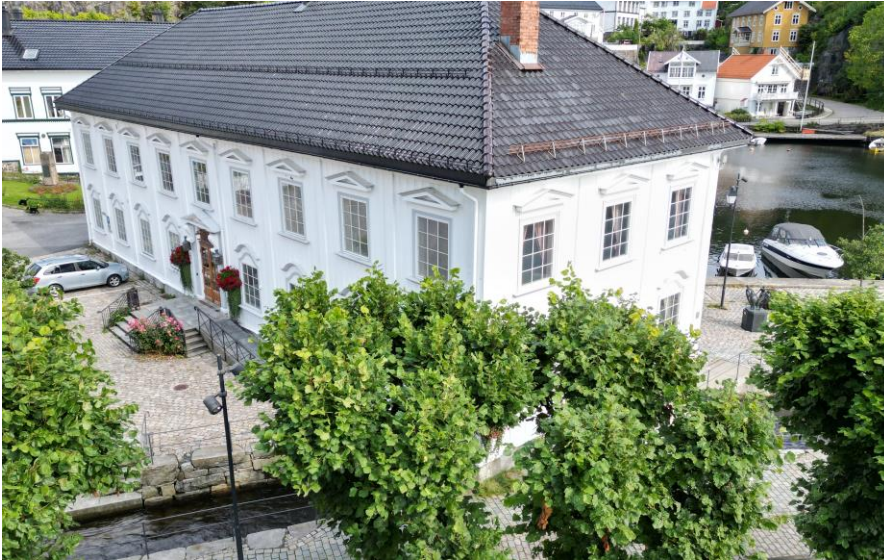
Fasada V/S

Tre vinduer i andre etasje.

Endevalm på tak, med pipe av teglstein og fotbeslag.

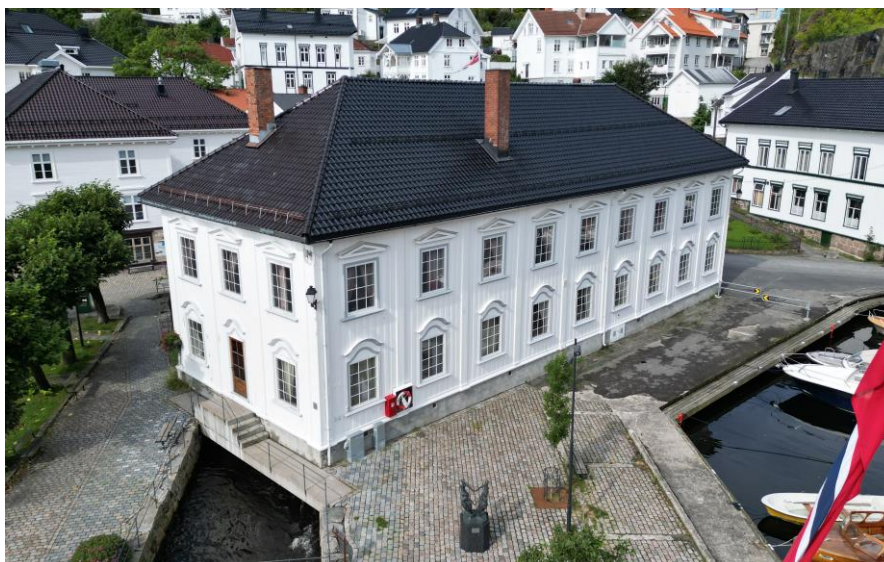
Fasade S/Ø

Fasade S: Råteskader i kledning og vassheller. Mulige følgeskader bak. Flassende og løs maling flere steder på veggen. (Fotodokumentasjon s. 11-13)	2	Ytterligere lekkasjer/ fuktinntrenging. Eskalerende råde kan spre seg videre i bærende konstruksjon.	Råteskader i kledning og vassheller utbedres, det må påregnes ytterligere reparasjoner av skader bak kledning. Omfang kartlegges ved utbedring av ytterkledning.	2
Ytterdører	Hovedinngang fra V: To fløyet dør med glass, 2x4 ruter.	Til dels slitt av vær og vind, flassende lakk etc.	1	Estetisk, holdbarhet	Pusses opp, olje/ lakkering.	1
	Tjenesteinngang fra N: To fløyet dør med glass, 1x2 ruter.	Et dørblad har slått seg slik at døra ikke tetter skikkelig. (Fotodokumentasjon s.8)	1	Estetisk, holdbarhet. Dør som ikke tetter fører til trekk og regn/ snø kan blåse inn på gulvet innenfor.	Dørblad utbedres om mulig, eventuelt erstattes med en tilsvarende ny.	1

- Utbedre fasade SØ. Kledning, vassheller og eventuelt råteskader i konstruksjonen.
- Utbedre øvrige fasader, inklusive trapp/ rampe ved hovedinngang.

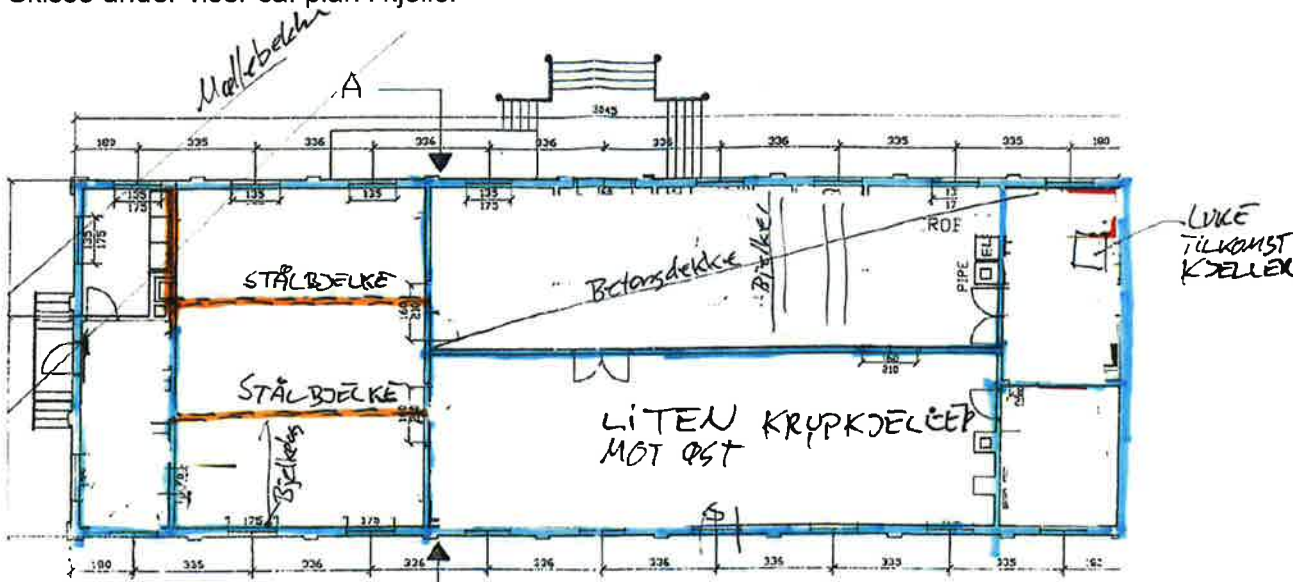
Skisse under viser ca. plan i kjeller

Kjelleren fremstår som fuktig. Ved høyvann kommer sjøvann inn i deler av kjelleren. Grunnen på de laveste delene av kjelleren er konstant fuktig, som medfører stor avdamping og fuktig miljø. Kommunen har utført fuktmåling av bjelkelaget over kjeller, målingene viser en fuktighet på 20%(absolutt fuktighet) i trevirket. Det er ikke observert sopp eller råteskader i den store krypkjelleren.

I liten krypkjeller mot øst viser enkelte bjelker grad av råteskader ut mot opplegg på ringmur. Denne kjelleren er dårlig ventilert.
