Tilstand- og tiltaksrapport

Åmotvegen 3 -
Silkevippa

29.04.2021

Dette er ein tilstand- og tiltaksrapport tufta på NS 3424:2012 - Tilstandsanalyse av byggverk.

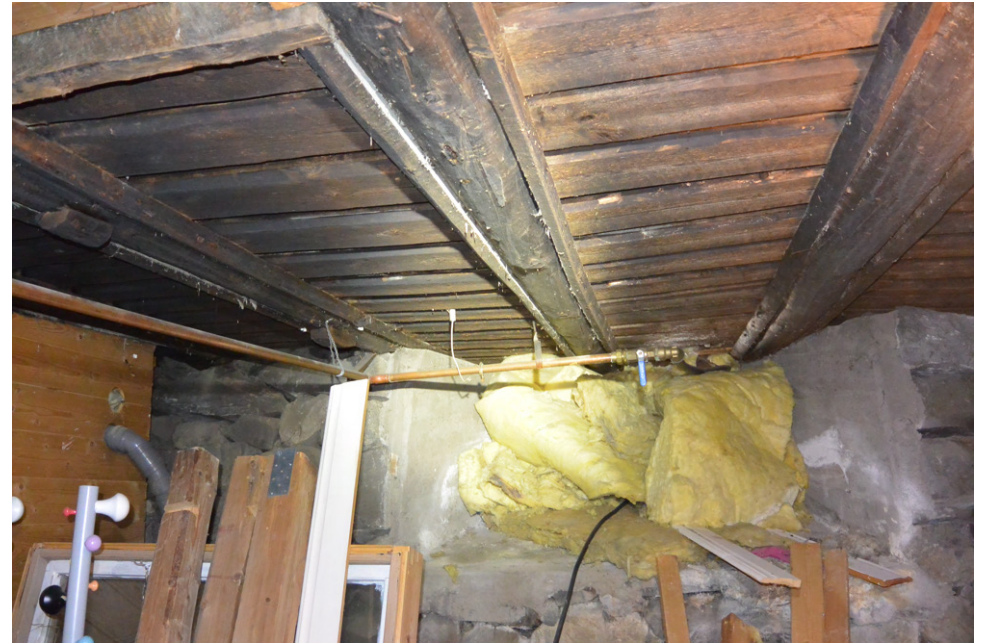
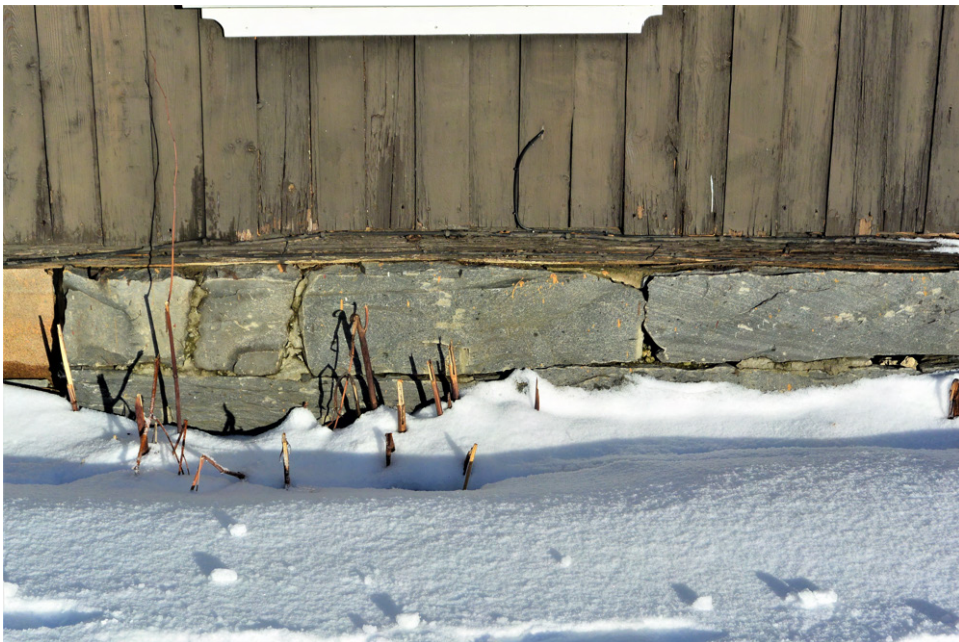
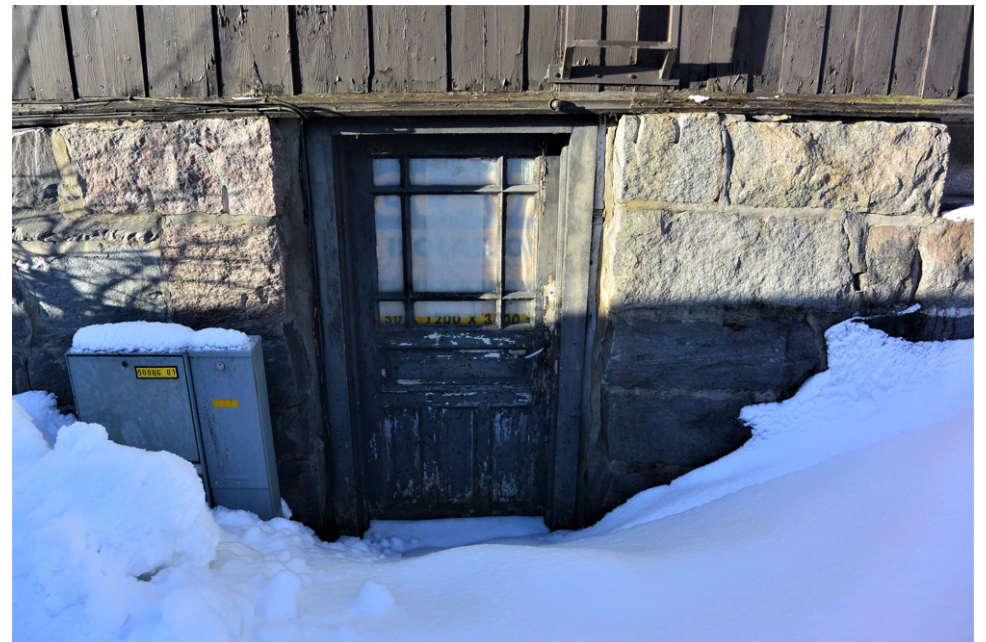
Fundamentet framstår stort sett i god stand. Fundamentet lir av at taknedløp ikkje er sikra, noko som medfører at grunnmuren blir utsett for konstant fukt.

Øvste hjørnestein i nordlegast hjørnet har byrja å skli ut. Sementfuger er sprukke opp og stort sett smuldra bort.

Byg.del.nr	Beskrivelse	Tilstand	TG	Konsekvens	Tilrådde tiltak	Estimert kostnad
216-01	Fundamentet er ringmur i naturstein, kring ein- til halvannen meter tjukk. På grunn av tjukkeleiken på muren er det mogleg han er ein kistemur, som vil sei at han er murt opp med utvendig og innvendig sjikt, og fylt opp med masse i midten. Massa kan vere stein eller jord. Fundamentet har opning mot nord-aust, som gjev tilgang utanfrå gjennom ei kjellardør. Ei glugge i langveggen mot sør-aust er dekt til med ein trefiberplate på utsida, og glassvatmmattar inne.	Grunnmuren er stort sett i god stand. Det er lagt sementfuger på eit tidspunkt, og denne har stort sett smuldra bort.	2	Kombinasjon av manglande kontroll på nedløpsvatn, diffusjonstett fugemasse (sement), samt manglande vedlikehald av fugar, har medført at fugene har sprukke opp og smuldra vekk.	Sikre mot vatn ovanfrå (sjå taknedløp). Krafse ut laus og oppsprukke sementfuge. Desse fugene er ikkje diffusjonsopne, og stengjer inne fukt i muren i staden for å hindre fukt i å komme inn. Påfølgjande fjerning av eventuell mose, groe og laus sement. Dersom ein ynskjer å etablere nye fuger, skal det brukast kalkmørtel som er diffusjonsopen.	10 000,00 (utkrasfsing av fuger)

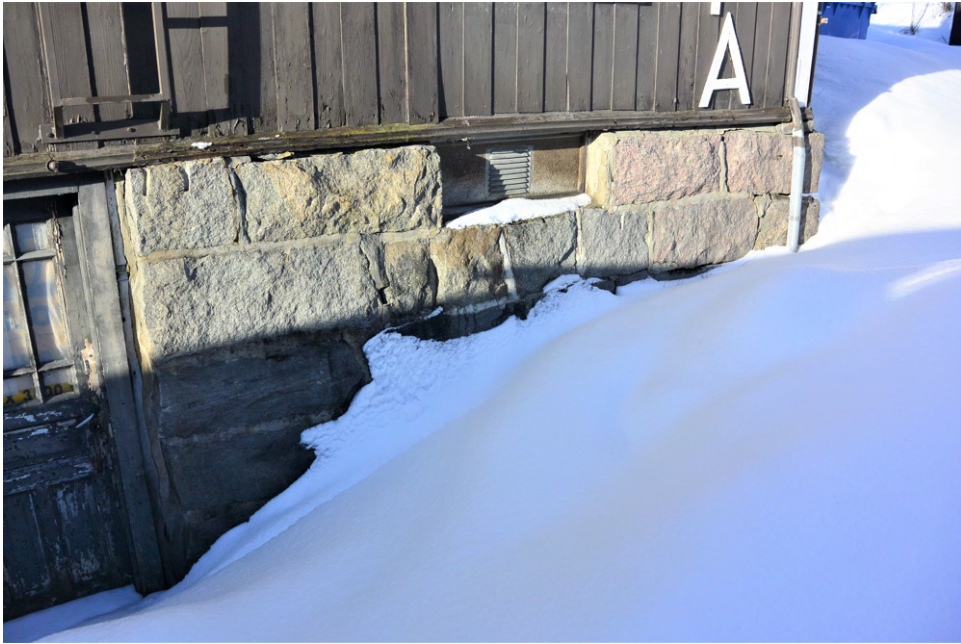
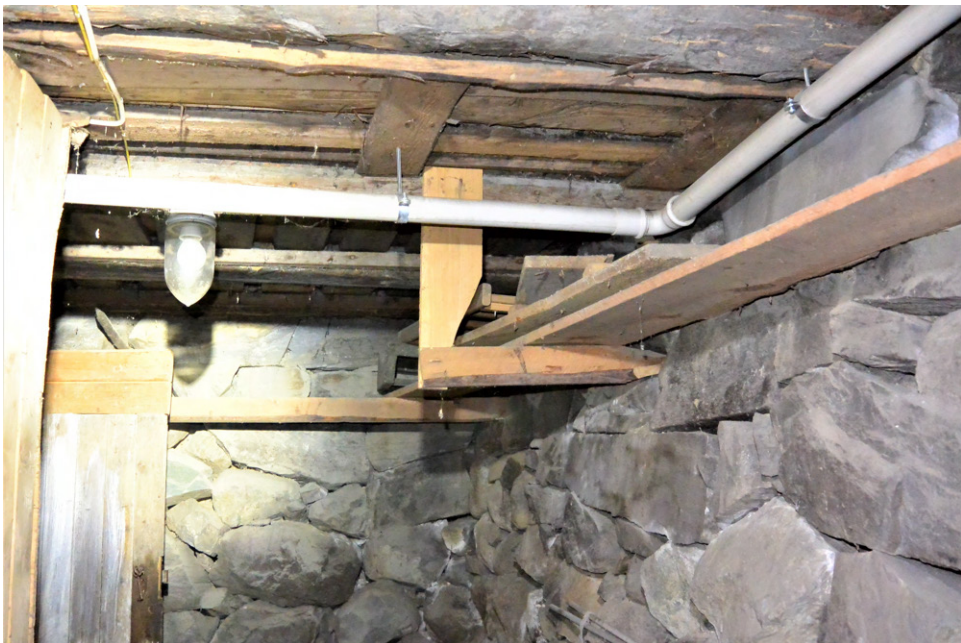
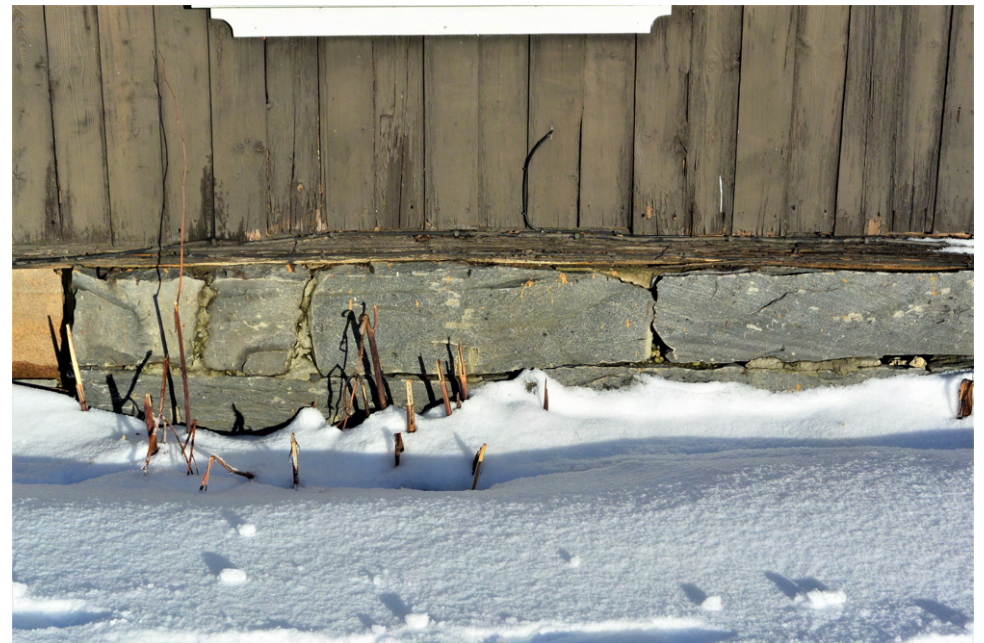
216-02	Ringmur i naturstein, hjørnet mot nord-aust.

På det nordlege hjørnet har den øvste hjørnesteinen byrja å gli ut. Årsak er moglegvis ein kombinasjon av frostsprenging i muren, og utvasking rundt og under på grunn av utilstrekkeleg handtering av taknedløp og tilhøyrande drenering.	3		Setje hjørnesteinen tilbake på plass. Det er mogleg steinene må avdekkast i overkant for å få han på plass, noko som må gjerast når eller dersom veggene over skal avdekkast. Ein må også vurdere stabiliserande tiltak i gunnen under og på sida.	30 000,00

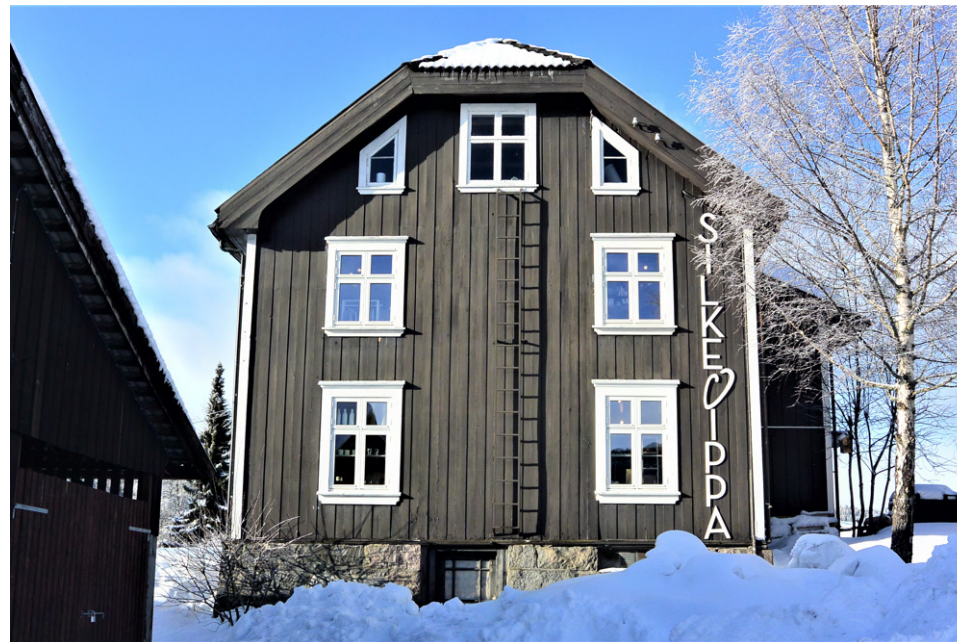
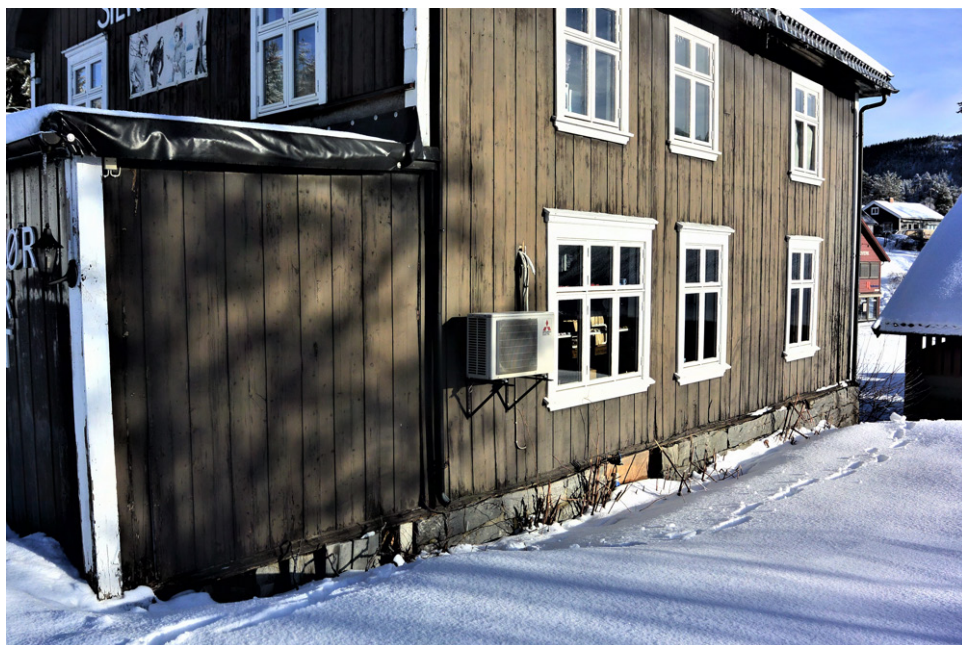
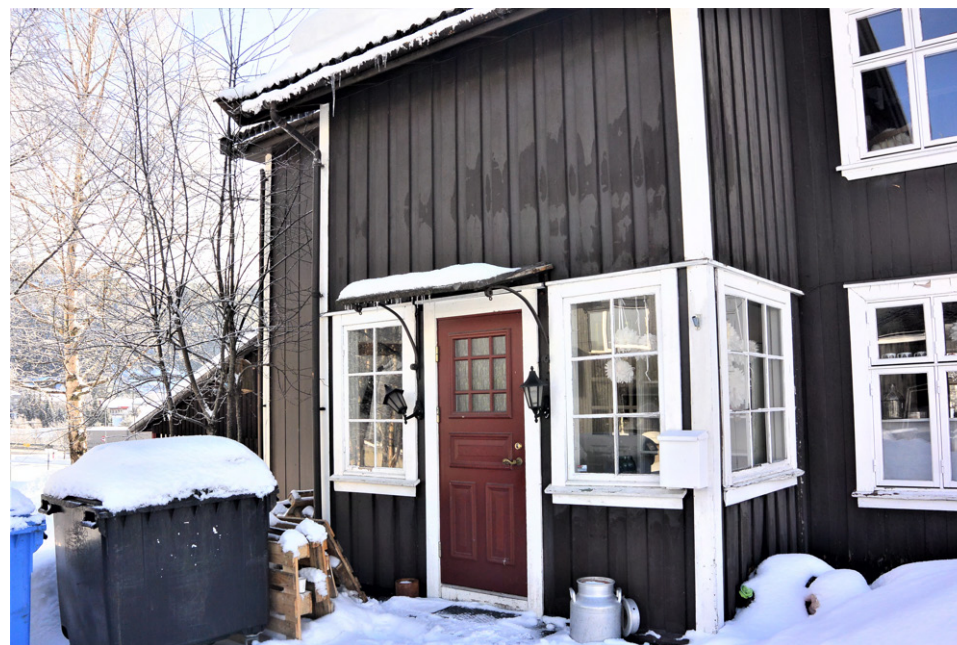
Det er omfattande fuktpåkjenning frå dårlege takrenner og nedløp, som resulterer i auka slitasje, og skade på kledning og listverk.

Det må takast høgde for at underliggjande konstruksjon er fukt- og råteskada, og bør undersøkast nærare ved avdekking.

Byg.del.nr	Beskrivelse	Tilstand	TG	Konsekvens	Tilrådde tiltak	Estimert kostnad
235-01	<p>Utvendig kledning er i all hovudsak vekselpanel. Unntaket er på veranda/vindfanget mot nordvest, som er kledd i tømmermansskledning med over og underliggar.</p>

<p>Kledninga er stort sett utsett for fukt- og råteskade mot vassbordet som avsluttar ytterveggen mot grunnmuren. Enkelte stadar er kledninga råten heilt gjennom. Særleg på nordside og i nærleik av nedløp, der kombinasjonen av fukttilføring og dårlege tørkeforhold resulterer i råteskadar. Maling er enkelte stader flassa av og oppsprukke.</p>	3	<p>Nedbrutt kledning og skada overflate aukar faren for fuktskader, og legg til rette for at fukt blir liggjande og i lar seg tørke naturleg. Konsekvensen er råteskade, med eksponering av innanforliggjande konstruksjon. Kan medføre vidare fukt- og råteskadar innover i konstruksjonen.</p>	<p>Sikre mot vatn ovanfrå (sjå taknedløp). Plukke kledninga ned i sin heilhet, og brukande kledningsbord blir tatt vare på for gjenbruk. Kledning som blir erstatta, reproduserast som tilsvarande. Skrape gamal kledning for laus maling. Om mogleg identifisere opprinneleg malingsfarge.</p>	180 000,00

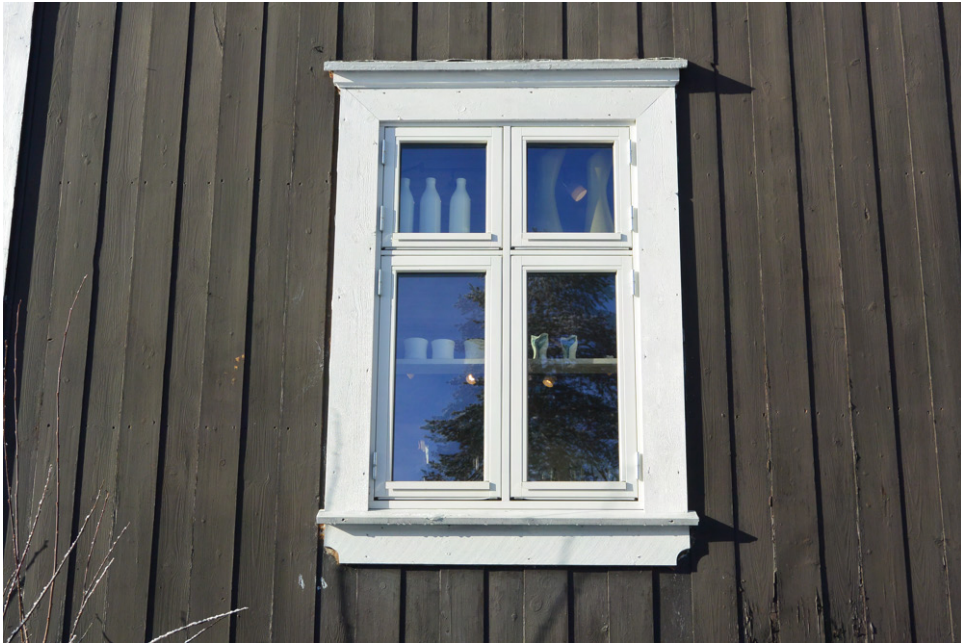
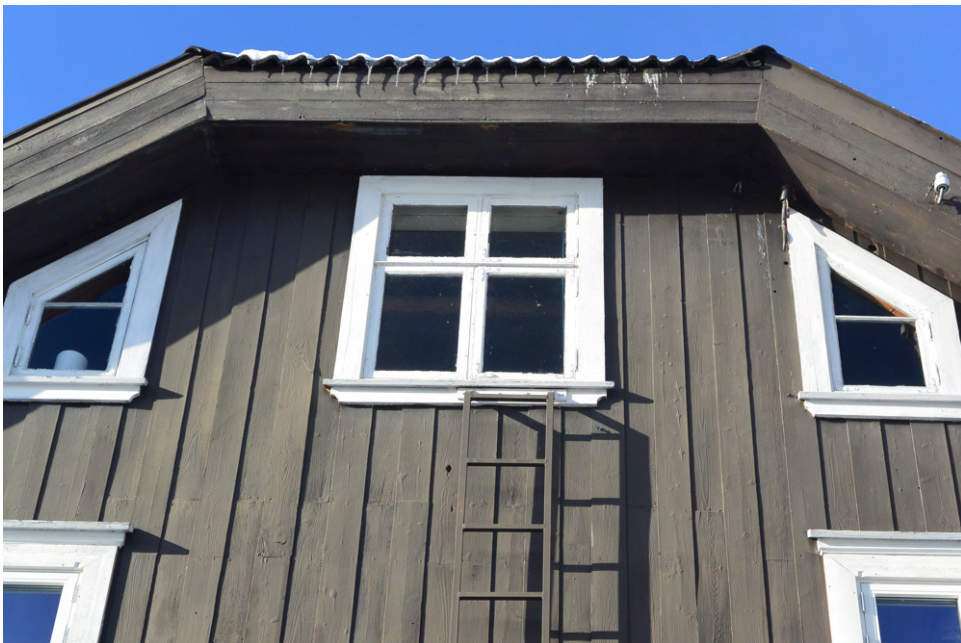
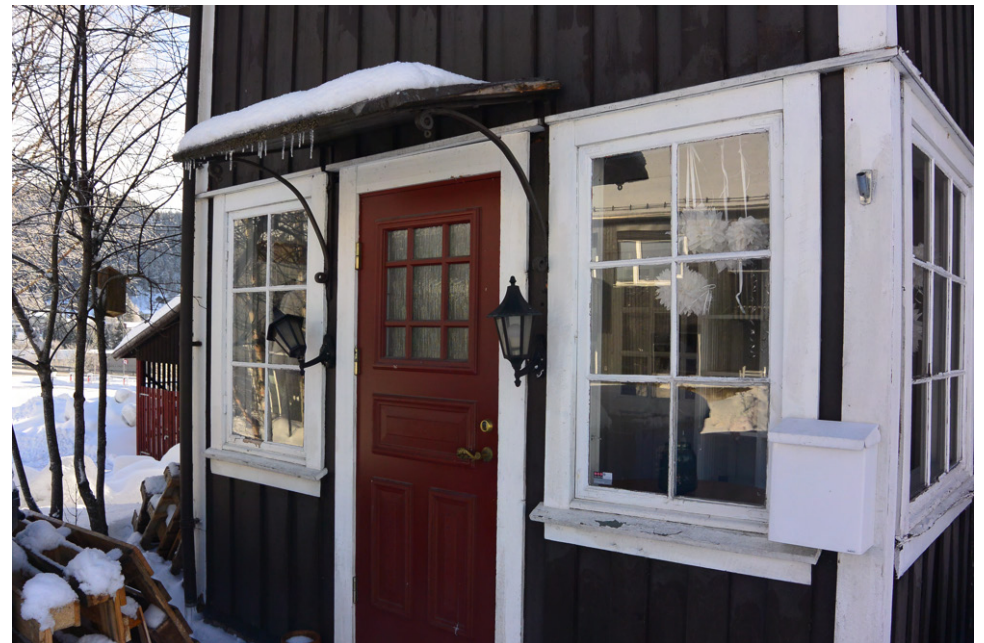
Manglende vedlikehald medfører slitasje på maling, og fuktskade på underliggjande konstruksjon.	2	Dersom listar og foringar ikkje oppfyller funksjonen som mekanisk klimasikring, vil det medføre tilsig av fukt og innslepp av kald luft i konstruksjonen, som vidare kan medføre kondens og fuktskader.	Bytte ut skadde og dårlege delar med ny tilsvarande. Laus og slitt maling skrapast forsiktig, og påførast ny maling.	20 000,00

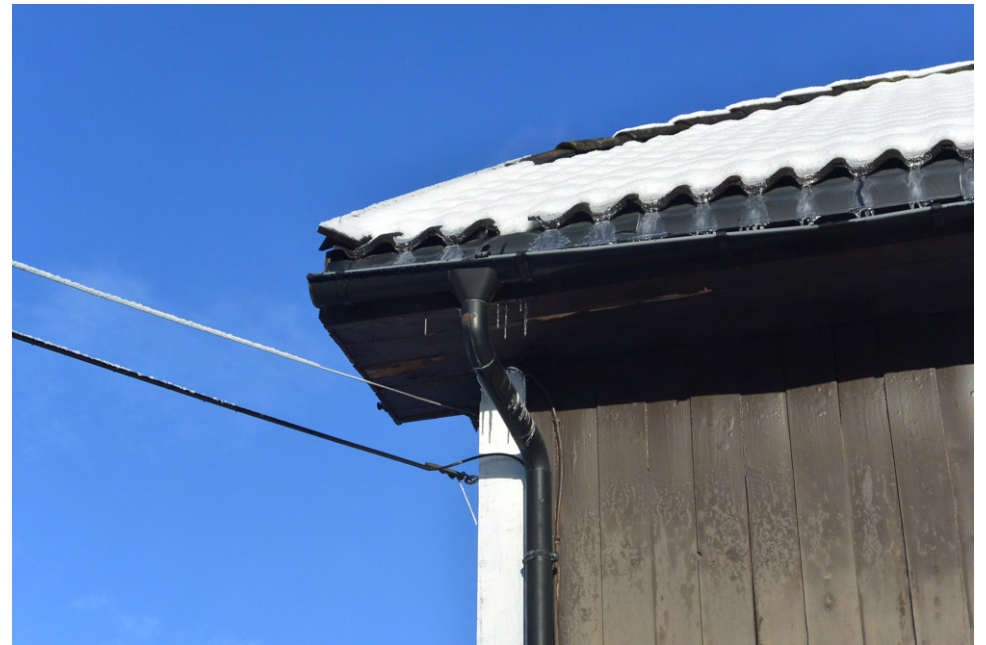
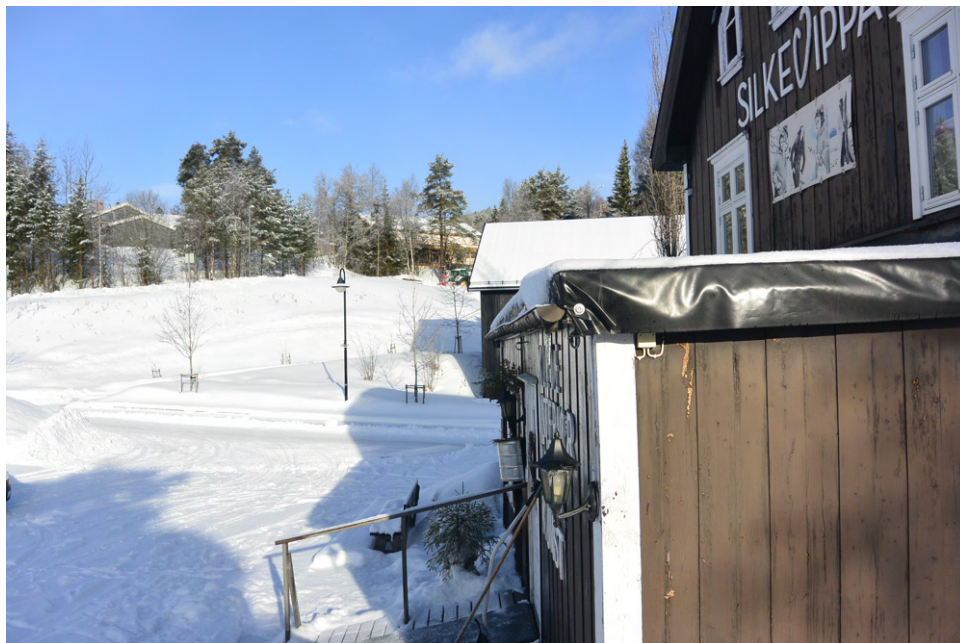
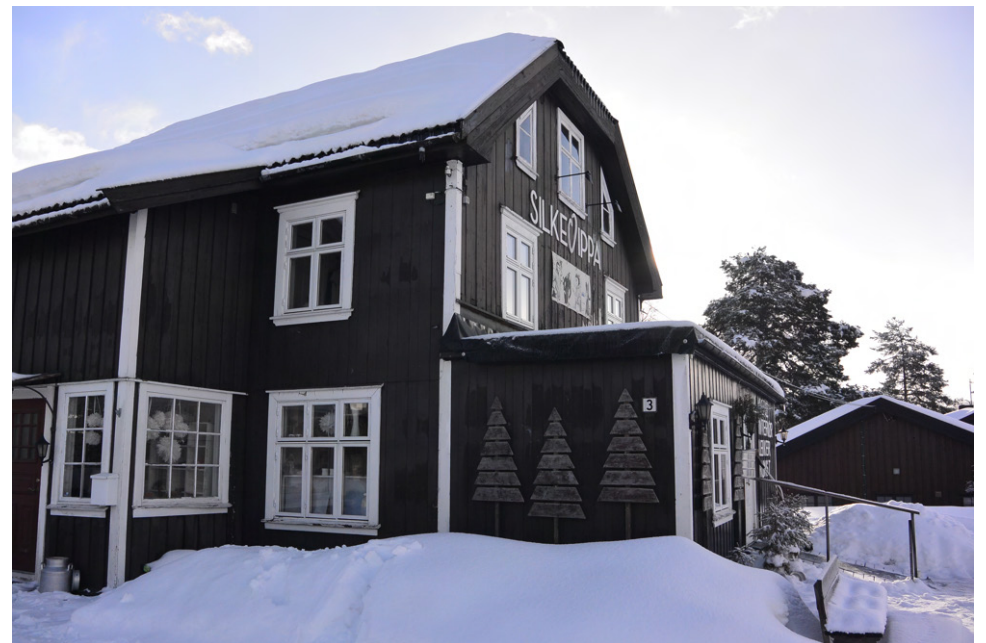
Byg.del.nr	Beskrivelse	Tilstand	TG	Konsekvens	Tilrådde tiltak	Estimert kostnad
262-01	<p>Taktekkinga på hovudtak er enkeltbølga betongstein. Opphavelag har det truleg, i henhold til bildemateriale, vore tekka med lapp-/dråpeskifer.</p>

Tilstand er ikkje undersøkt, men betongstein har gjerne ein levetid på mellom 30-50år, så dersom steinen er lagt på 70-talet, bør det vurderast bytting av taktekking.	IU	Dårleg tekking medfører lekkasjer og potensiell skade på underliggjande konstruksjon.	Vurdere behov for bytte av taktekking, og derunder kva type tekking som er hensiktsmessig mtp. estetikk, funksjon og kostnad. Skiferstein er ein god del meir kostbart tekkemateriale, men har også normalt sett lengre levetid enn betongtakstein (vedlikheld er ein faktor i så måte). Som eit kanskje betre alternativ nemnast bandtekking med sinkplater.	<p>Bandtekking sink: 390 000,00 (blir ført i totalen)</p> <p>Opsjon: Skifertekking 845 000,00</p>
