VEDLEGG TIL FREDNINGSSAK

## «Eydebåten»

FREDNINGSdokUMENTASJON

Utarbeidet av Telemark fylkeskommune

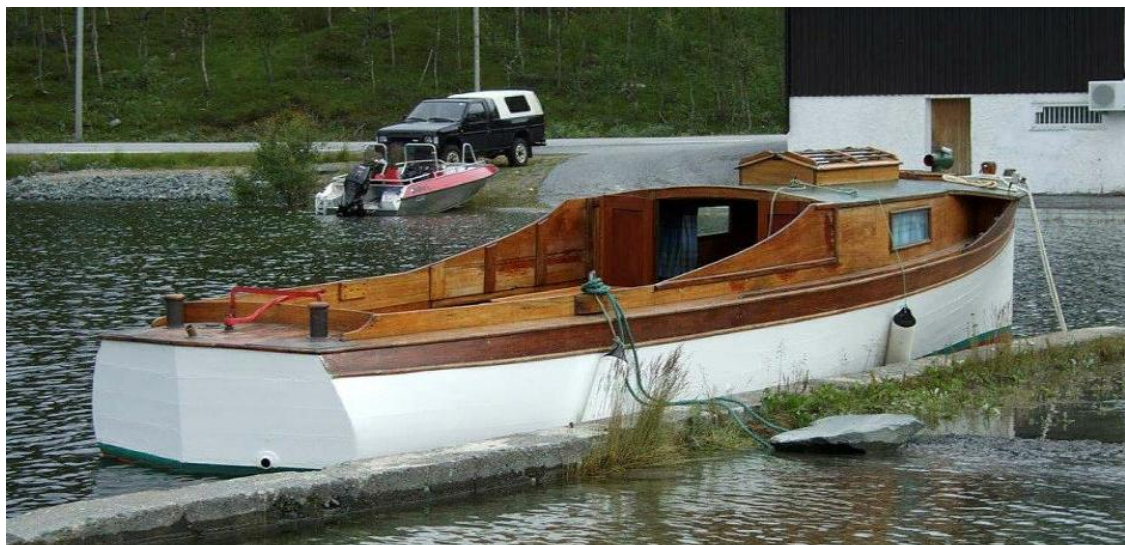
Båten ble opprinnelig laget med overbygg / dekkshus. Dette ble tidlig tatt av. Hvorfor dette ble gjort vet vi ikke. Mulige grunner kan ha vært at det var upraktisk å komme seg ombord og bruke fartøyet da huset var på, eller det kan ha vært for stort vindfang i huset da det til tider kan blåse svært kraftig på Møsvatn.

*Bilde 3 Fartøyet uten overbygg 2007*

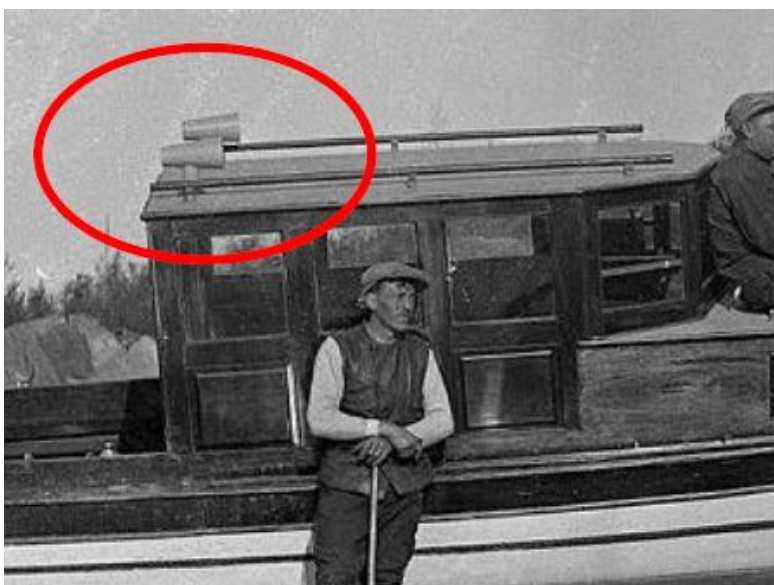
Opprinnelig stod det to ventiler på dekkshuset. I dag står den ene av disse på fordekket.

*Bilde 8 To stk ventiler på taket*

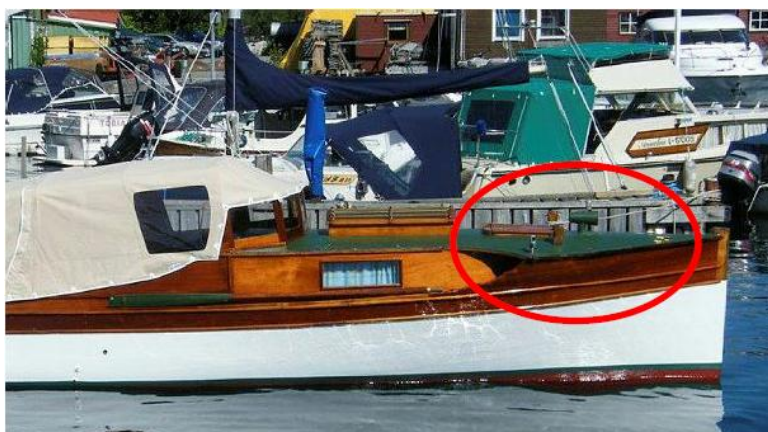
*Bilde 9 I dag er det ventil på fordekk*

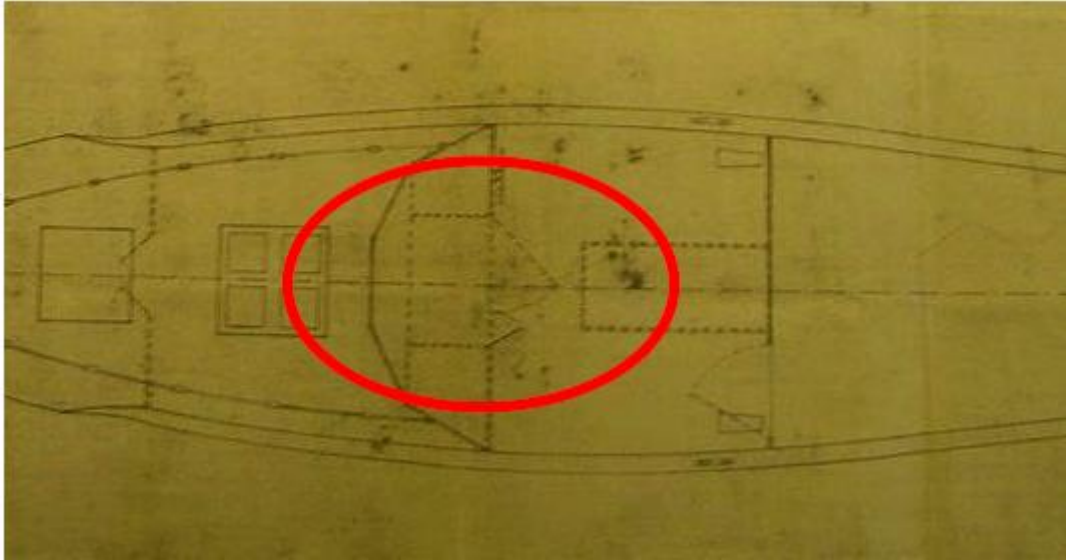
På tegningen fra nybygget i 1916 kan en se at det opprinnelig har vært en luke ved nedgangen til salongen. Denne er her ikke i dag, men en kan se spor etter den.

Vi kan se at dekkbjelken over døren er skjøtet og har merker etter kraveller (langskips bjelker). Tappene fra kravellene er synlig på baksiden av første dekkbjelke.

*Bilde 10 Utsnitt fra byggetegning der luken er inntegnet*

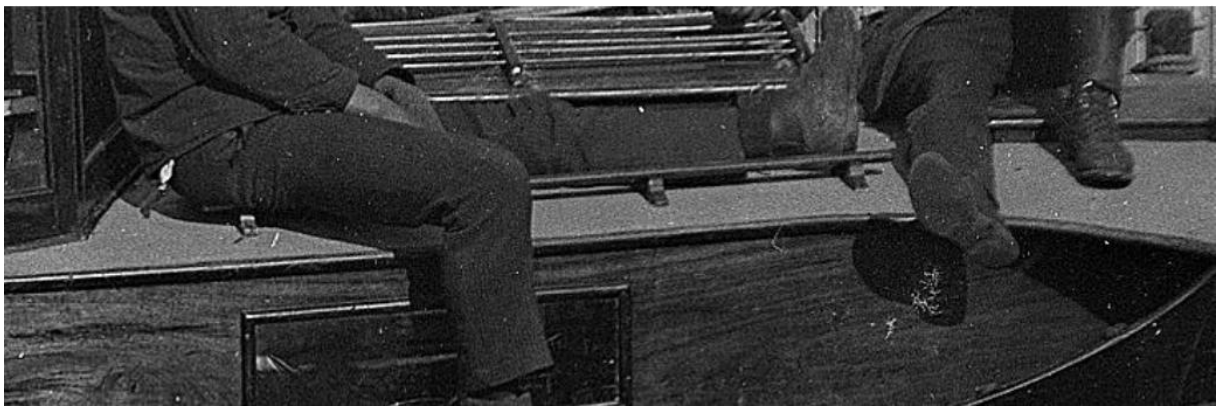
Fartøyet er bygd med en håndrekke på fordekket. Denne er der ikke i dag.

I forbindelse med at fordekket ble skiftet har også listen langs fordekket blitt byttet. På bilder kan vi se at denne listen opprinnelig hadde rund fasong som fenderlistene. I dag er denne flat og av eik og ikke mahogni som opprinnelig.

*Bilde 11 Fartøyet slik det opprinnelig ble bygget med håndrekke på fordekket og med rund list*

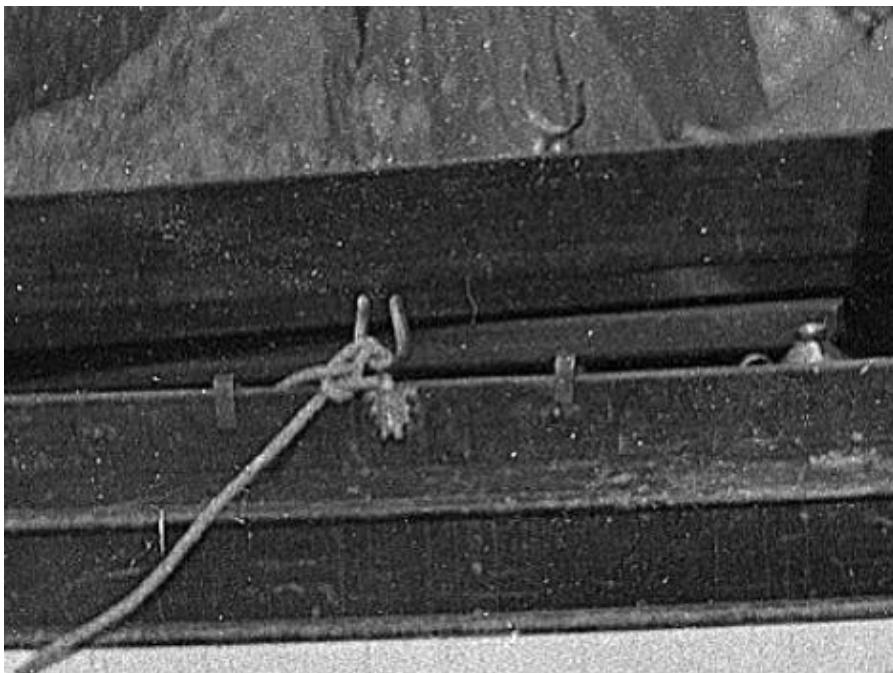
Feste til åregaflene har på et tidspunkt blitt forandret. Opprinnelig satt disse på innsiden av kokpitkarmen, mens de i dag står i en treklosse på utsiden.

*Bilde 13 FEste til åregaflene på innsiden*

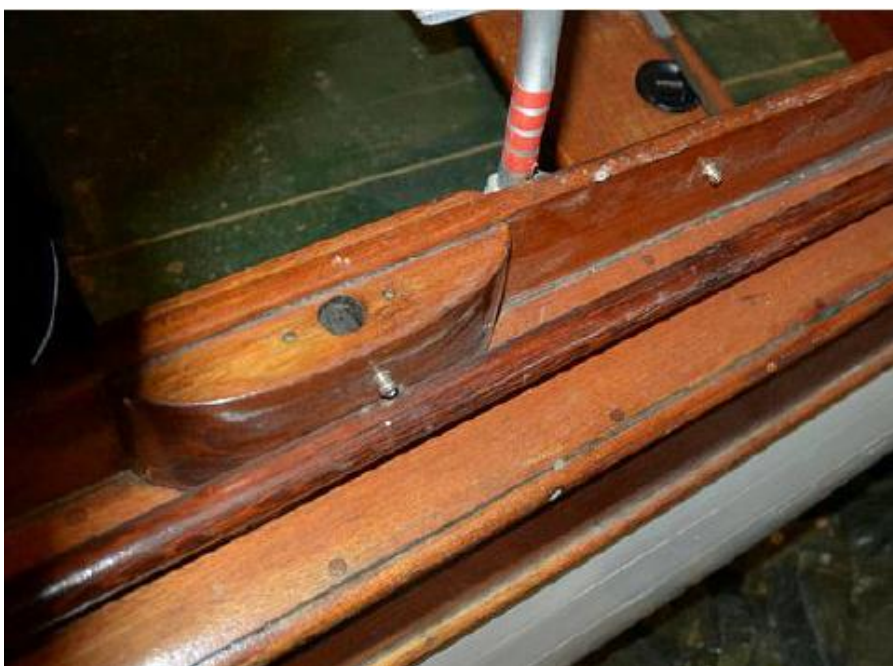
*Bilde 14 Feste til åregaflene i dag*

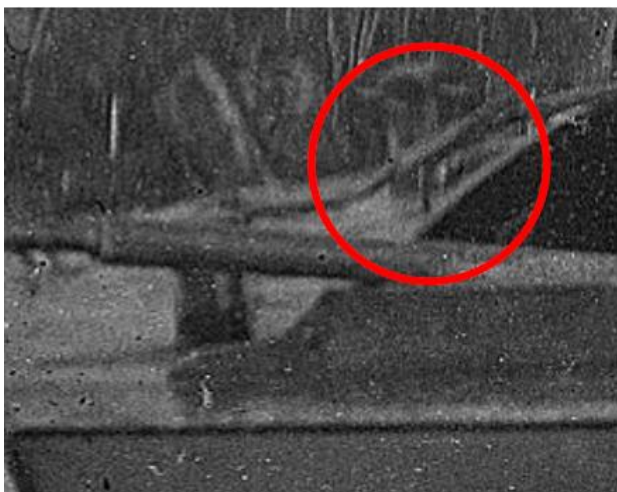
Pullertene på fordekket ser ut fra eldre bilder ut som de er de samme, eller i alle fall ser likedan ut. Det kan se ut som pullertene på akterdekket også har sett slik ut, men de har på et tidspunkt blitt byttet og fått endret utseende.

*Bilde 17 Opprinnelig pullert på akterdekket*

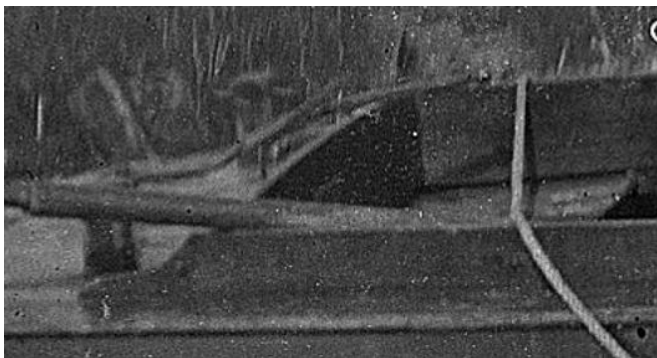
Det har tidligere vært en bøyle over rorkulten akterut. Boltene står der fremdeles, men bøylene er borte.

*Bilde 20 Årstall 1916-1920*

Bøylen kan en se på gamle bilder. Om den har sett lik ut hele tiden og om den har vært byttet er vanskelig å si noe om.

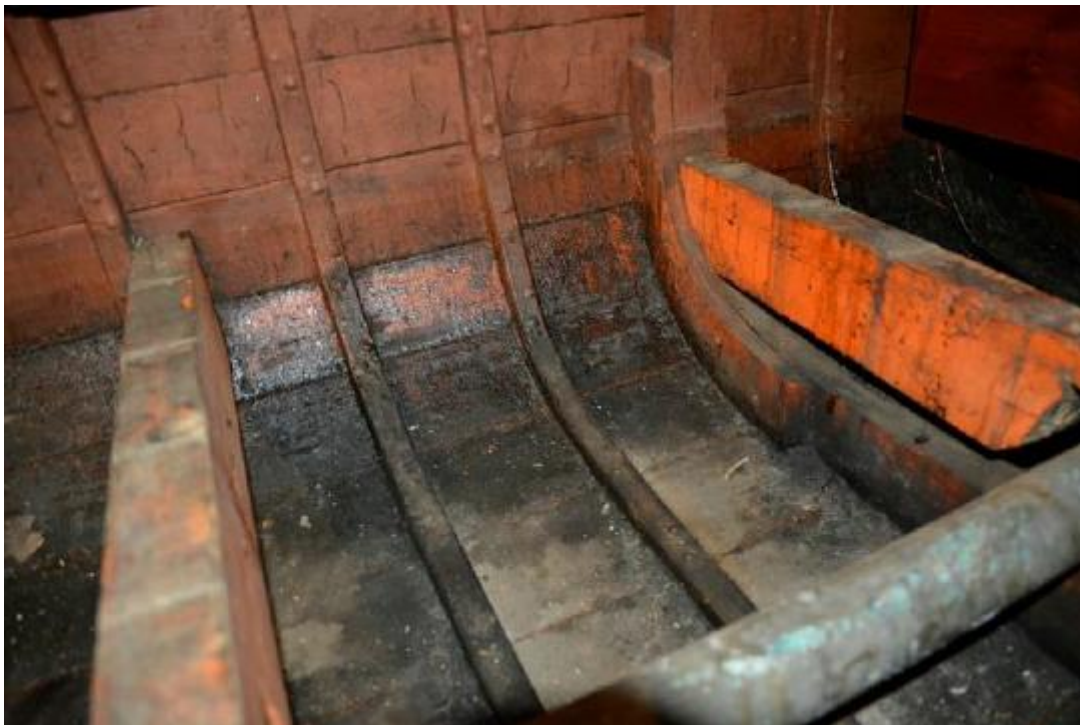
Ribbene er i eik 25x32 mm. De er klinket fast med kobberklink og ½" roer. Det var ikke mulig å måle dimensjonen på klinken. Det er 4 ribber mellom hvert spant med c/c avstand på 20,5 cm. Spantene er også laget av eik. Hvert spant består av tre deler, ett som ligger over kjølen og strekker seg opp i kimingen på hver side og derfra og opp, en opplenger. Disse er skjøttet sammen med et eikestykke på hver side, (14 mm tykt) Dette er skrudd fast i spantene med treskruer fra hver side.

*Bilde 21 Ribber, bunnstokk og skjøtestykke styrbord side*

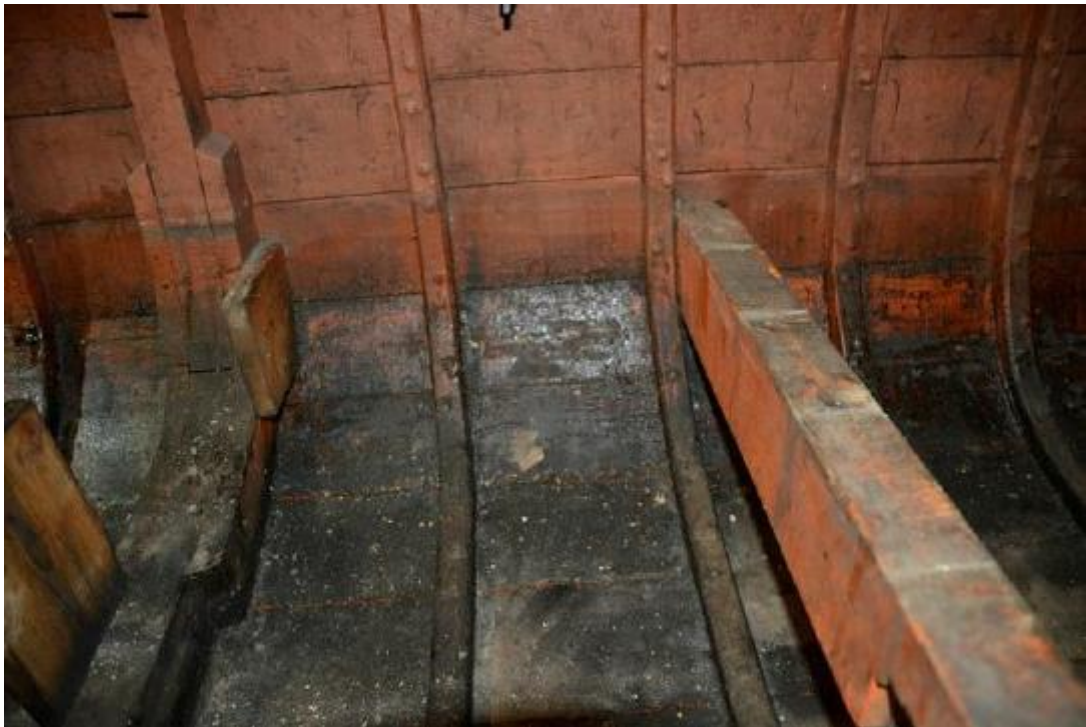
Spantene er også laget av eik. Hvert spant består av tre deler, ett som ligger over kjølen og strekker seg opp i kimingen på hver side og derfra og opp, en opplenger. Disse er skjøttet sammen med et eikestykke på hver side, (14 mm tykt) Dette er skrudd fast i spantene med treskruer fra hver side.

*Bilde 22 Ribber, bunnstokk og skjøtestykke babord side*

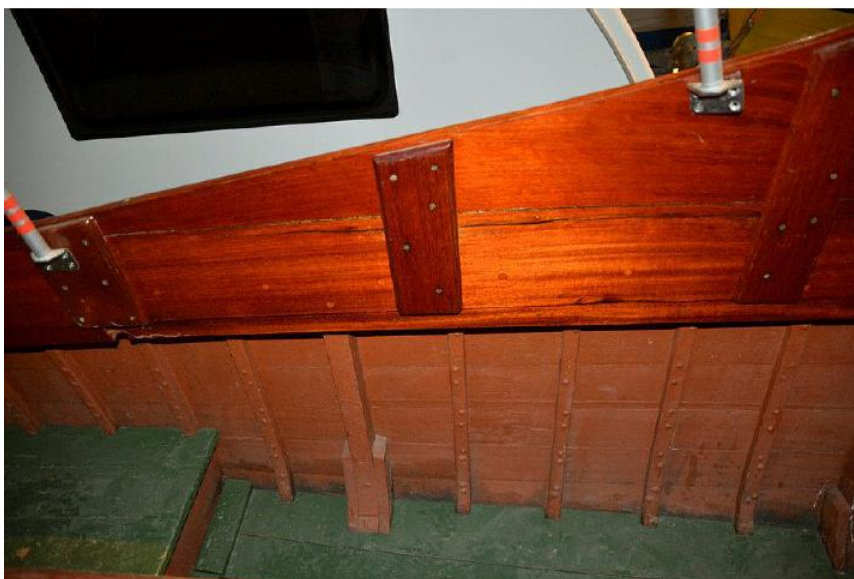
Huden virker i forbausende god stand, alderen tatt i betraktning. Det er montert en metallplate på kjølbordet på begge sider i forskipet. Dette kan tyde på at det har vært en grunnstøting på et tidspunkt og at det har blitt en skade på bordene som så er reparert med en bot. Kjøl og stevn er av eik.

Bilde 24 Innvendig babord side

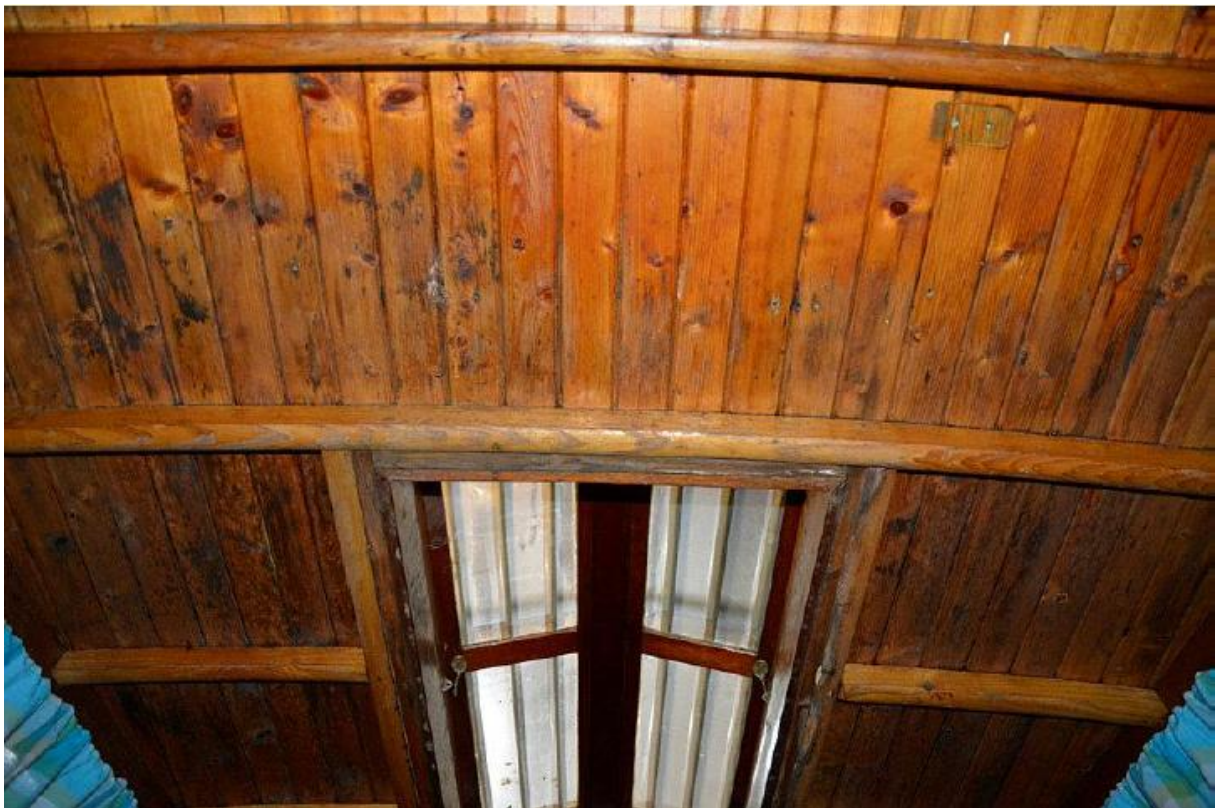
Tilstanden på dekksp planken og dekksp bjelker virker ok, men seilduken må byttes.

Bilde 26 Fordekket i salongen

Eikelisten langs kanten av fordekket er dårlig og mangler delvis. Denne bør byttes i forbindelse med reparasjonsarbeidet. Ved eventuell tilbakeføring må denne lages i mahogni med riktig fasong.

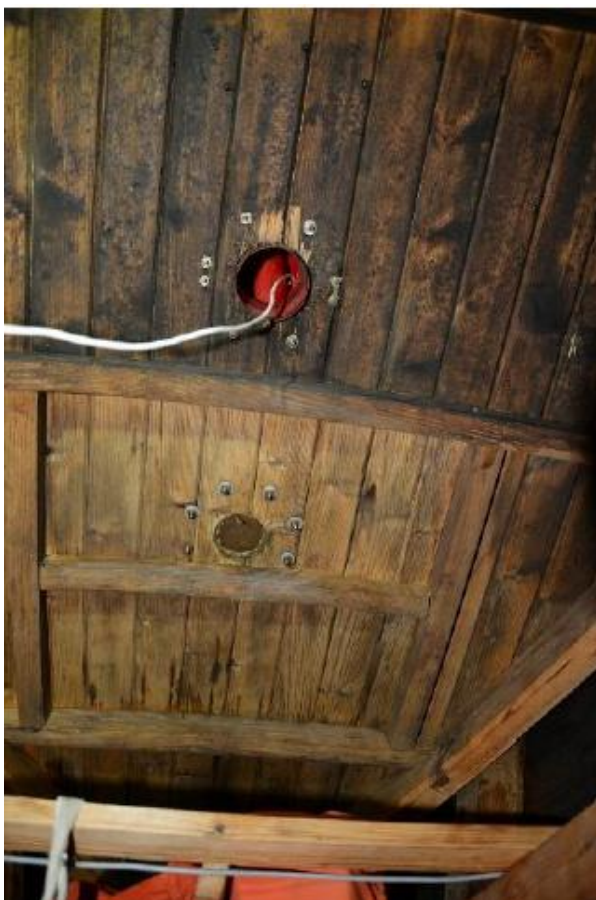
Bilde 27 Luke på fordekk

Skylight og luke på fordekket er originale. Disse er laget av mahogni og tilstanden er bra. I forbindelse med skifting av seilduk / dekk må disse demonteres, mattes over og lakkres.

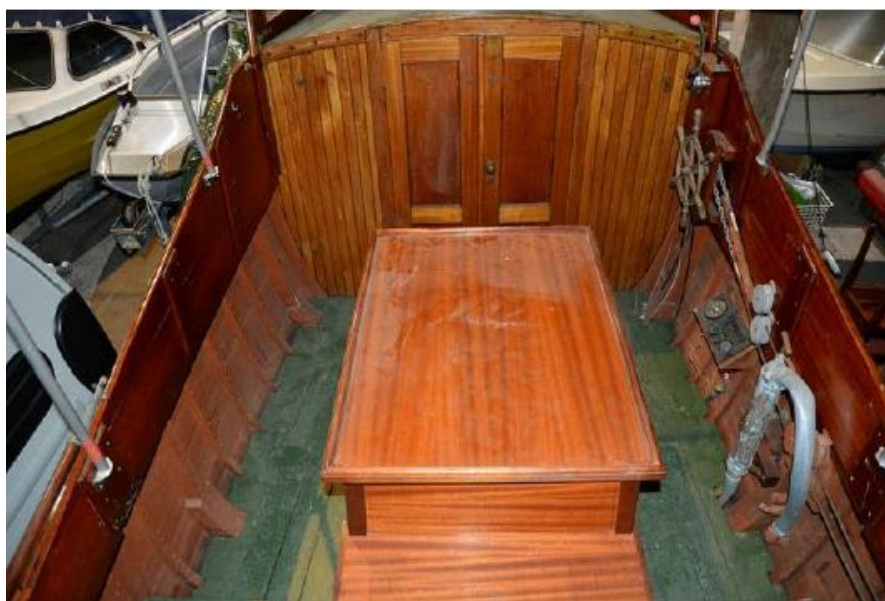
Sittebenk akter og motorkasse er laget i mahogni finer. Angivelig ved motorbytte. Tilstanden på dette er god.

*Bilde 33 Motorkasse*

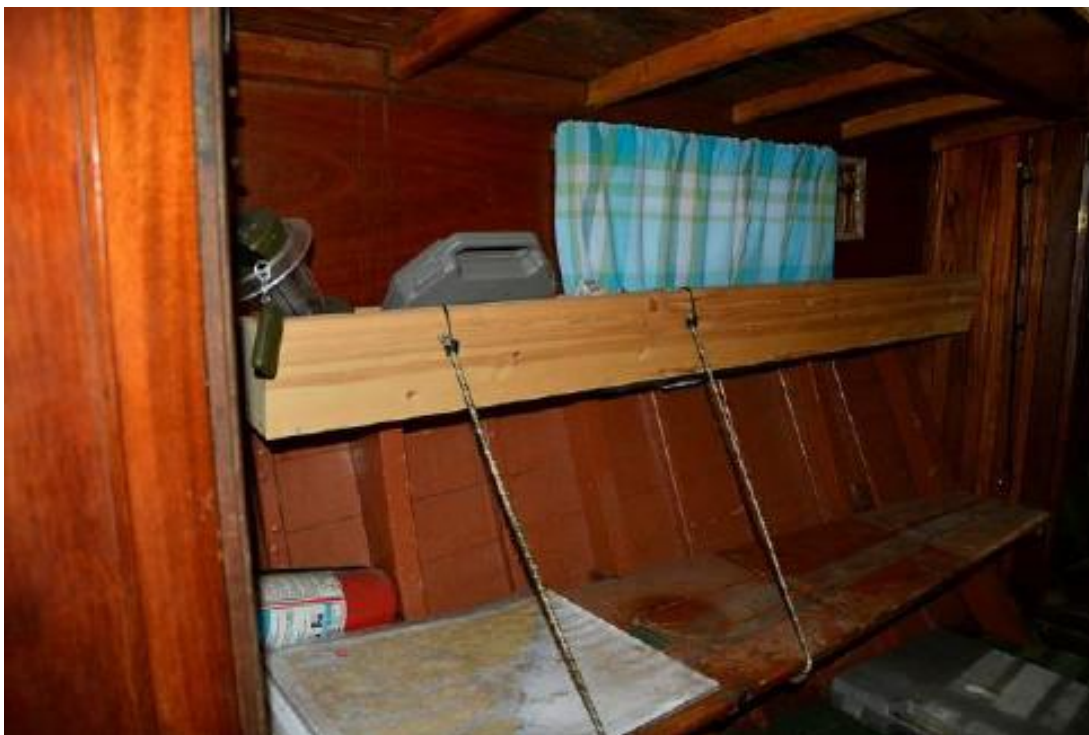
Benker, dører og skott i salongen er i god stand. Lakkerte deler bør imidlertid mattes ned og lakkres på nytt.

*Bilde 35 Seng og benk BB side i salongen*

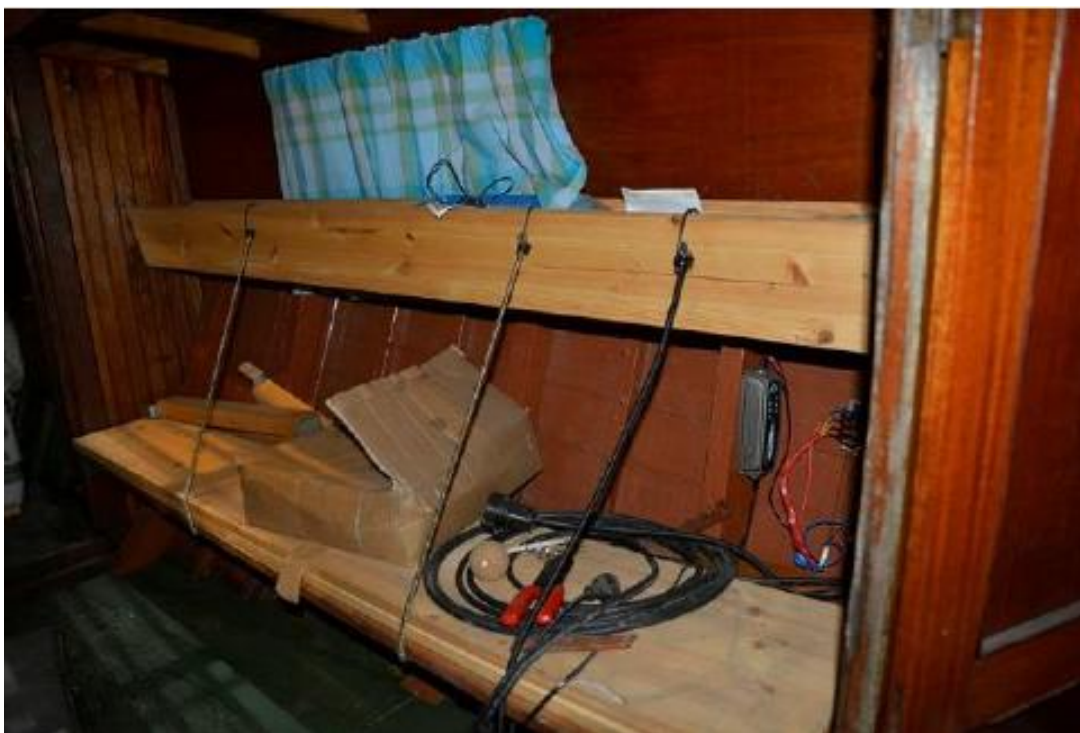
*Bilde 36 Seng og benk SB side i salongen*

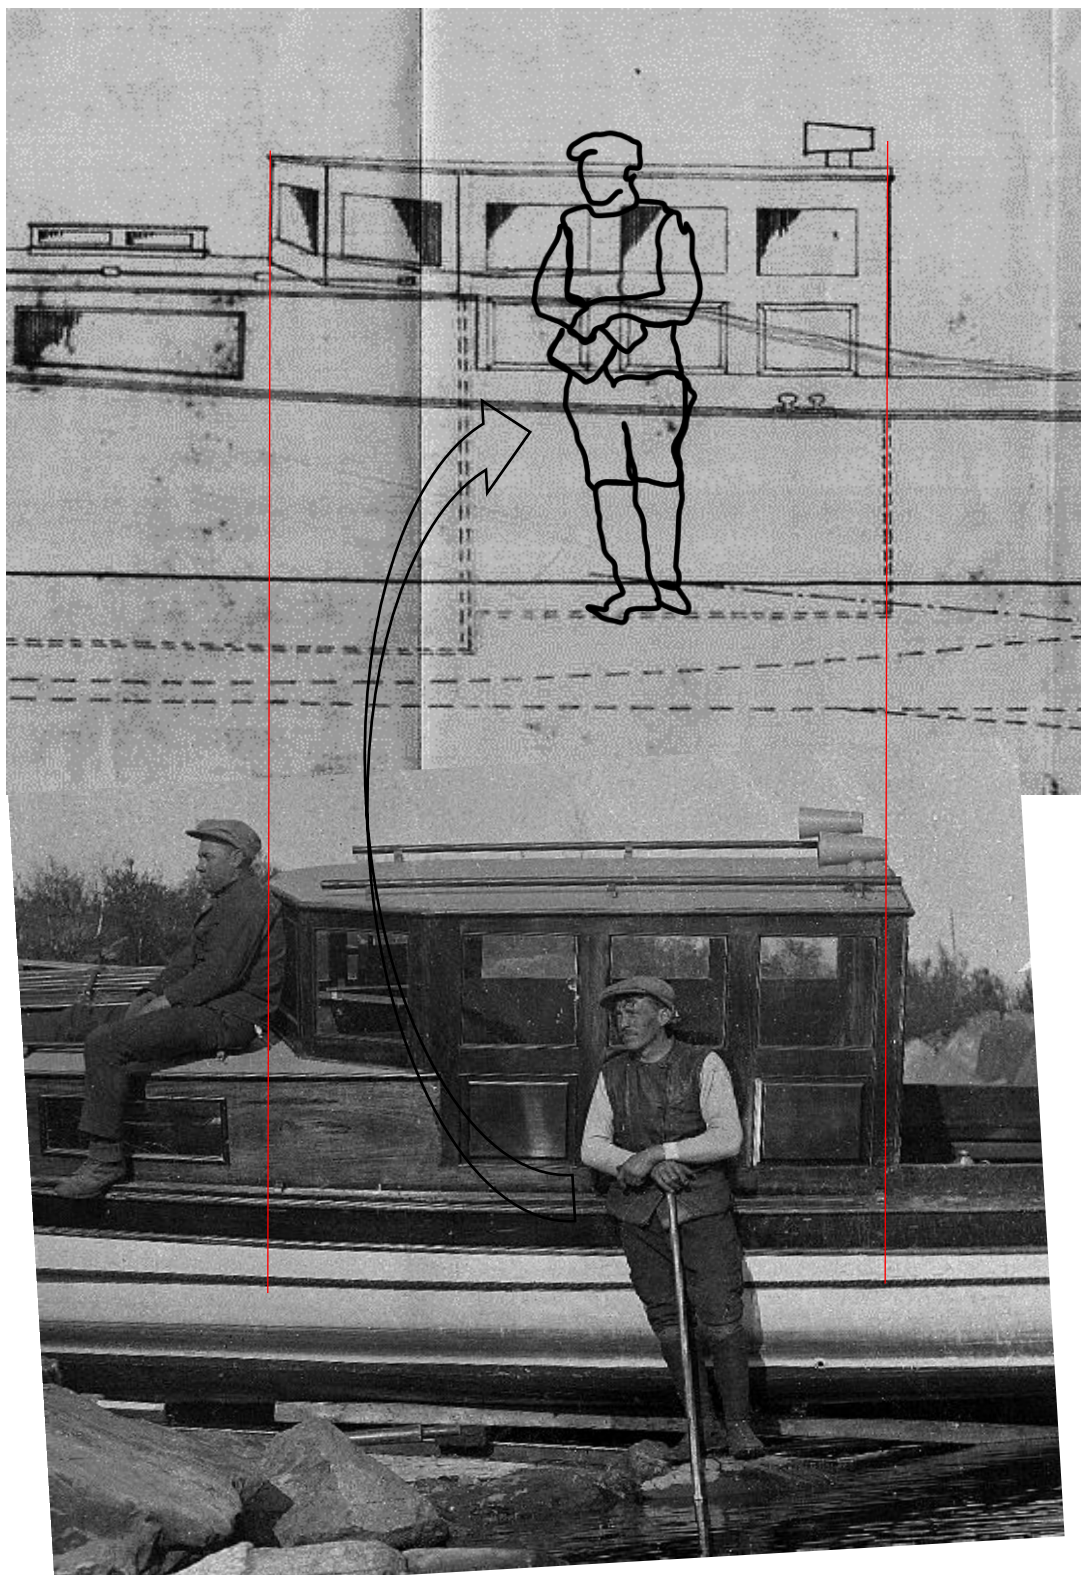
Figur 3. samanstilling mellom utsnitt frå (spegelvend) fotografi og utsnitt frå teikning. Dei raude strekane viser at storleiksforhaldet er ganske likt, medan konturane av den oppreiste mannen viser at det i styrhuset er for kort avstand mellom dørk og tak på teikninga.

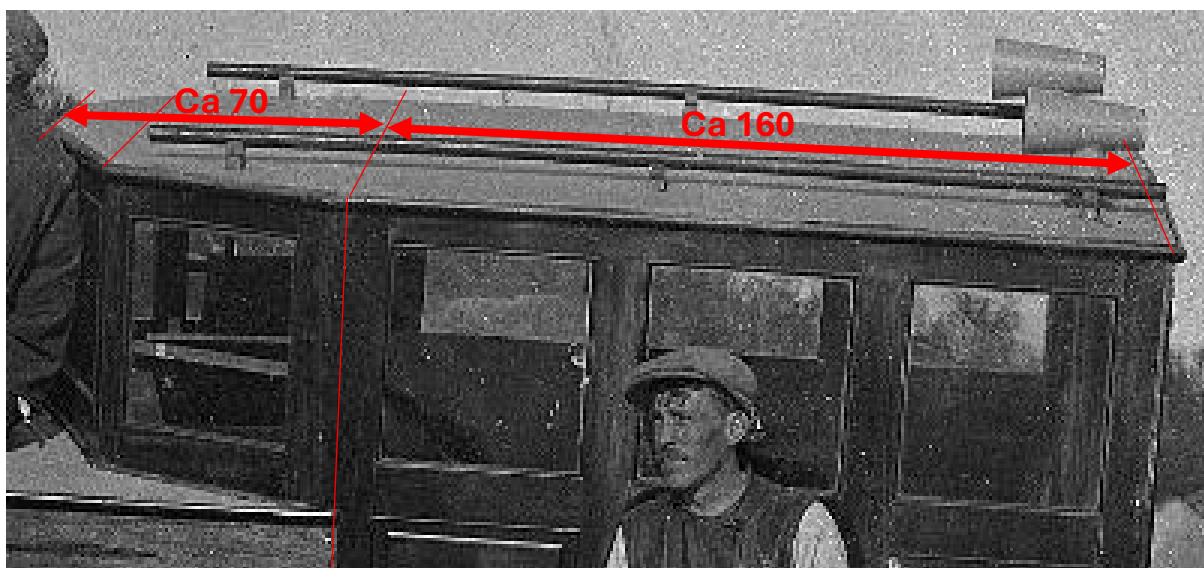
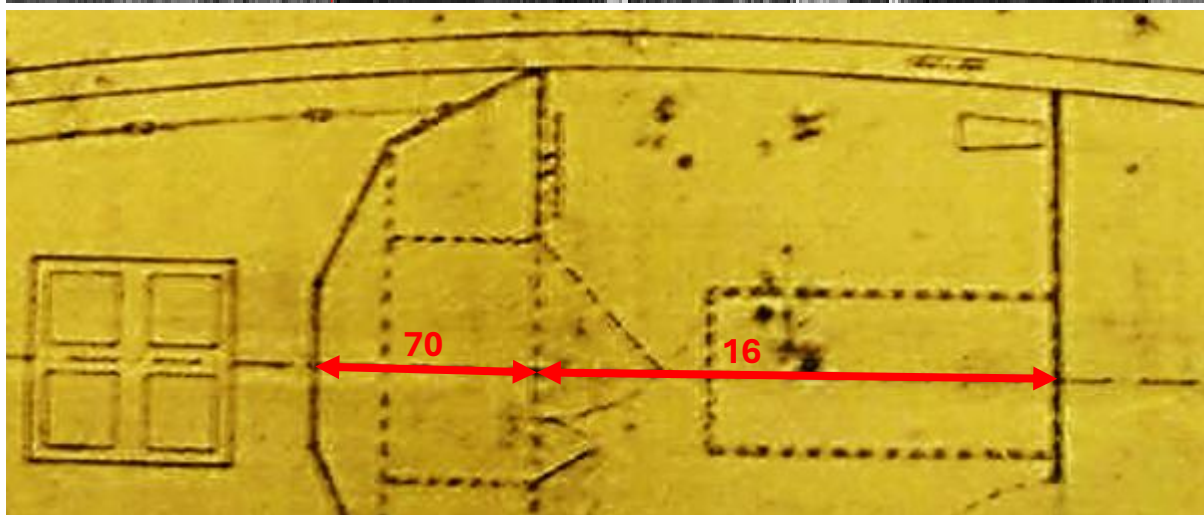
Figur 4. Med utgangspunkt i att sidene på styrhuset er 160 cm lange, kan fronten bereknast til å strekke seg ca 70 cm inn på hyttedekket. Forholdet passer godt med teikninga.

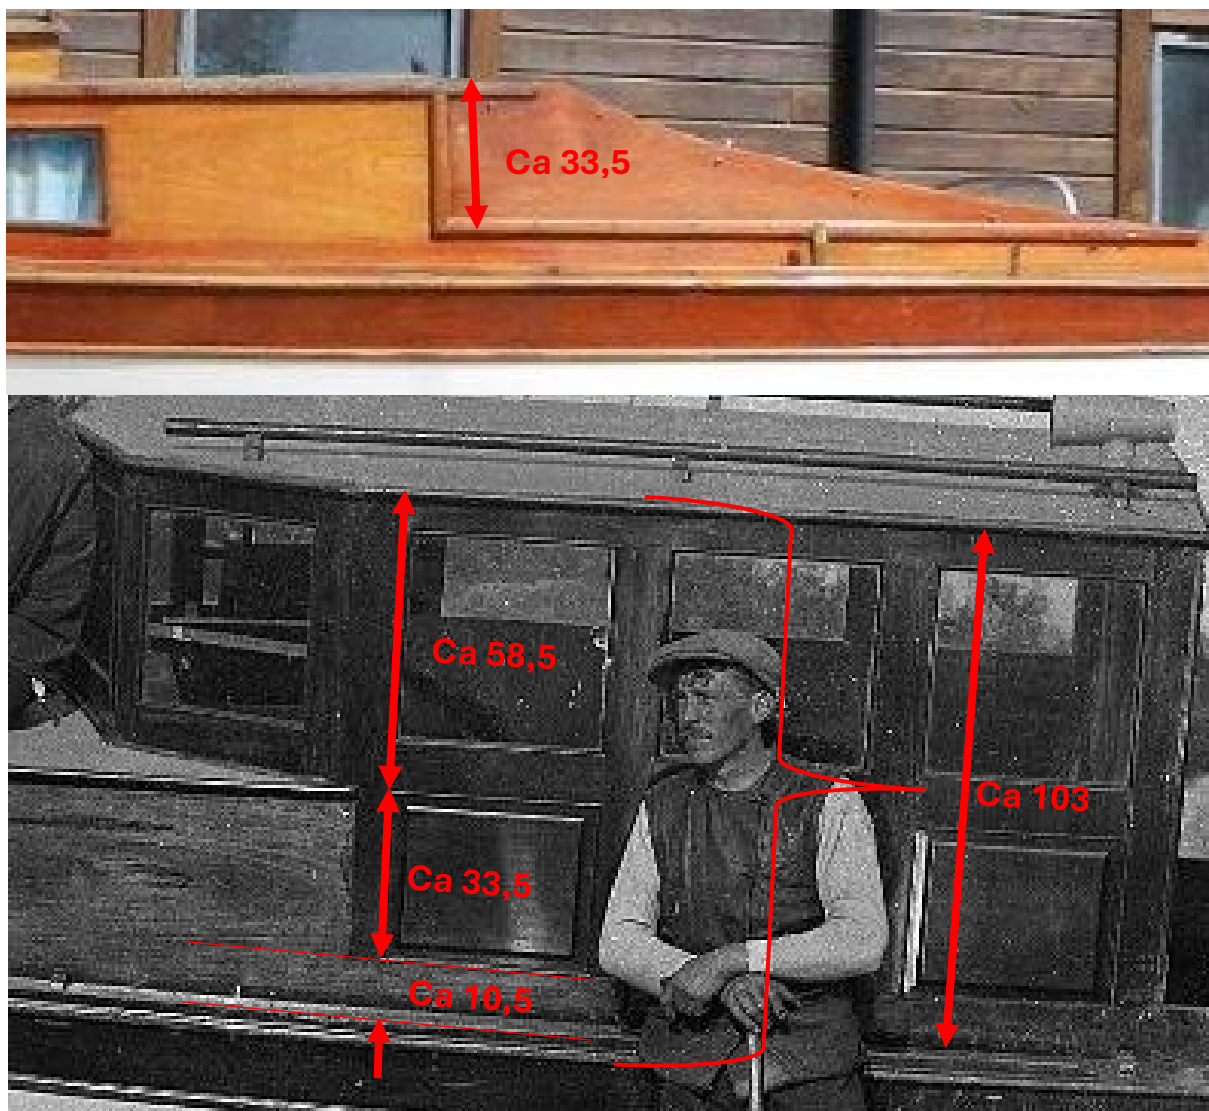
Figur 5. Øvst: fotografi av dagens utgåve. Nedst: Utsnitt av spegelvend utgåve av det eldste fotografiet. Ved hjelp av tilgjengelege mål og forholdstal kan høgden estimert nokolunde.

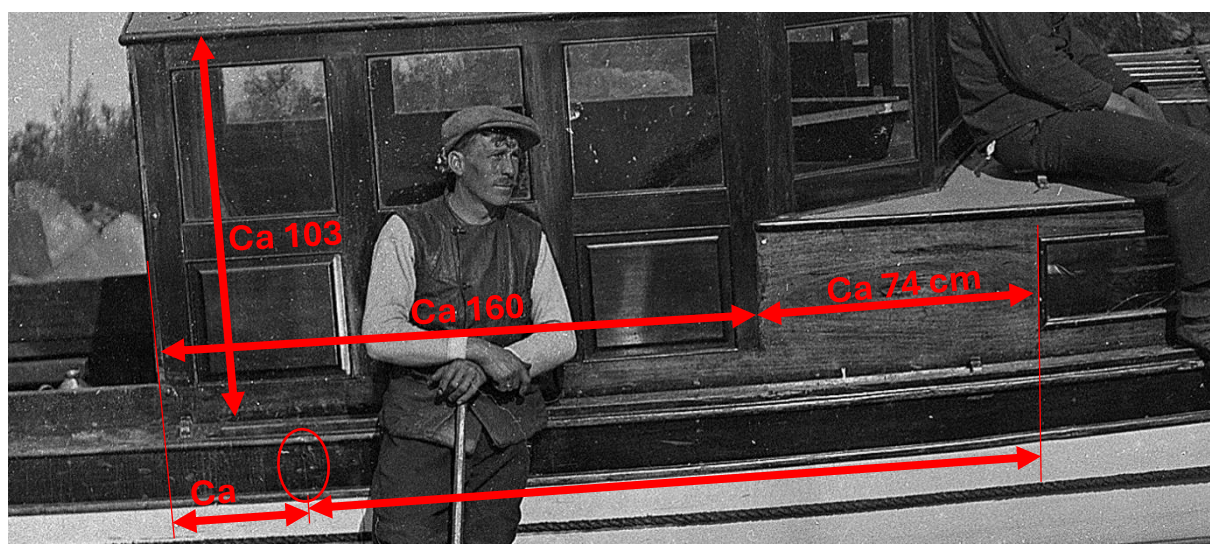
Figur 6. Ved hjelp av kjende avstandar og forholdstal kan også lengda på styrhuset bereknast ganske nøyaktig. Estimert avstand passar svært godt med det som sannsynlegvis er spor etter akterskottet i cockpiten.

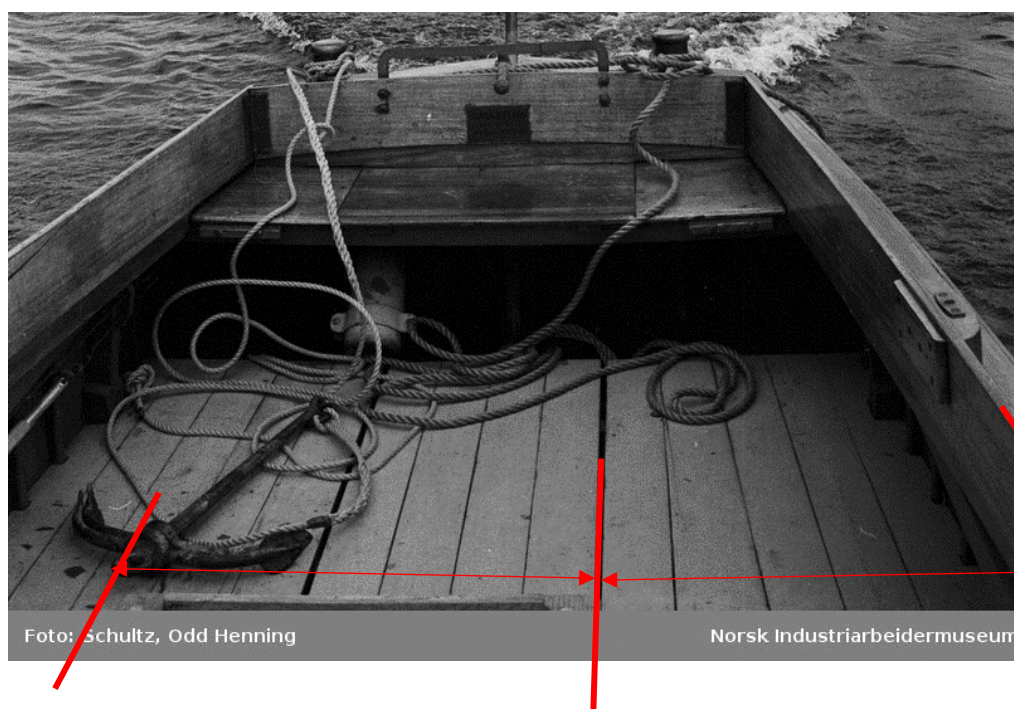
Figur 7. Etter motorskifte i 1960 (14 HK Volvo Penta). Framleis smal motorkasse.
