**2. Kjeller**  
**Agder Arena**  
Adress: 0000 Sted

## Gimlehallen og turnhallen – revisjon mai 2025

# Agder Arena - mulighetsstudie

Investeringskalkyle, UA og LCC  
for 3 ulike scenarioer

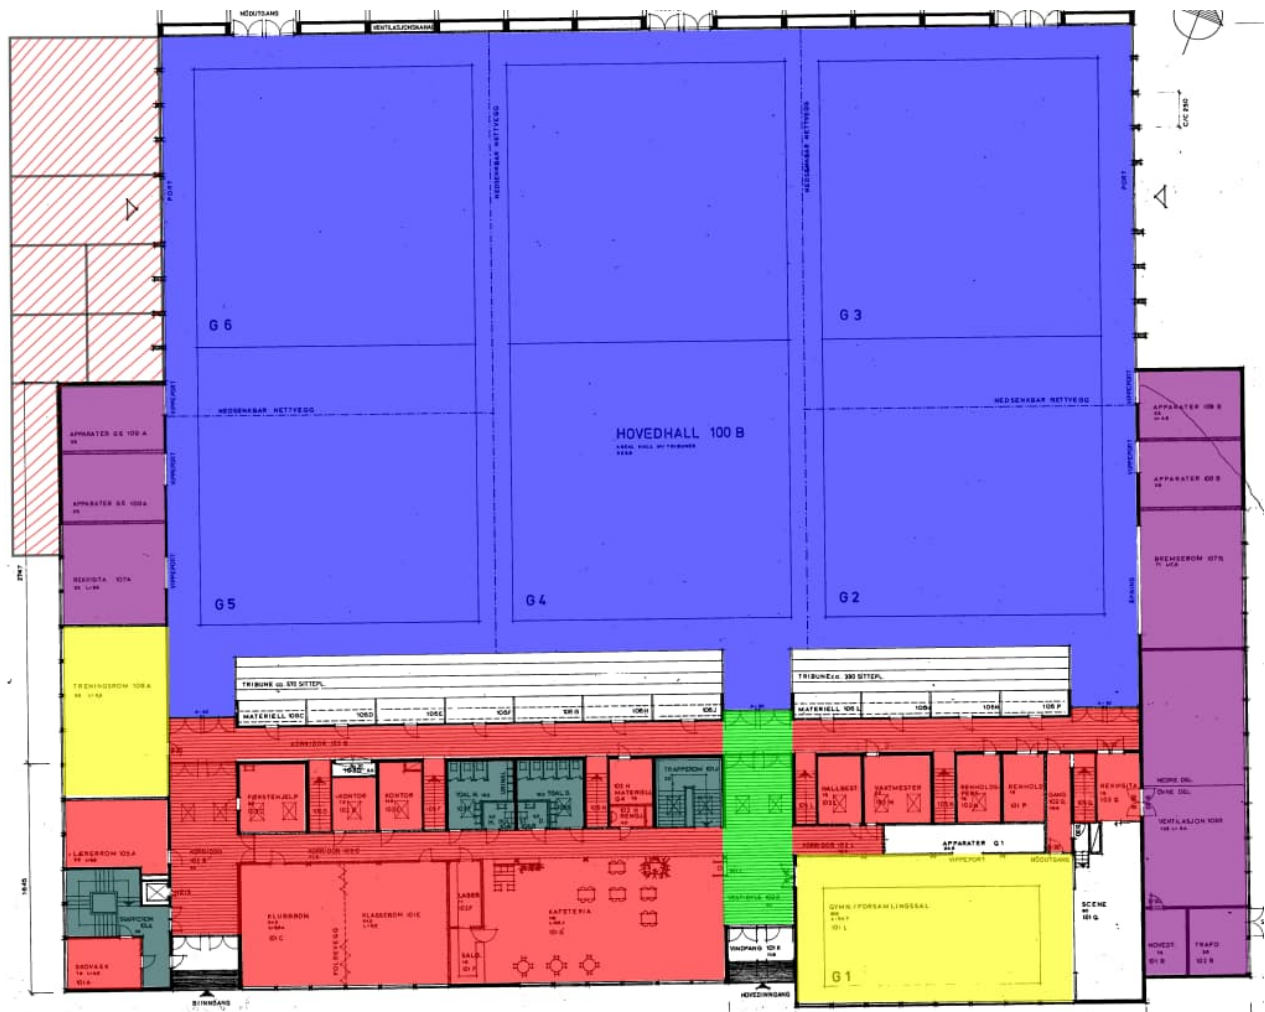
Oversikt gulvoverflater plan 1 Gimlehallen:

| Sportsgulv hovedhall. Areal = 3165 m <sup>2</sup> | Sportsgulv gymhall og treningsrom. Areal = 300 m <sup>2</sup> | Gulvbelegg fra byggetid. Areal = 813 m <sup>2</sup> |
| Fliser på gulv. Areal = 101 m <sup>2</sup> (Areal i horisontalplanet. I tillegg kommer vertikale fliser i trappetrinn) | Nyere belegg. Areal = 77 m <sup>2</sup> | Betonggulv. Areal = 450 m <sup>2</sup> |
| Tilbygg. Betonggulv og korrugert stålplatetak. Areal = 292 m <sup>2</sup> | | |

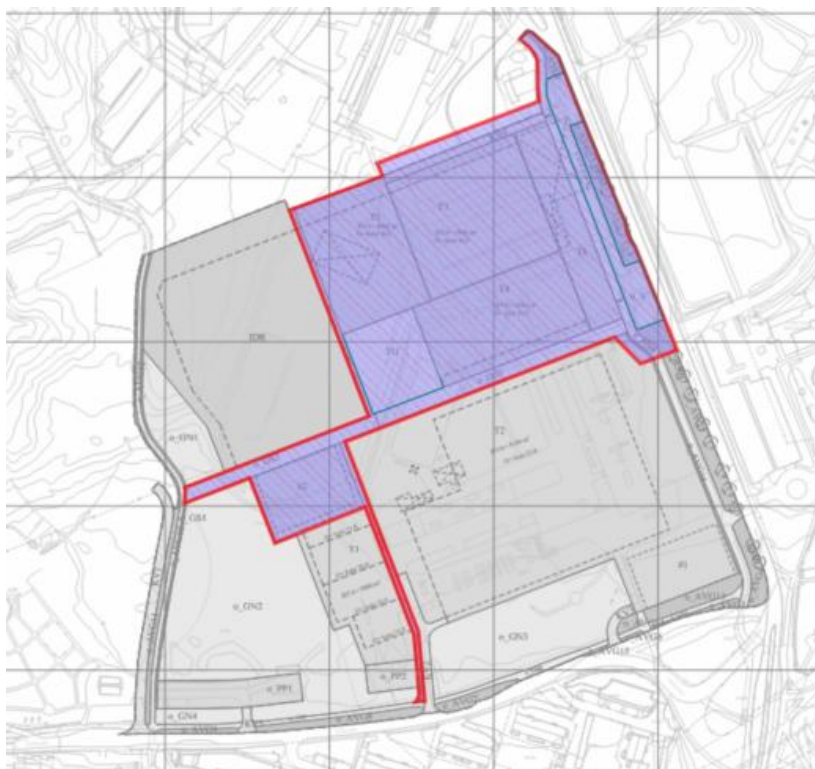
*Tomteareal inkludert i kalkylene ca. 33 mål inkl. bebygd areal.*

Til grunn for beregning av berørt tomteareal har vi lagt til grunn oversendte reguleringsplankart med følgende avgrensning:
