# Arendal Vasdrags Brugseierforening

## Detaljplan for miljø og landskap Forsterkning av dam Øysæ Fyresdal kommune

Februar 2026

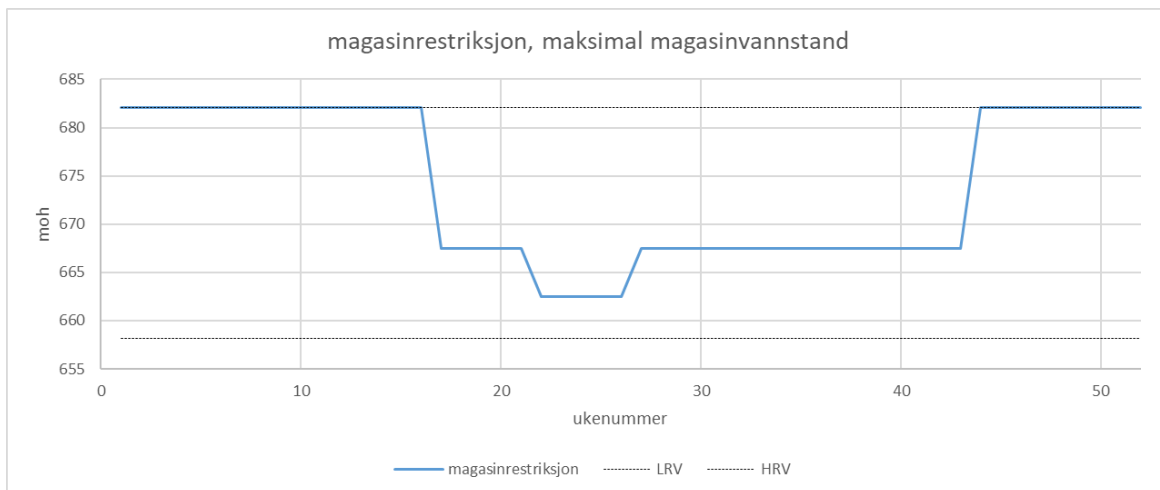
Følgende magasinrestriksjoner i Øysæ (maksimal tillatt vannstand) vil gjelde i prosjektperioden (2028):

- Ca. uke 18 – ca. uke 21: kt 666,5
- Ca. uke 22 – ca. uke 30: kt 662
- Ca. uke 31 – ca. uke 42: kt 666,5

Figur 1 Heltrukket blå linje viser maksimal vannstand i Øysæ under anleggsperioden.

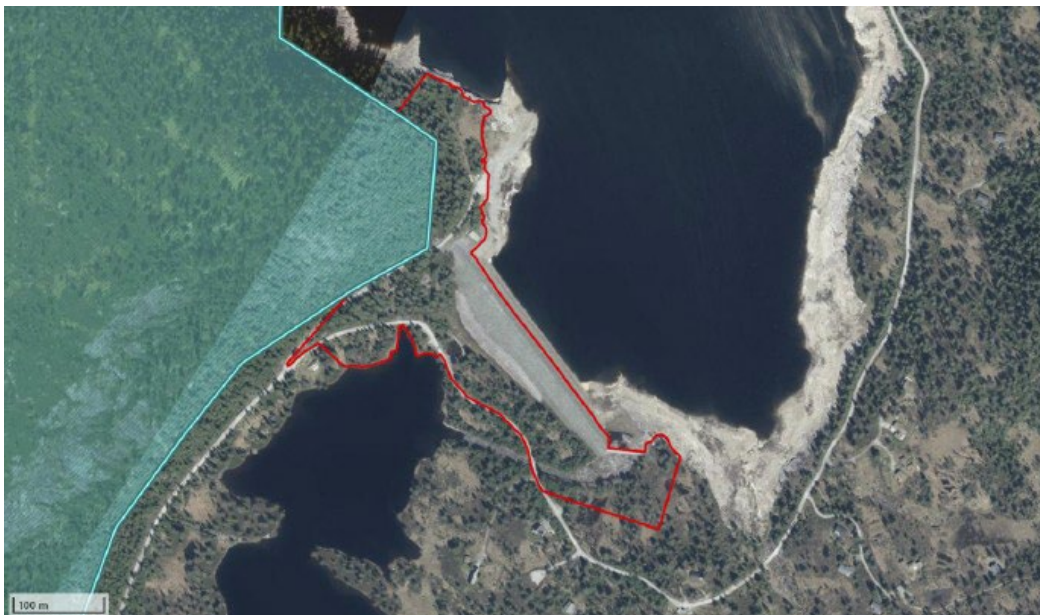
Figur 2 Inngrepsområde er NIN og artskartlagt (utklipp fra notat Abiona AS)

- Etter grundig gjennomgang av området i databaser, flyfoto og bilder fra vegkartlegging, foreligger det ingen grunn til å anta det at det er potensiale for flere funn av sjeldne naturtyper eller truede arter i området ved dammen.
- Det er av høy viktighet å ikke berøre vegetasjon ved grensen til naturreservatet, og det må tas hensyn til at det ikke er tillatt med tiltak som endrer naturmiljøet inne i naturreservatet.
- Det er gjort noen observasjoner av rødlistede fugler i nærheten, men dette er overflygende eller sporadisk forekommende individer. Ingen reproduksjonsaktivitet eller områdespesifikt næringssøk for fugler registrert.
- Det er gjort en gjennomgang av lukkede databaser for sensitive arter unntatt offentlighet, og ingen slike lokaliteter er registrert i tiltakets influensområde.

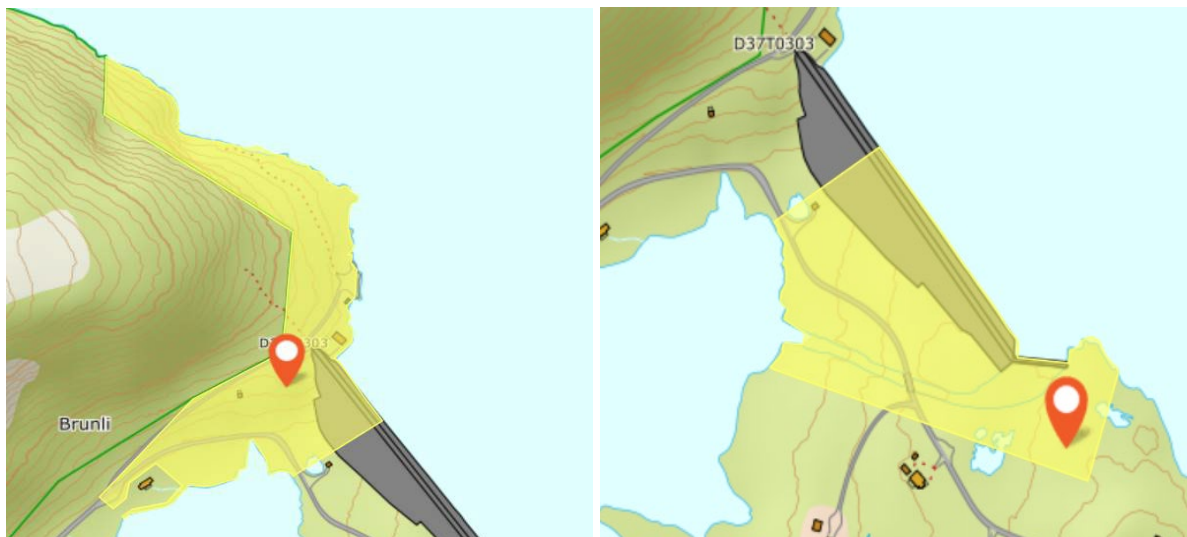
Figur 6 Eiendomsforhold. AVB eier gule eiendommer.

AVB eier alle nødvendige arealer (gnr/bnr 72/32 og gnr/bnr 66/19 - markert gult under i Figur 6) for å gjennomføre tiltaket.

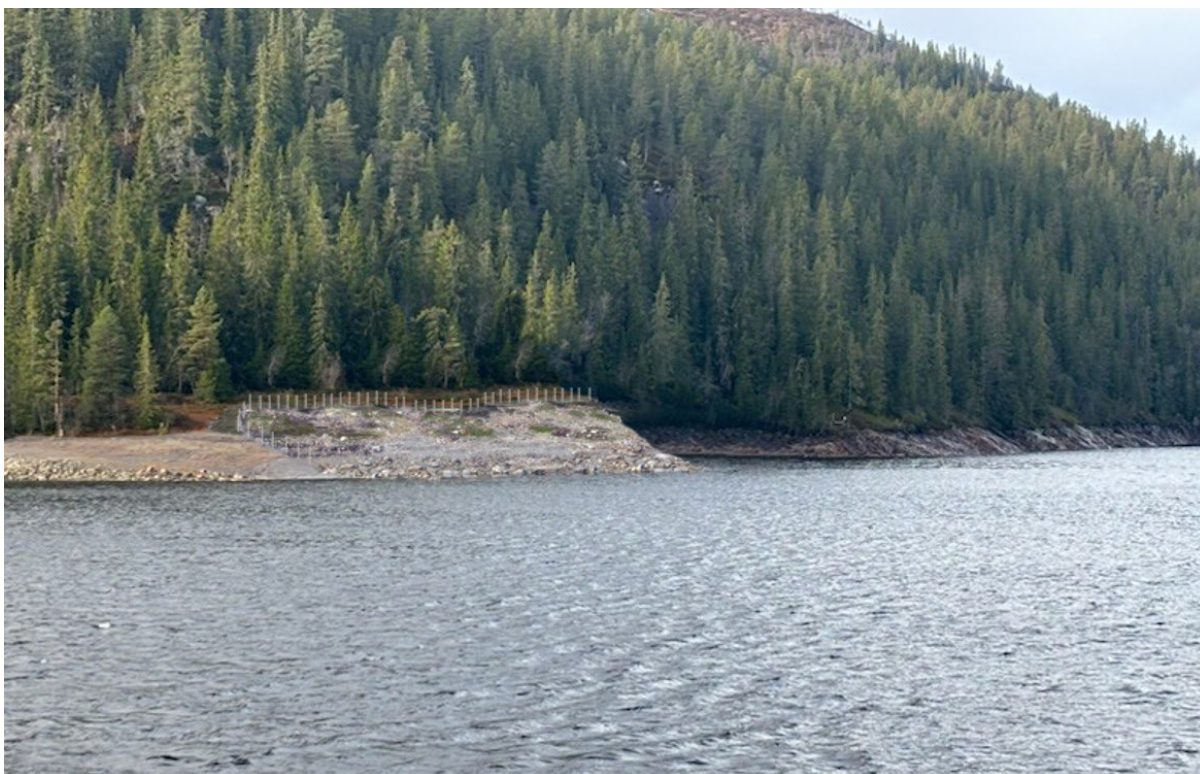
Figur 11 Fotovisualisering av arrondering av maks uttak av masser. Øvre del av tilbakefyllingen kan revegeteres.

I fotovisualiseringen under kan man få et omtrentlig inntrykk av hvordan det vil se ut ved arrondering av maks uttak av masser.

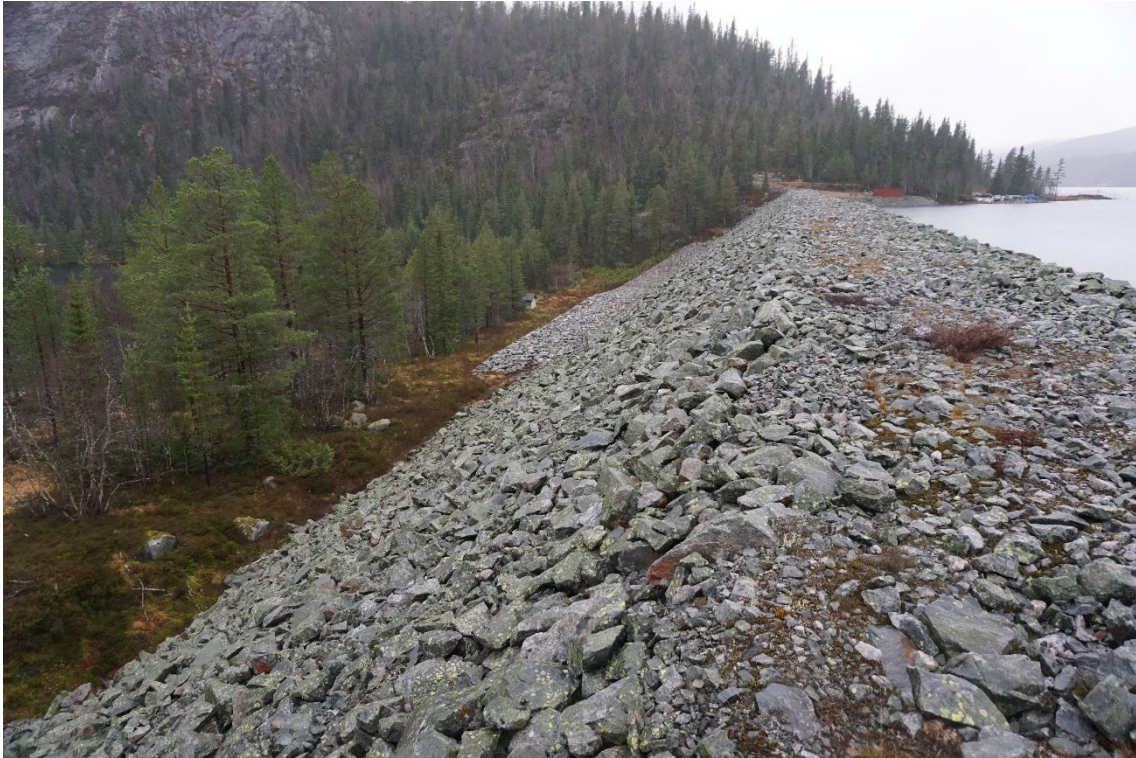
Damkronen sett mot nordvest. Planlagt steinbrudd i bakkant

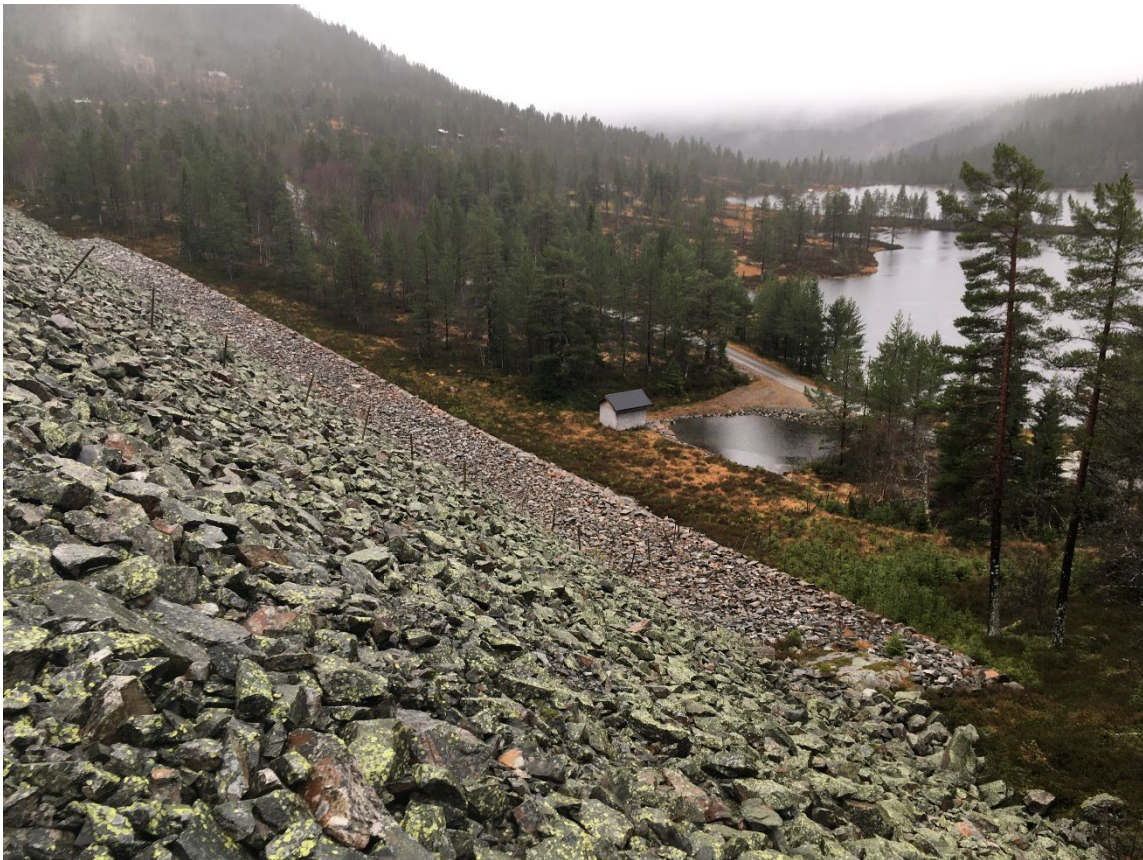
Luftsiden av dammen. Vei til hytteområdet i bakgrunnen.

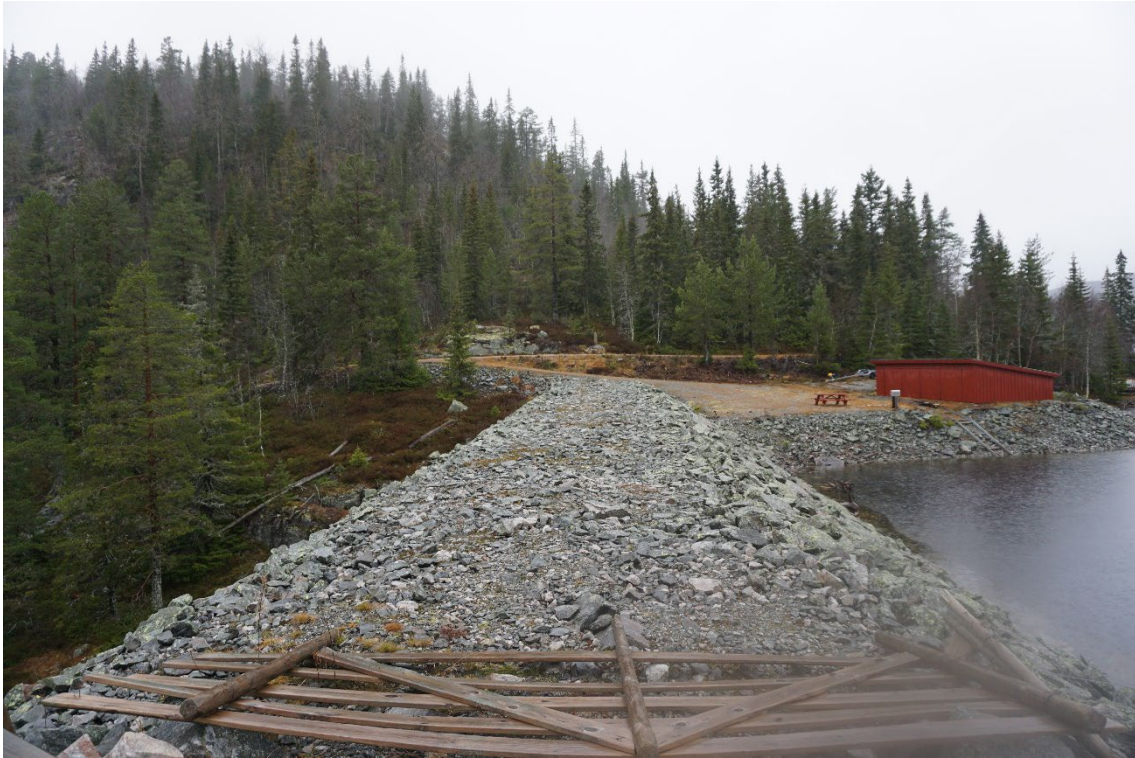
Nord vestre vederlag. Båthus og planlagt steinbrudd i bakkant
