## **VEDLEGG C**

**VEDLEGG C-02**  
**«Steinbrudd i magasin Øysæ,  
landskapsvurderinger»**

## ► Steinbrudd i magasin Øysæ, landskapsvurderinger

Dette notatet presenterer en naturfaglig gjennomgang av data for områdene ved Dam Øysæ, som ligger i sørøstre del av Øysævatn øverst i Arendalsvassdraget. Dam Øysæ er en steinfyllingsdam med morenetetting i klasse 3, som ligger i Fyresdal kommune i Telemark fylke. Den ble bygget i perioden 1971-1972 og er eid av Arendal Vasdrags Brugseierforening (AVB). AVB har leid inn prosjektleder fra Å Energi Vannkraft AS som har bestilt naturtypekartlegging. Det er gjort en gjennomgang av flyfoto, databaser for berggrunn/løsmasser, skogbruksplan, bilder, samt artsregistreringer i nærområdet til eiendommen. Figur 3 viser tegning over hvordan tiltaket skal utformes, nøyaktig passering av tiltak og behov for sideareal avgjøres ved anleggsstart.

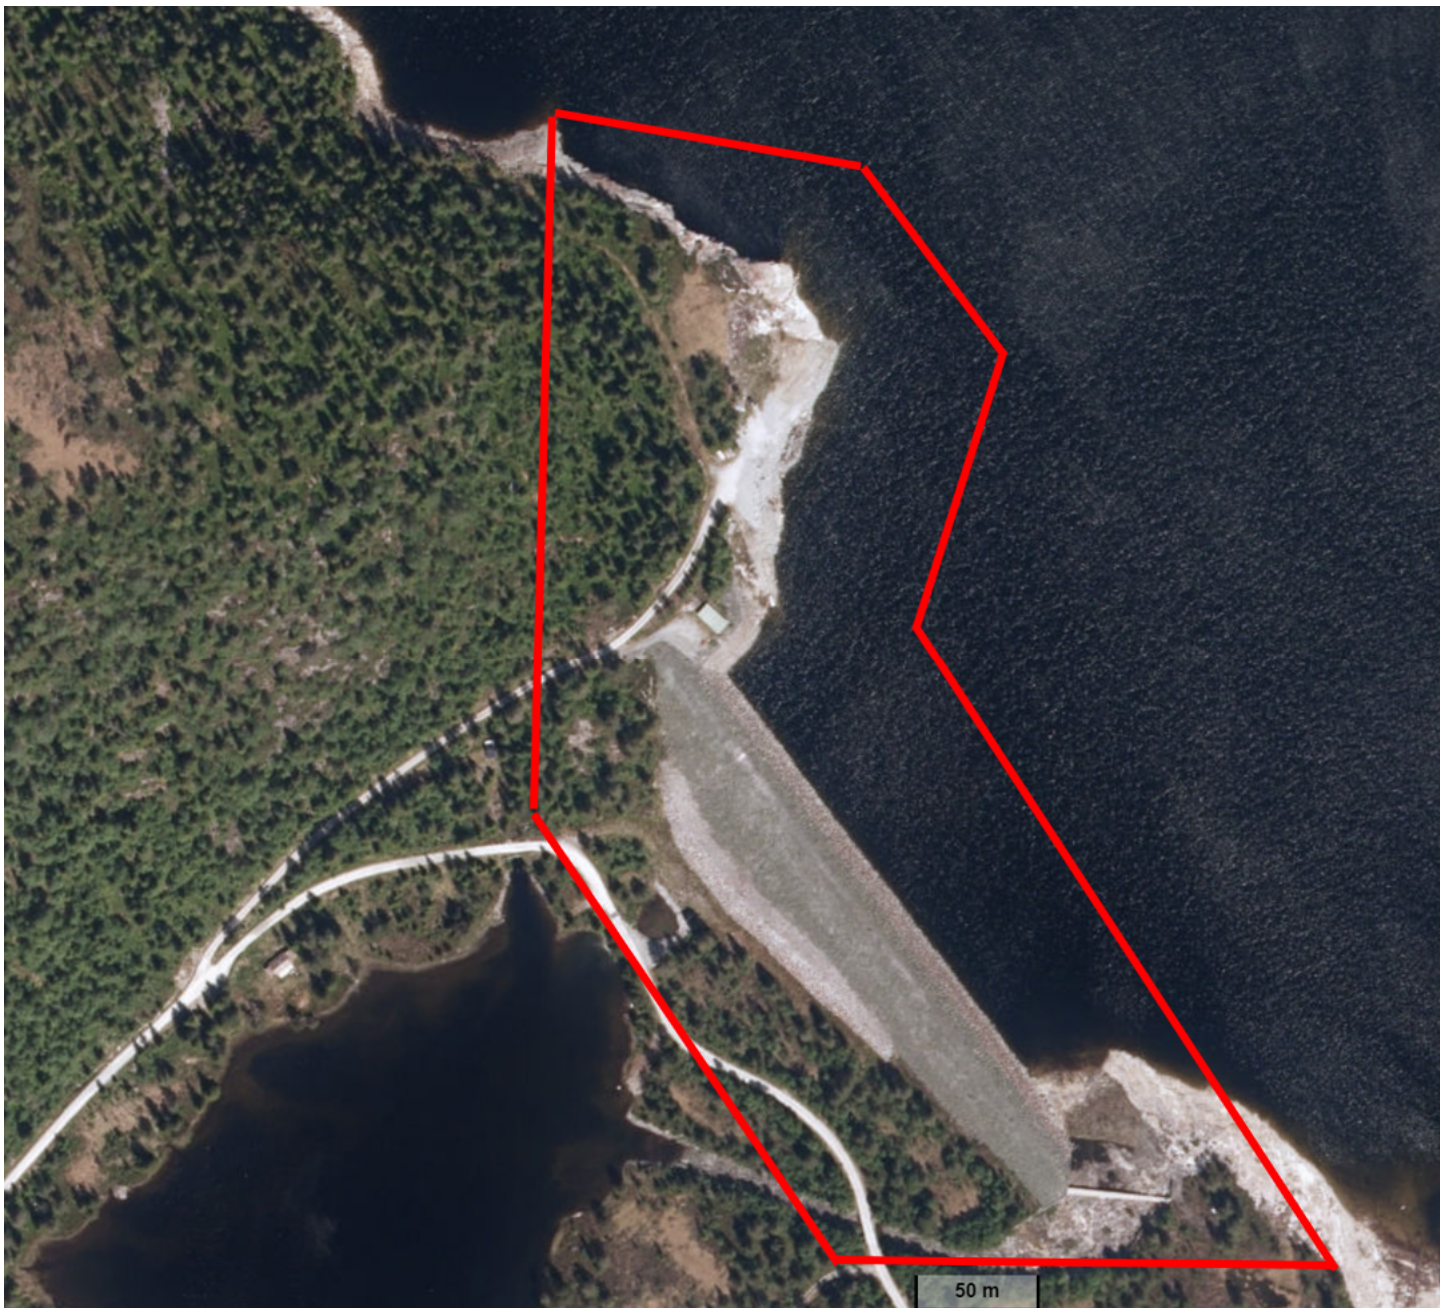
Inngrepsområde (berørt areal) ifm damrehabiliteringen er vist med rød strek.

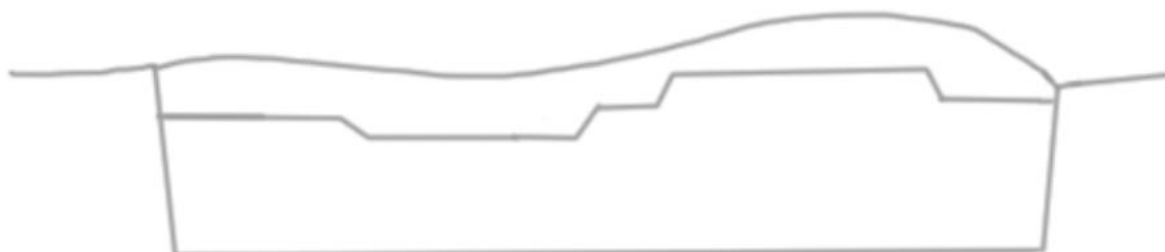
Figur 3 Oppriss som viser bruddet forfra. Dersom hylle i bakkant av bruddet blir nødvendig, skal denne trappes og følge terrenget for å oppnå tilbakefylling helt opp til bruddkant.

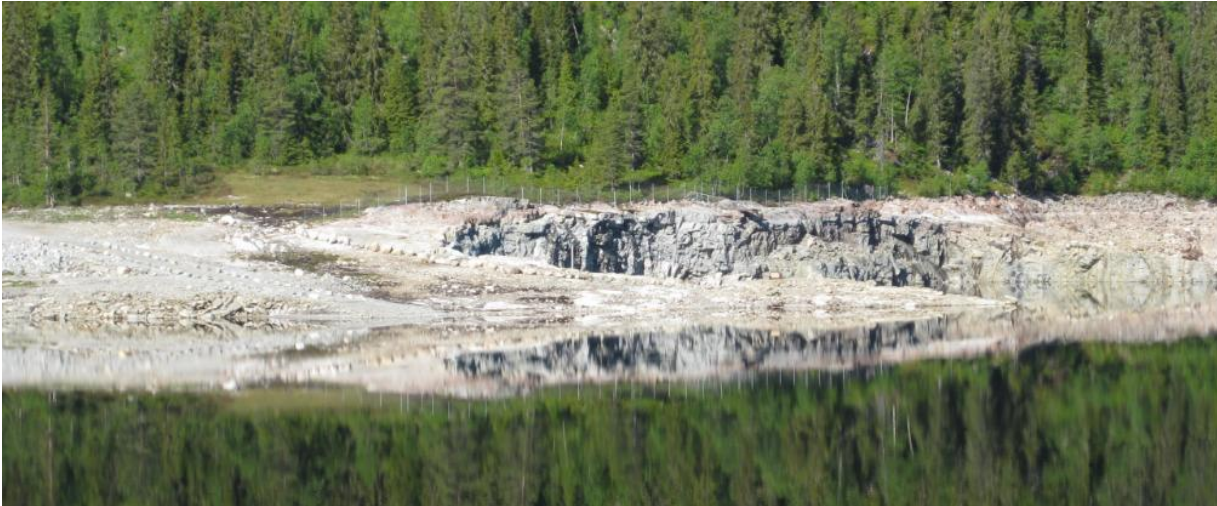
Figur 4 Eksisterende brudd i dag sett fra magasinet

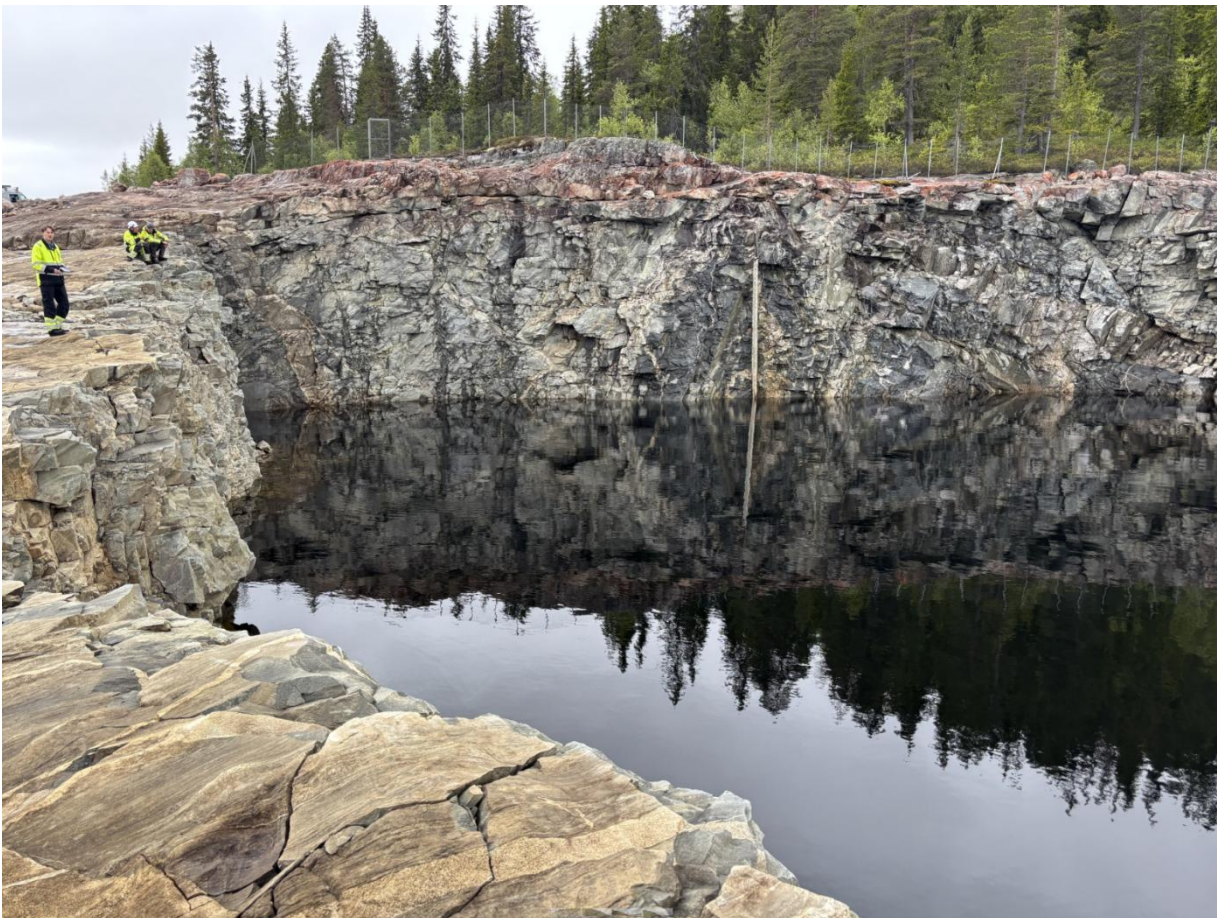
Figur 5 Eksisterende bruddkant i dag.

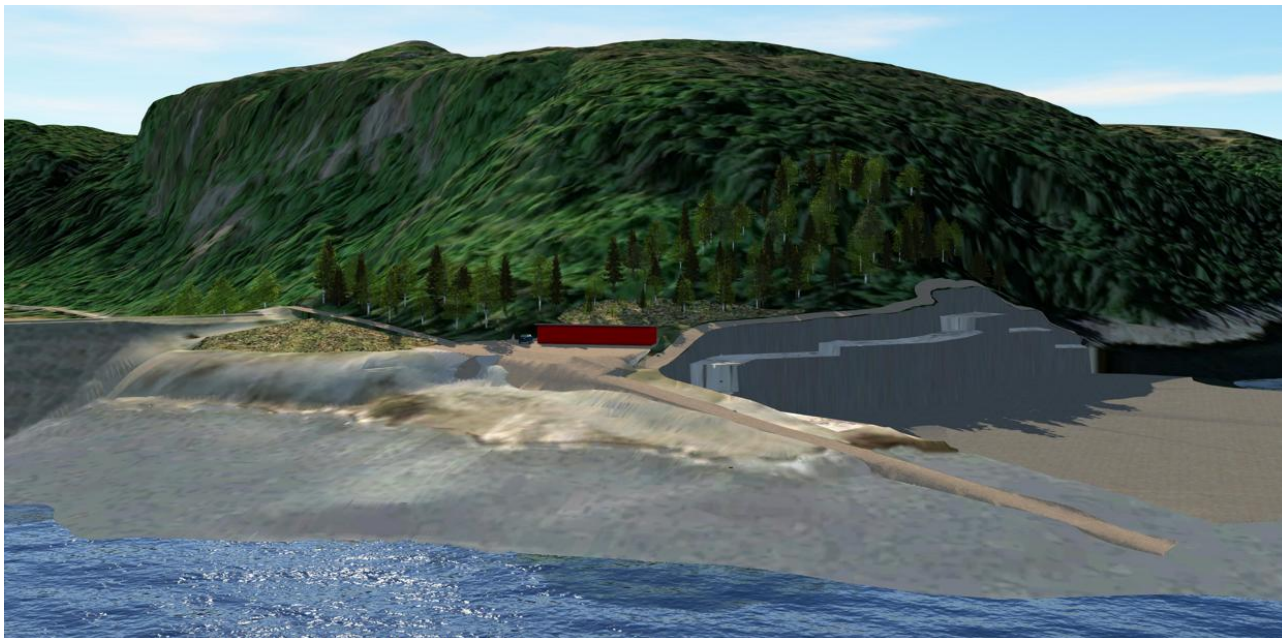
Figur 16 Modellbilde av steinbrudd, uttak worst-case 73 000 m<sup>3</sup> + hylle, vannstand 666,5.

Vannstandene som er visualisert på modellbildene er 666,5 (sommer LRV), 675, og 682,12 (HRV).

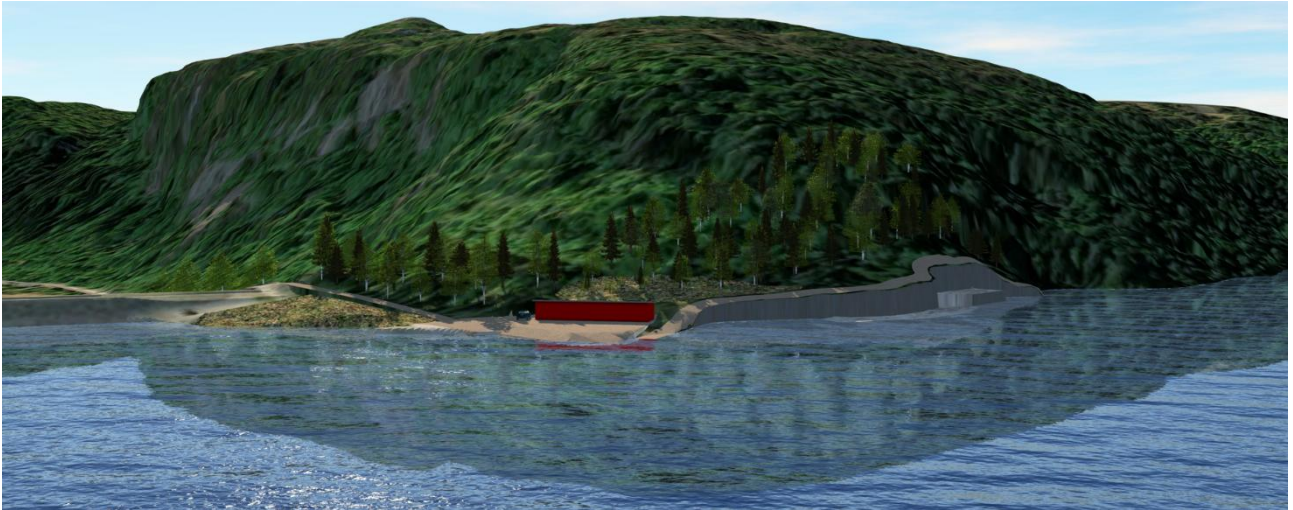
Figur 20 Modellbilde av steinbrudd, uttak worst-case 73 000 m<sup>3</sup> + hylle, vannstand HRV.

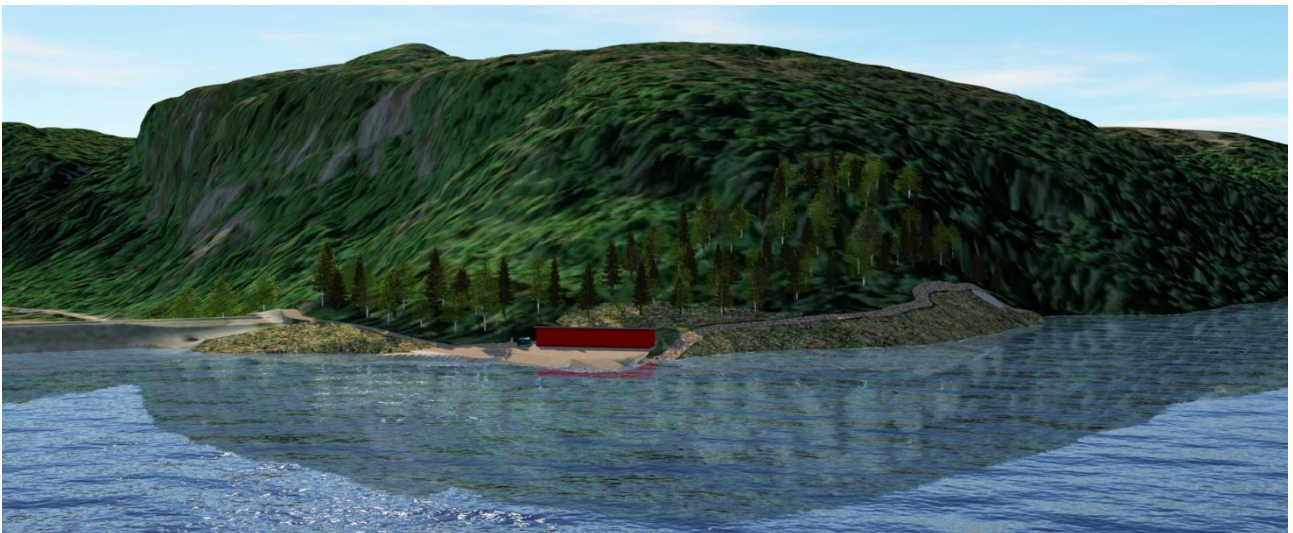
Figur 21 Modellbilde av steinbrudd, worst-case 73 000 m<sup>3</sup> + hylle, vannstand HRV, arrondert.

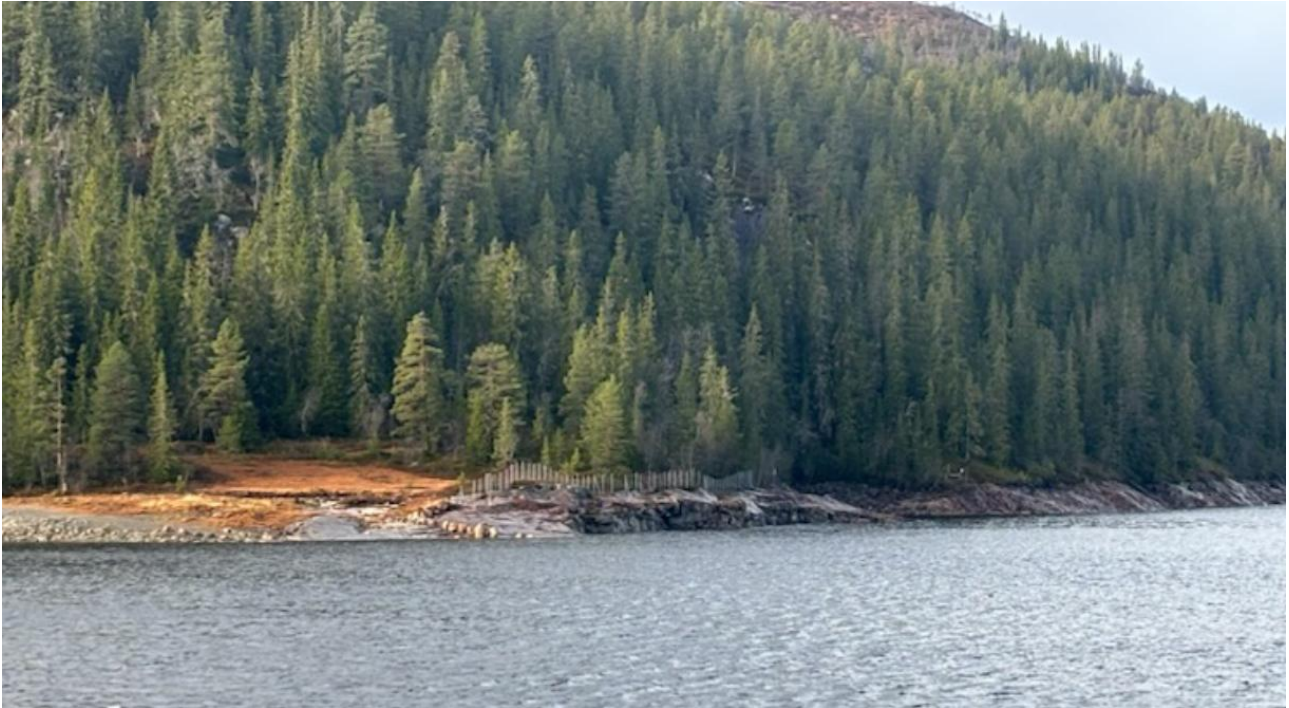
Figur 22 Steinbruddet idag

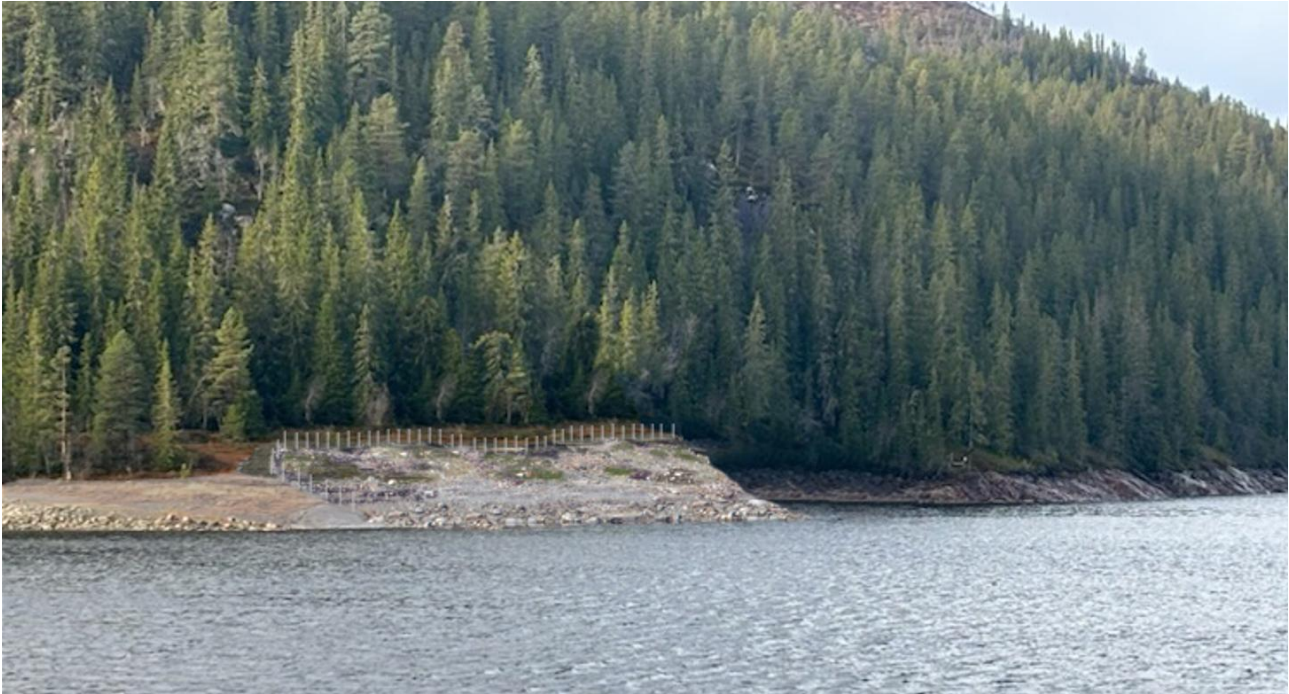
Figur 24 Fotovisualisering av arrondering av maks uttak av masser. Øvre del av tilbakefyllingen kan revegeteres. Inngrepet strekker seg i worst case scenario opp til kote 691, 9 m over HRV på det høyeste. Båthus og nytt båtutsett er ikke visualisert.

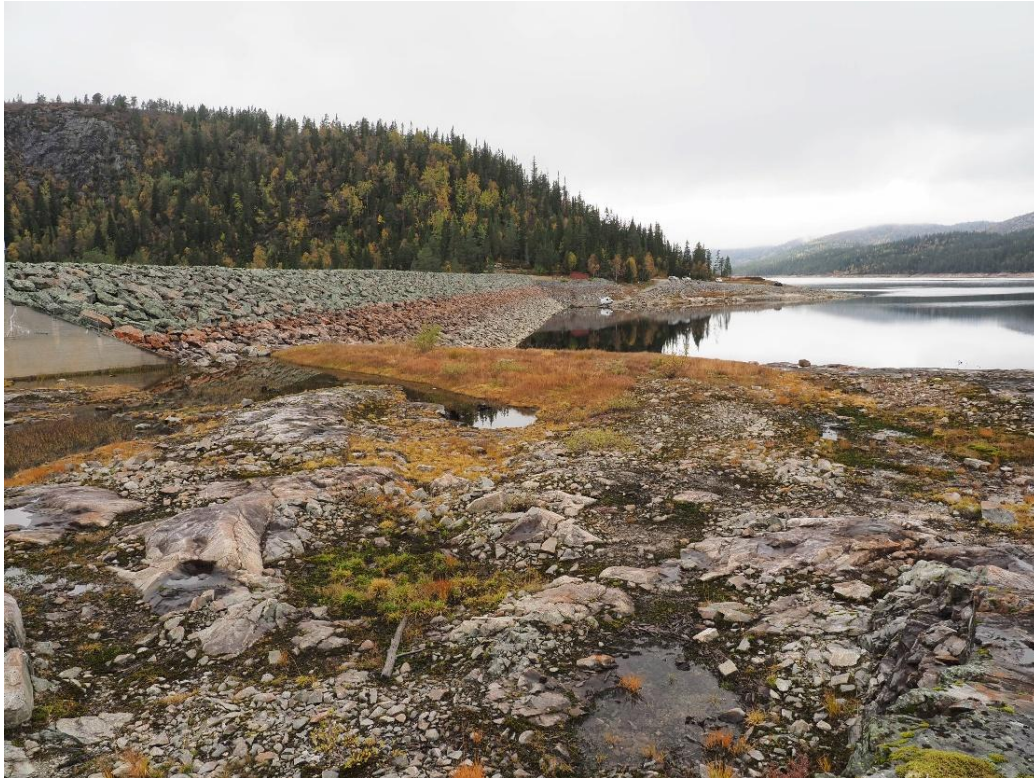
*Figur 4 - Dam Øysæ sett fra øst mot dammen. Naturreservatet i skogsområdet i bakgrunnen.*
