RAPPORT 648692-SKRED-01

Skredfareutgreiing Gulsvikskogen næringsområde, Flå kommune

Utredning

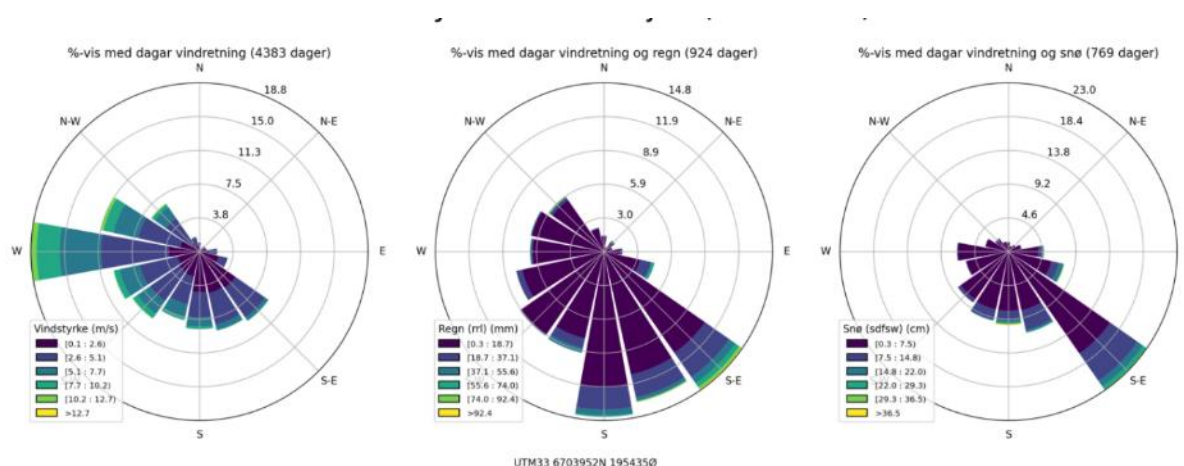
Figur 3-12: Vindroser frå Vardefjell (1121 moh.)

Nedbørsførande vindretning er hovudsakleg frå søraust, men med nokre dagar frå dei vest. Snøførande vindretning er frå søraust, med nokre dagar frå sør/sørvest. Mest nedbørsførande og snøførande vindretning er frå søraust.

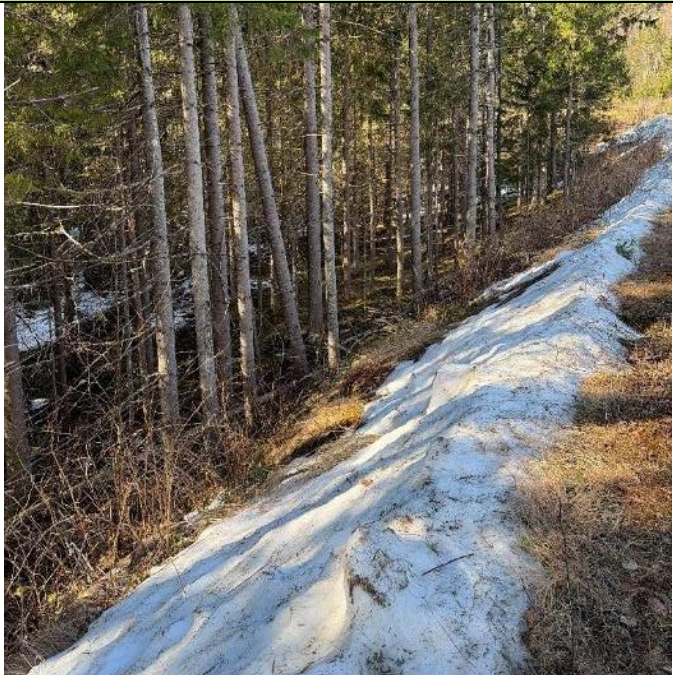
GPS-punkt	Skildring	Foto
1	<p>3-4 høgdemeter ned til bekkeløp. Dagens terreng fungera som naturleg voll. Truleg fine massar.</p>

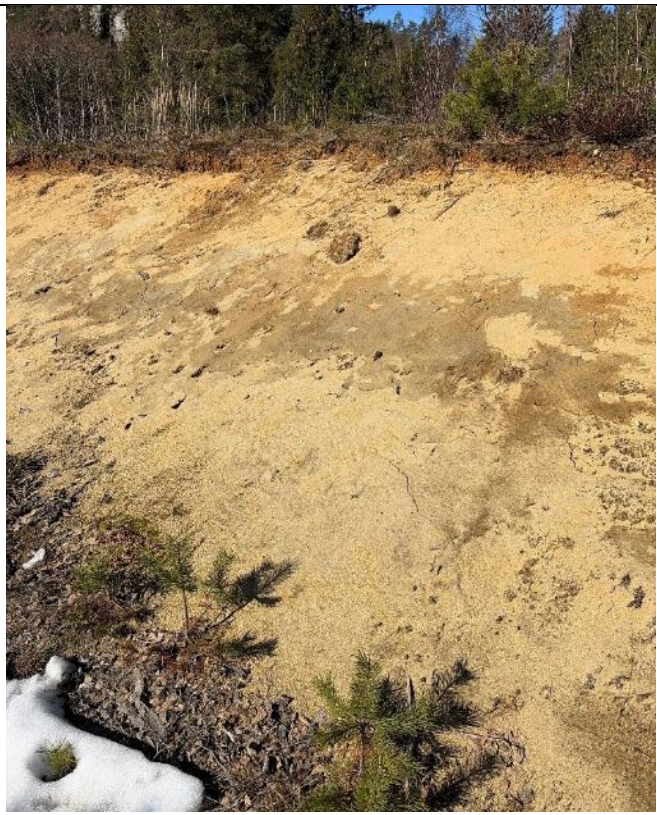
2	<p>Ca. 2m høg skråning med synlege lausmassar. Observert fine massar, fin sand.</p>

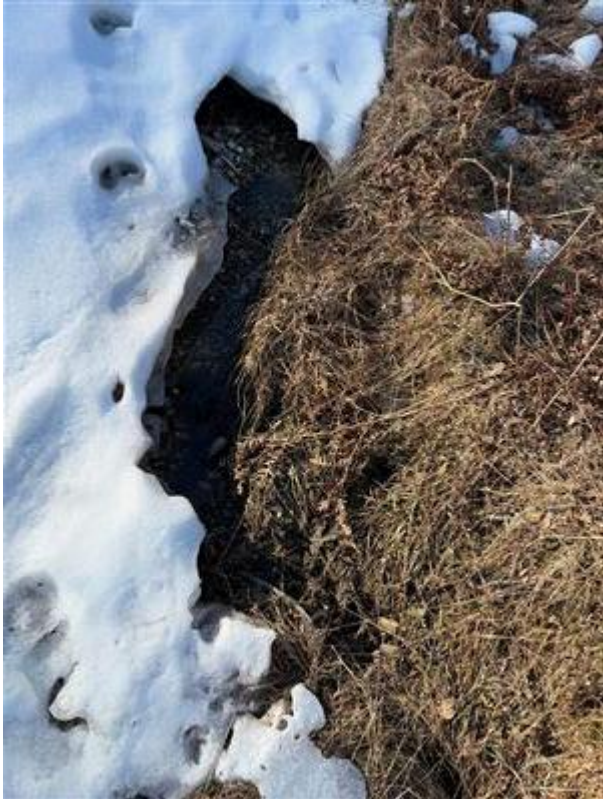
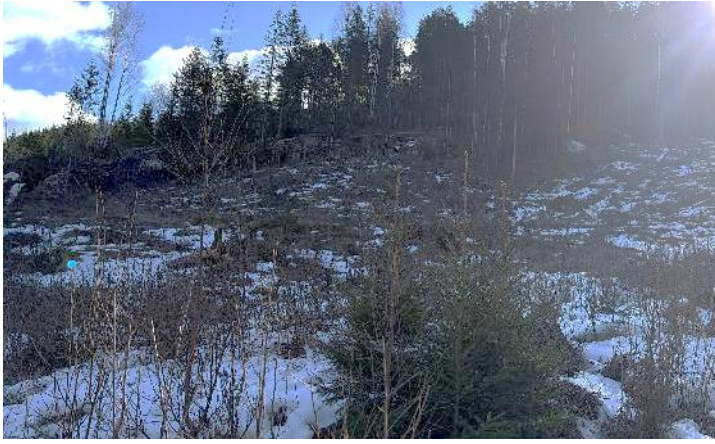
<p>3</p>	<p>Observert ein del smeltevatt som samlar seg ned mot søkket her. Lausmassedekke av ukjent mektigheit. Noko vått terreng under synfaringa som gjekk føre seg midt i snøsmeltinga.</p> <p>Synleg bart berg langs skogkanten heile vegen rundt i søkket.</p>

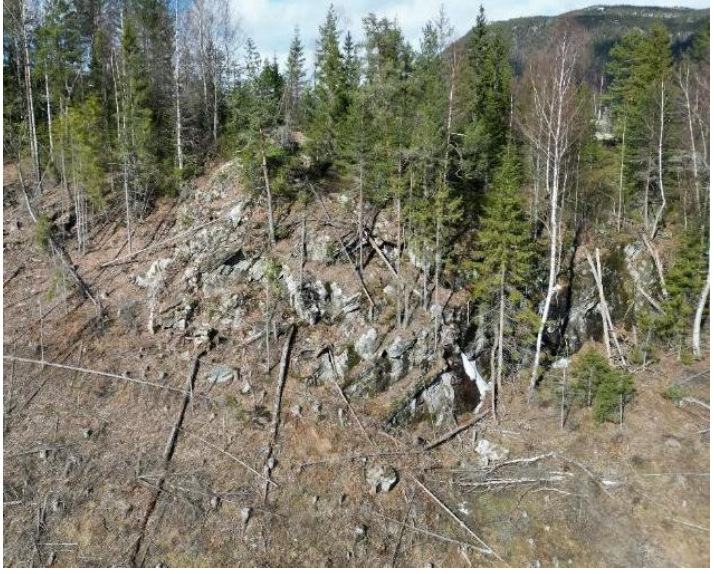
<p>4</p>	<p>Bergskrent med moglegheit for nedfall. Ca. 30 meter høg. Noko blokker observert under, men ikkje ur.</p>	
<p>5</p>	<p>Mykje runda blokker i skråninga. Ikkje tolka som steinsprang, truleg avsatt av bre?</p>	
<p>6</p>	<p>Berg i dagen. Tynt lausmassedekke i området.</p>	
<p>7</p>	<p>Bratt skråning (ca. 30 høgdemeter) med noko synleg berg. Observert lite lause blokker i berget som var synleg under synfaringa. Noko lause blokker i bergskrenten lengst aust (bilde nr 2.) Ikkje observert</p>

<p>nedfall under dei andre skrentane.</p>

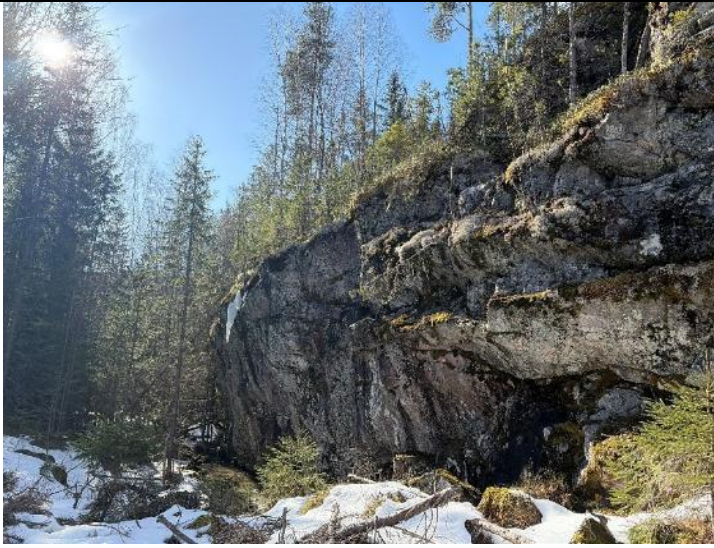
<p>8</p>	<p>Observert berg i dagen på heile knubben her.</p>	
<p>9</p>	<p>Bergskrent 5-10 meter høg. Lågt potensiale for nedfall. Lite oppsprekking. Generelt svært skrint lausmassedekke i området her.</p>

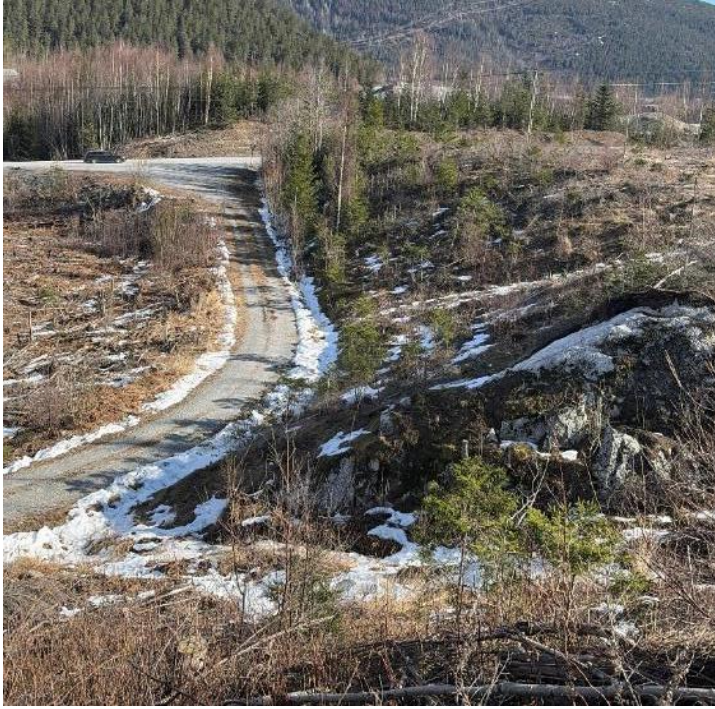
<p>12</p>	<p>Ryggformasjon av bart berg som går heilt ned til grusvegen, i svingen.</p>

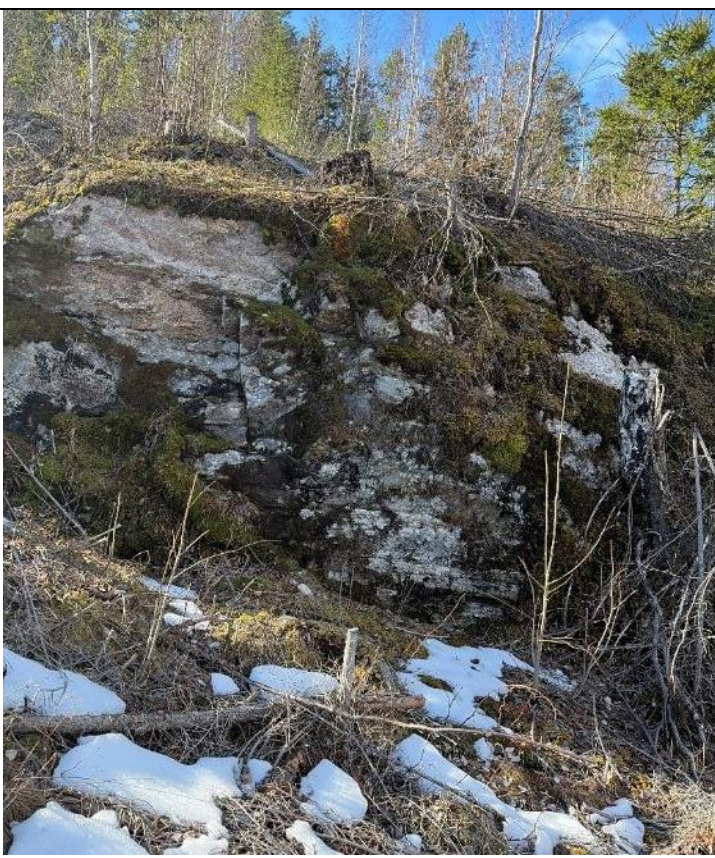
<p>13</p>	<p>Liten bergskrent med lågt losnesannsyn. Relativt massivt berg. Ikkje vurdert blokker som kan gi potensiale for øydeleggande krefter.</p>

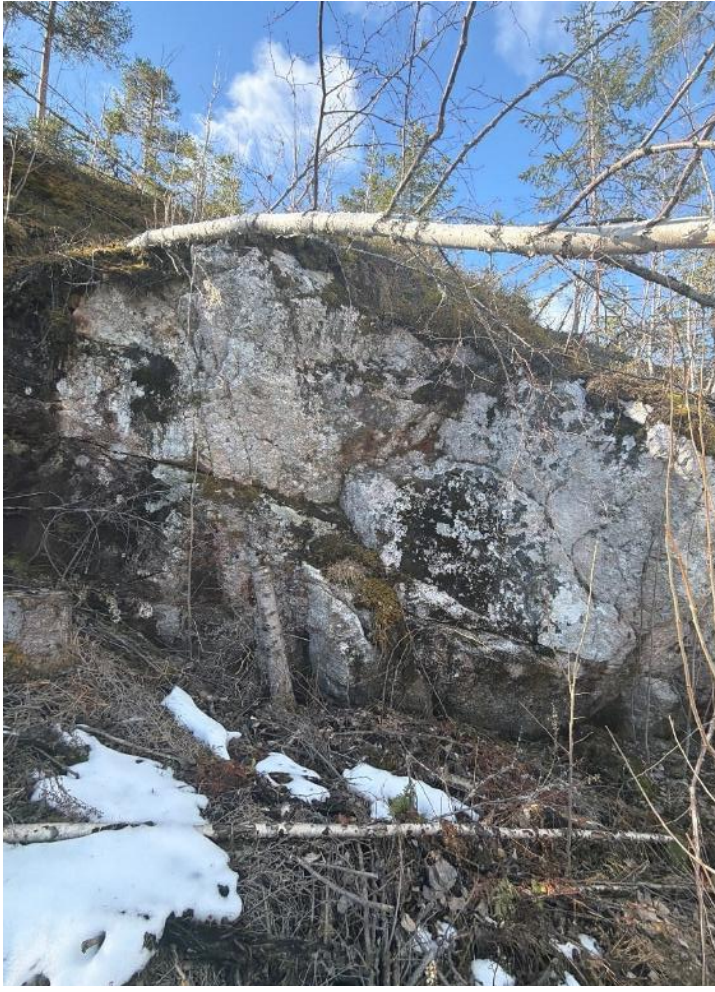
<p>14</p>	<p>3-4 meter høg bergskrent. Ikkje observert avløyste blokker i skrenten.</p>

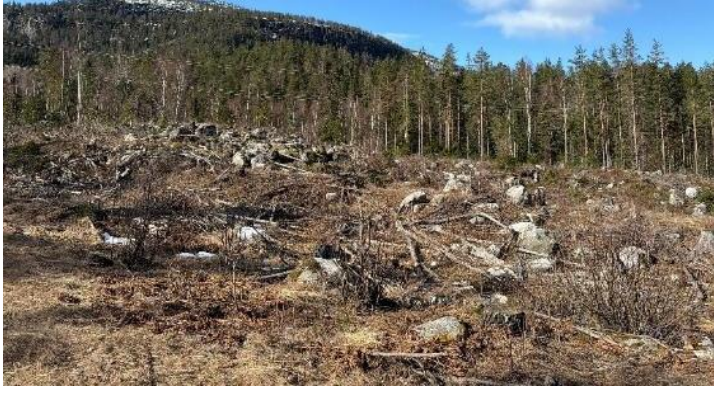
<p>17</p>	<p>Stort flatt område. Overflata er dekt med runde steinar/blokker opp mot ca. 1m³.</p>

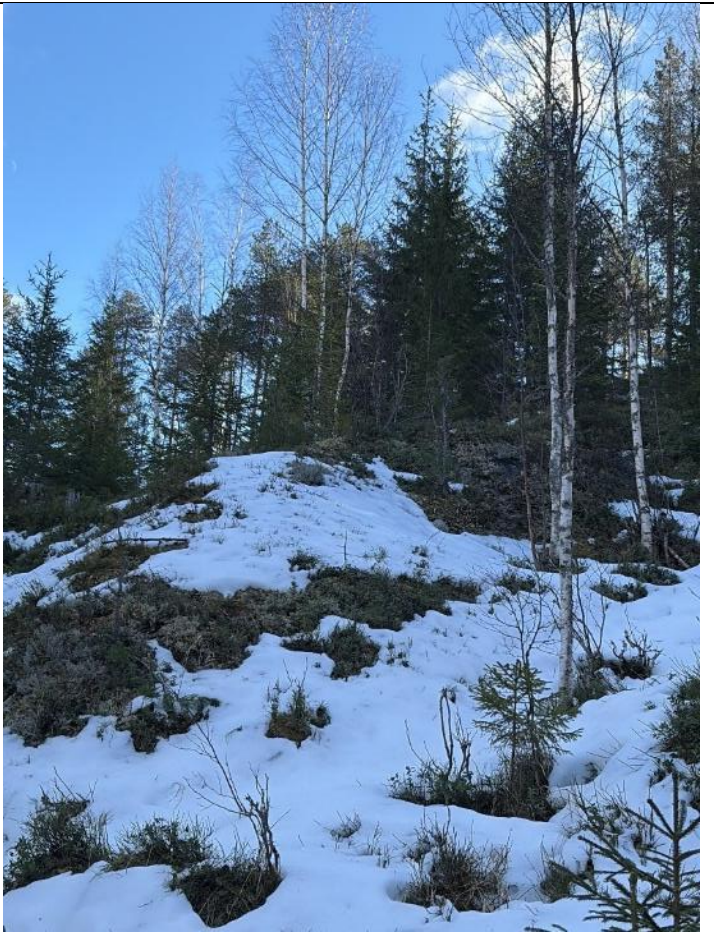
<p>18</p>	<p>Mosedekt svaberg, lite lausmassar i skråninga. Nederste del av skråninga (ved vegen) har nokon runde blokker i overflata.</p>

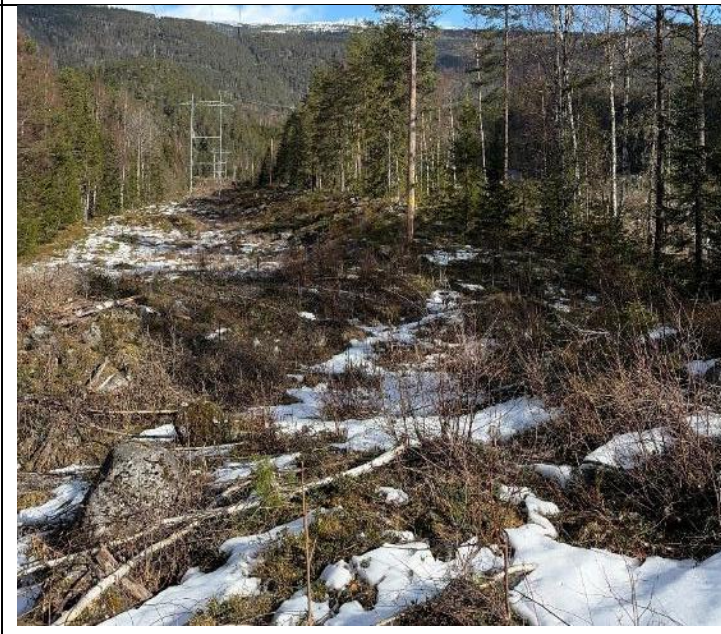
<p>22</p>	<p>Grove massar, med fleire synlege blokker. Tydeleg ryggformasjon til høgre for straumlinja i biletet. Denne ryggformasjonen er mellom kartleggingsområdet og elva. Bilete er tatt nedover langs med elva, mot nord.</p>

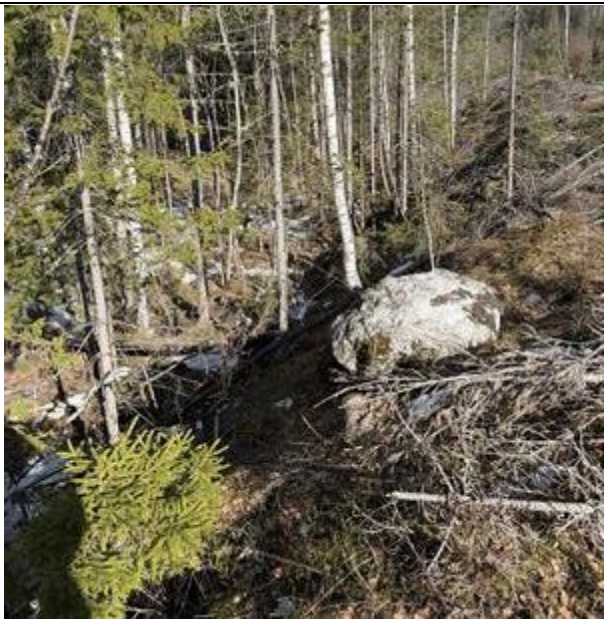
<p>24</p>	<p>Minimum 3 meter høgdeforskjell frå elva og opp til punktet. Bratt skråning med grove massar.</p>

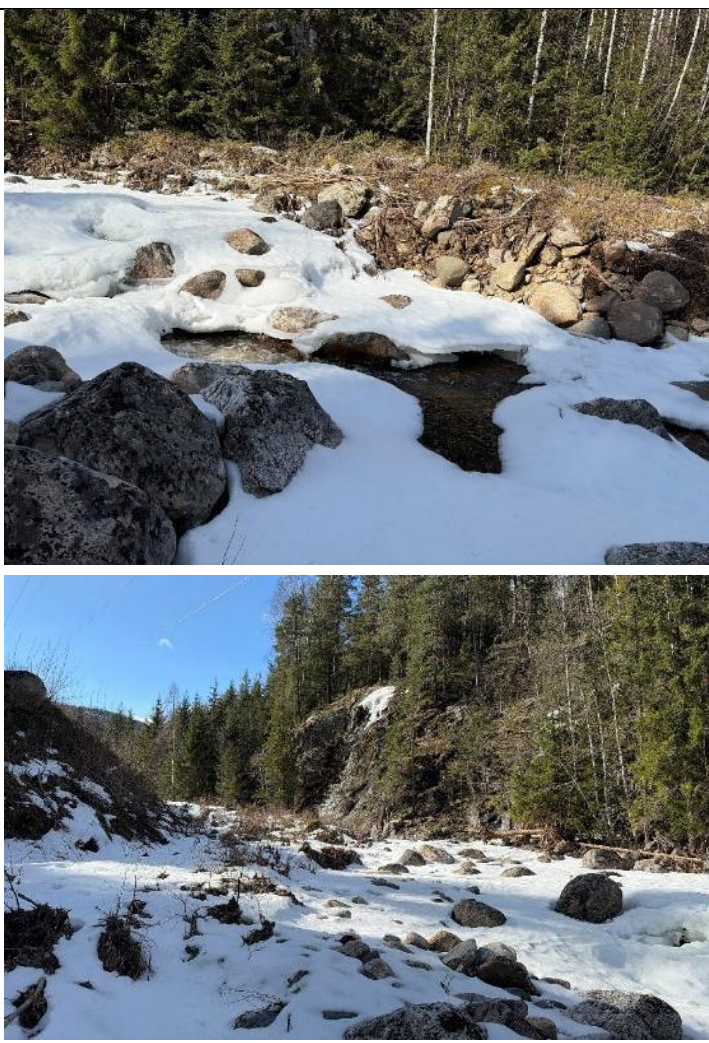
<p>25</p>	<p>Elva renn i grove massar. Teikn til erosjon på nordvestleg side av elva (vekk frå kartleggingsområdet).</p> <p>Like oppstrams dette punktet er det bart berg i dagen på nordvestleg elvebreidd.</p>

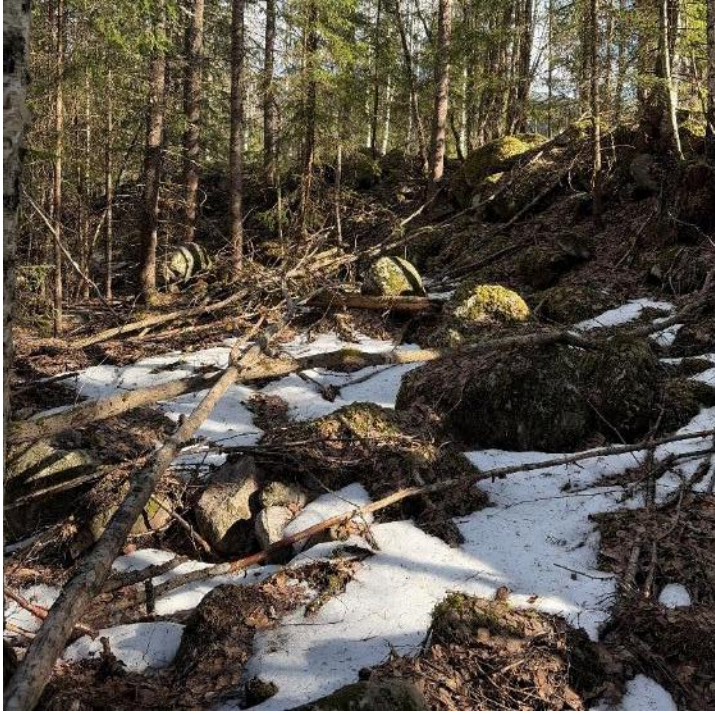
<p>26</p>	<p>Naturleg voll mot elva bestående av grove runde blokker ca. 0,5-1m³. ca. 2 høgdemeter høg.</p>

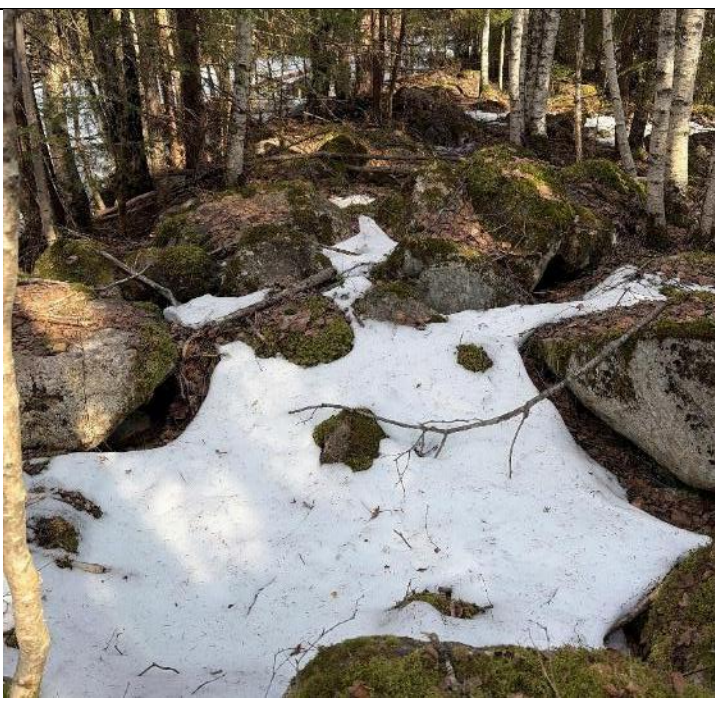
<p>27</p>	<p>Naturleg forhøgning langsmed elva av grove runde blokker 0,5-1 m³. Fungera som delvis voll/elveforbygning.</p>

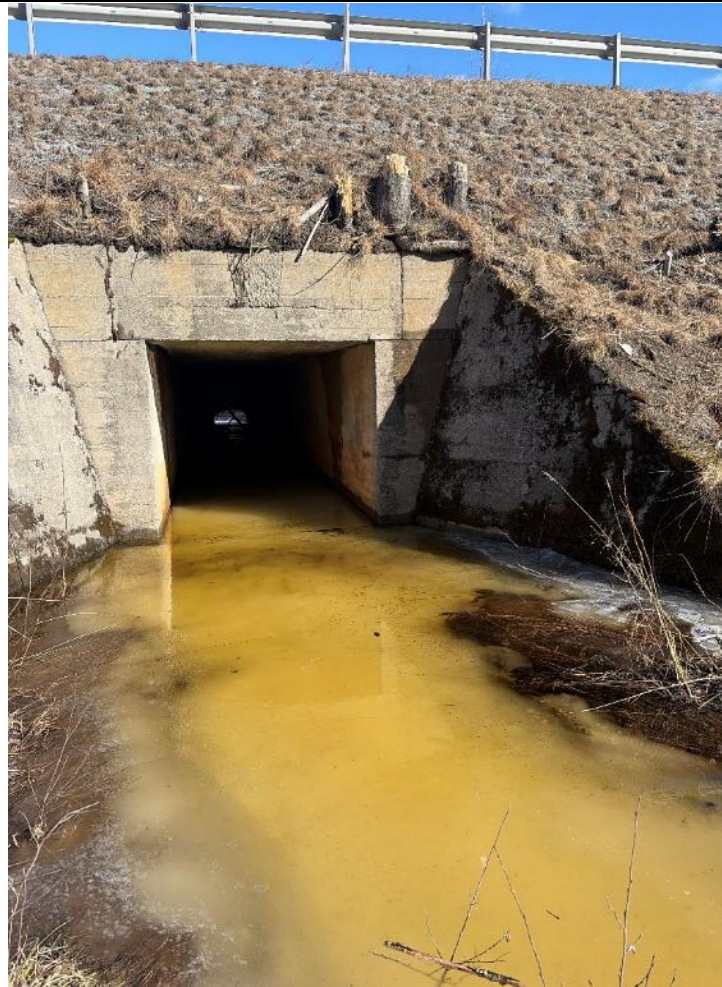
Støypet stikkrenne under RV7. Rund form i andre enden, ca. 1,5 x2m i denne enden. Noko potensiale for tetting/oppstuving, med mindre opning i andre enden. Lite vatn, sjølv midt under snøsmeltinga. Truleg ikkje mykje vatn her til vanleg.

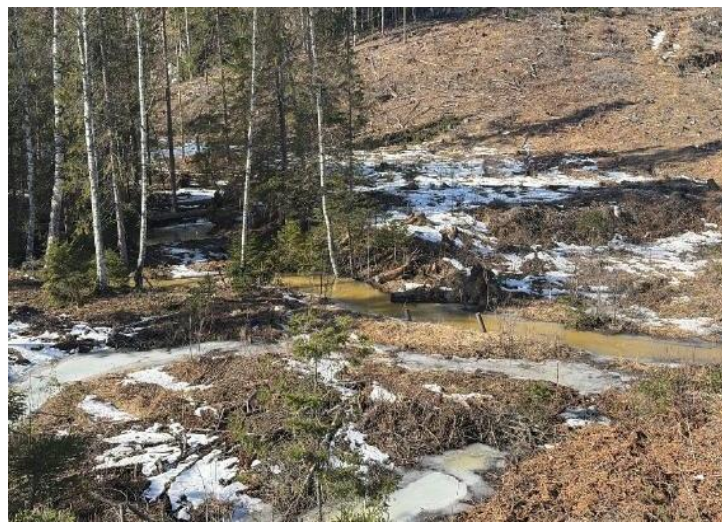
Oppstrøms stikkrenna renn vatnet roleg i slakt terreng.

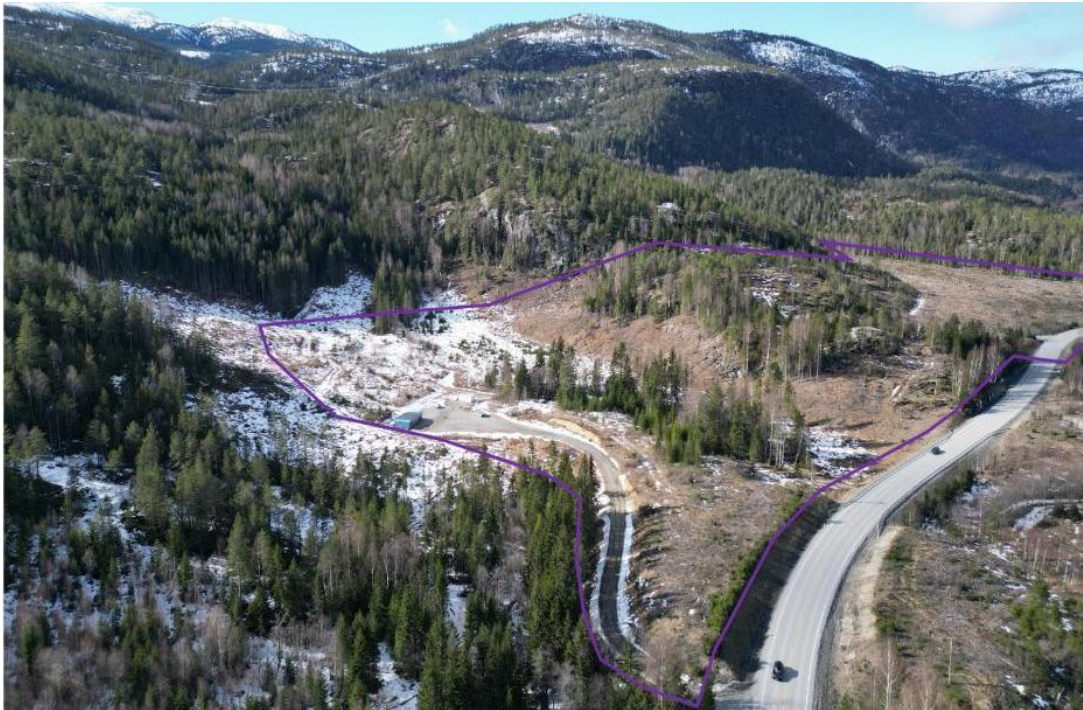
Figur 3-17: Dronebilete som viser søraustleg ende av kartleggingsområdet. Omtrentleg kartleggingsområde er teikna inn med lilla linje.

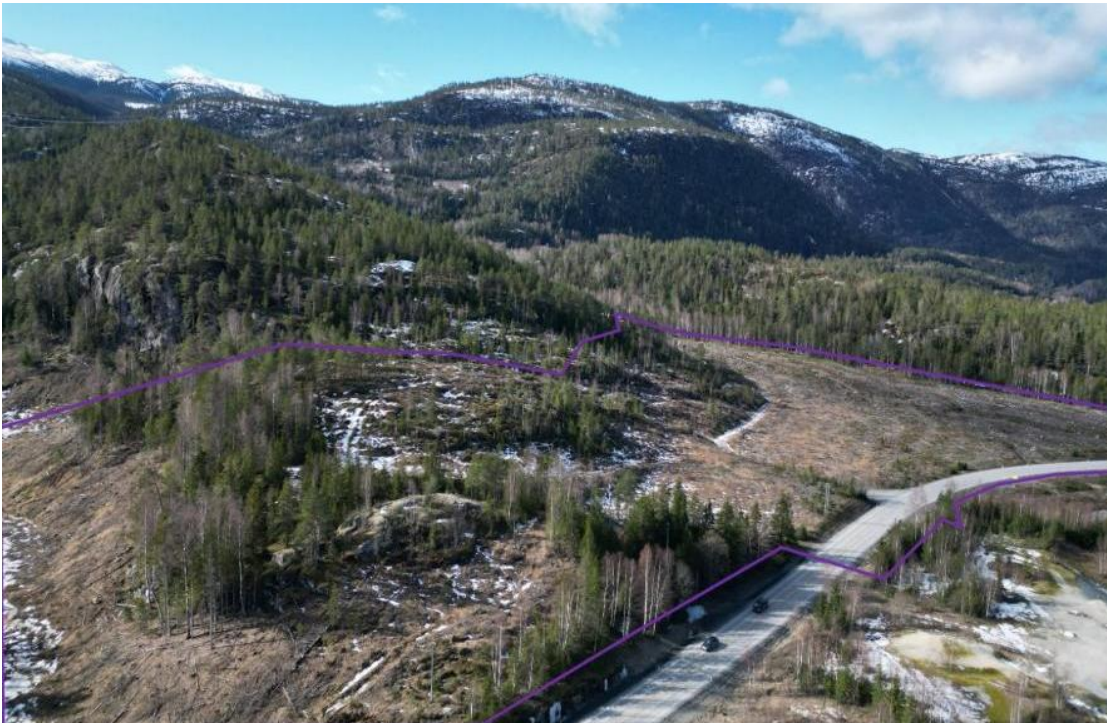
Figur 3-18: Dronebilete som viser midtre og til dels nordvestleg ende av kartleggingsområdet. Omtrentleg kartleggingsområde er teikna inn med lilla linje.

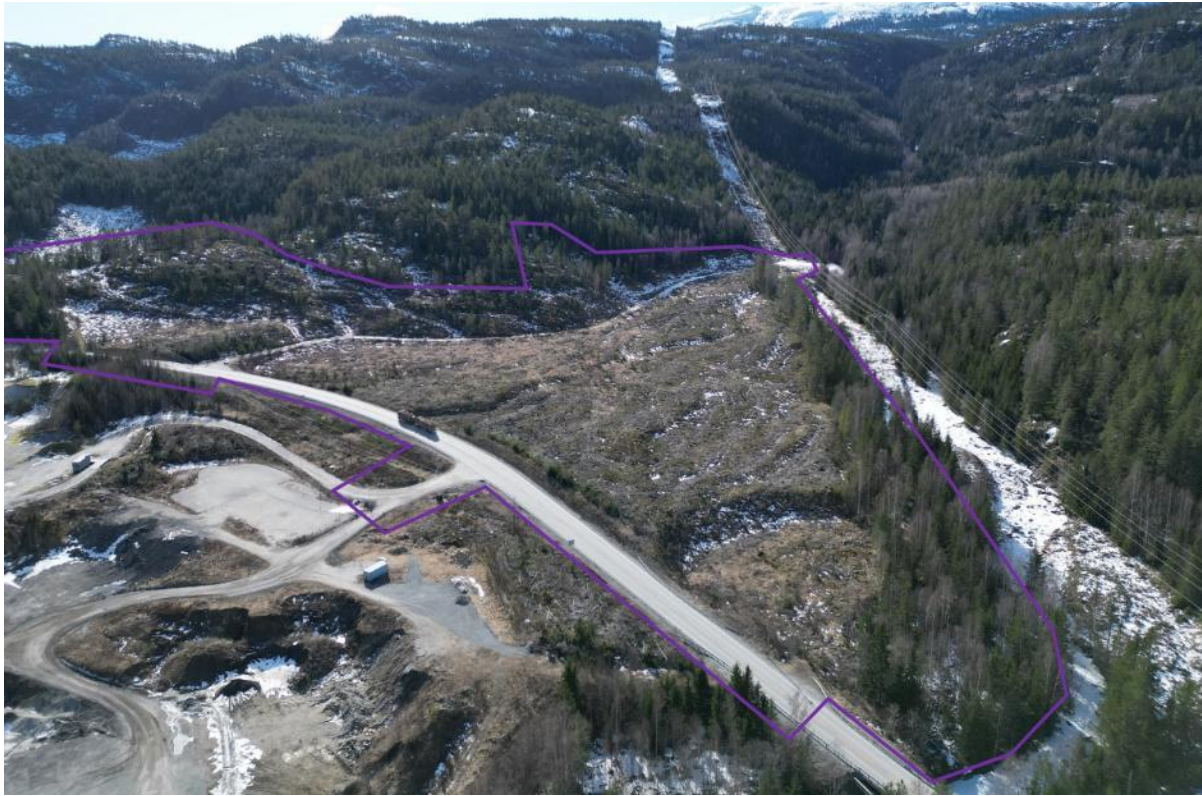
Figur 3-19: Dronebilete som viser nordvestleg ende av kartleggingsområdet. Omtrentleg kartleggingsområde er teikna inn med lilla linje.

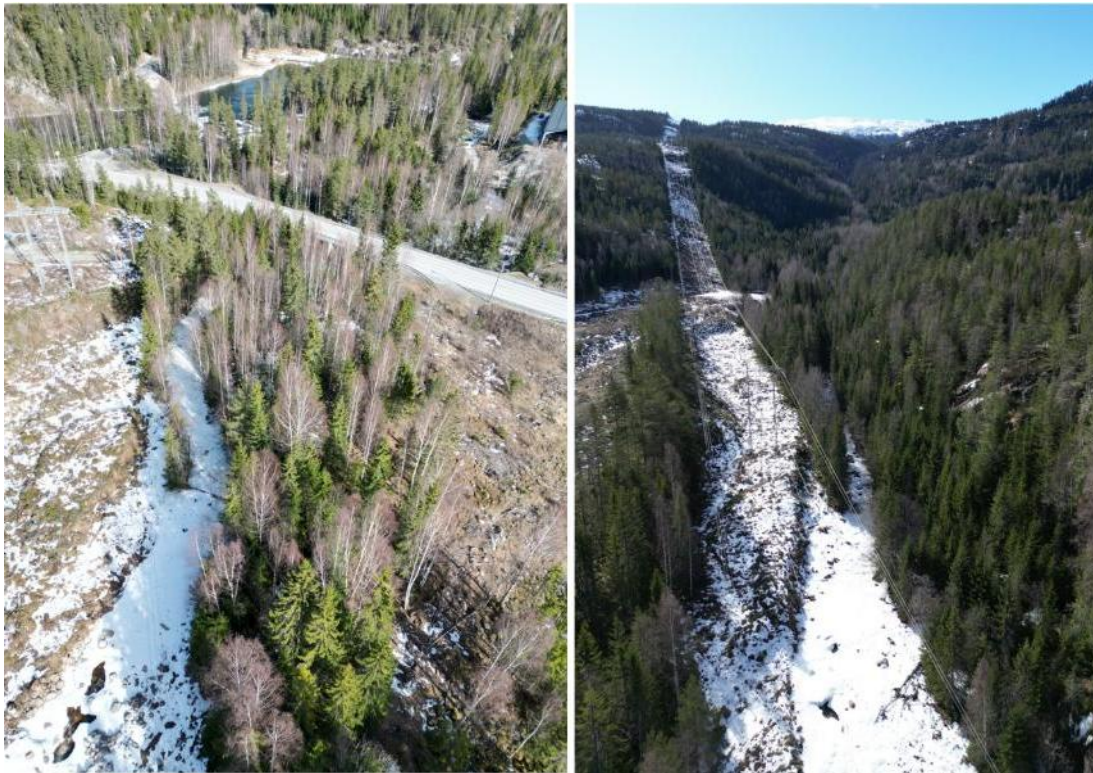
Figur 3-20: Dronebilde fra området rundt Sjølingelva nordvest for kartleggingsområdet. Elva var snø/isdekt på synfaringstidspunktet.

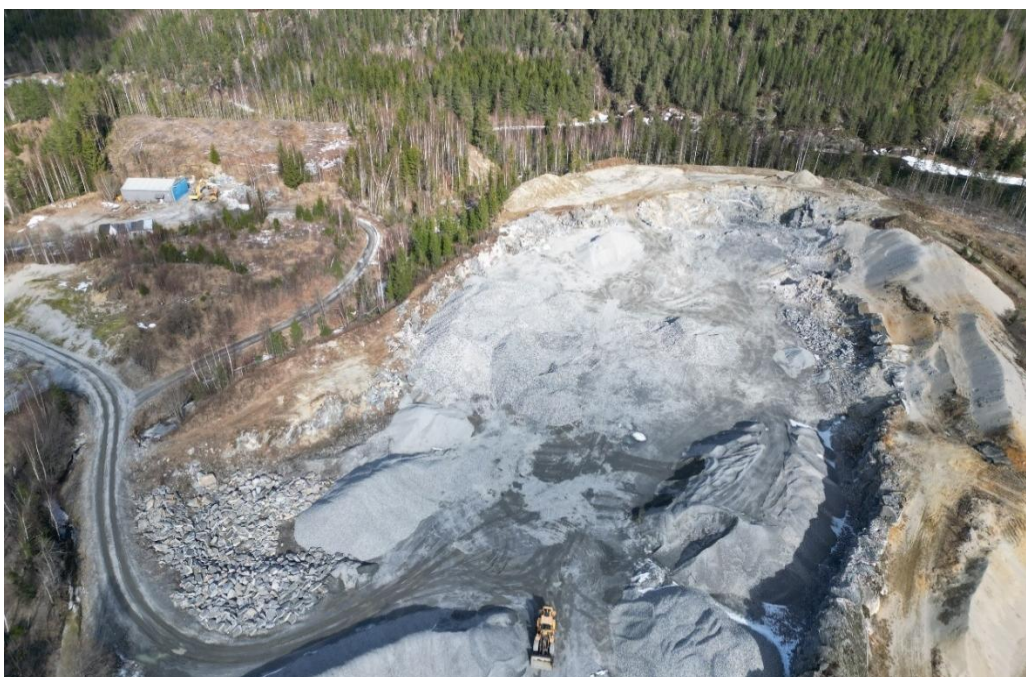
Figur 3-21: Dronebilde av grustak like ved, på andre sida av RV. 7. Viser at massane i området hovudsakleg er grus. Og noko fast berg.
