# Rapport

2021053 Flade Rivingen  
Grimstad kommune, Agder

| Kulturminnetype: Skipsfunn / kulturlag havn | Prosjektleder: Frode Kvalø |

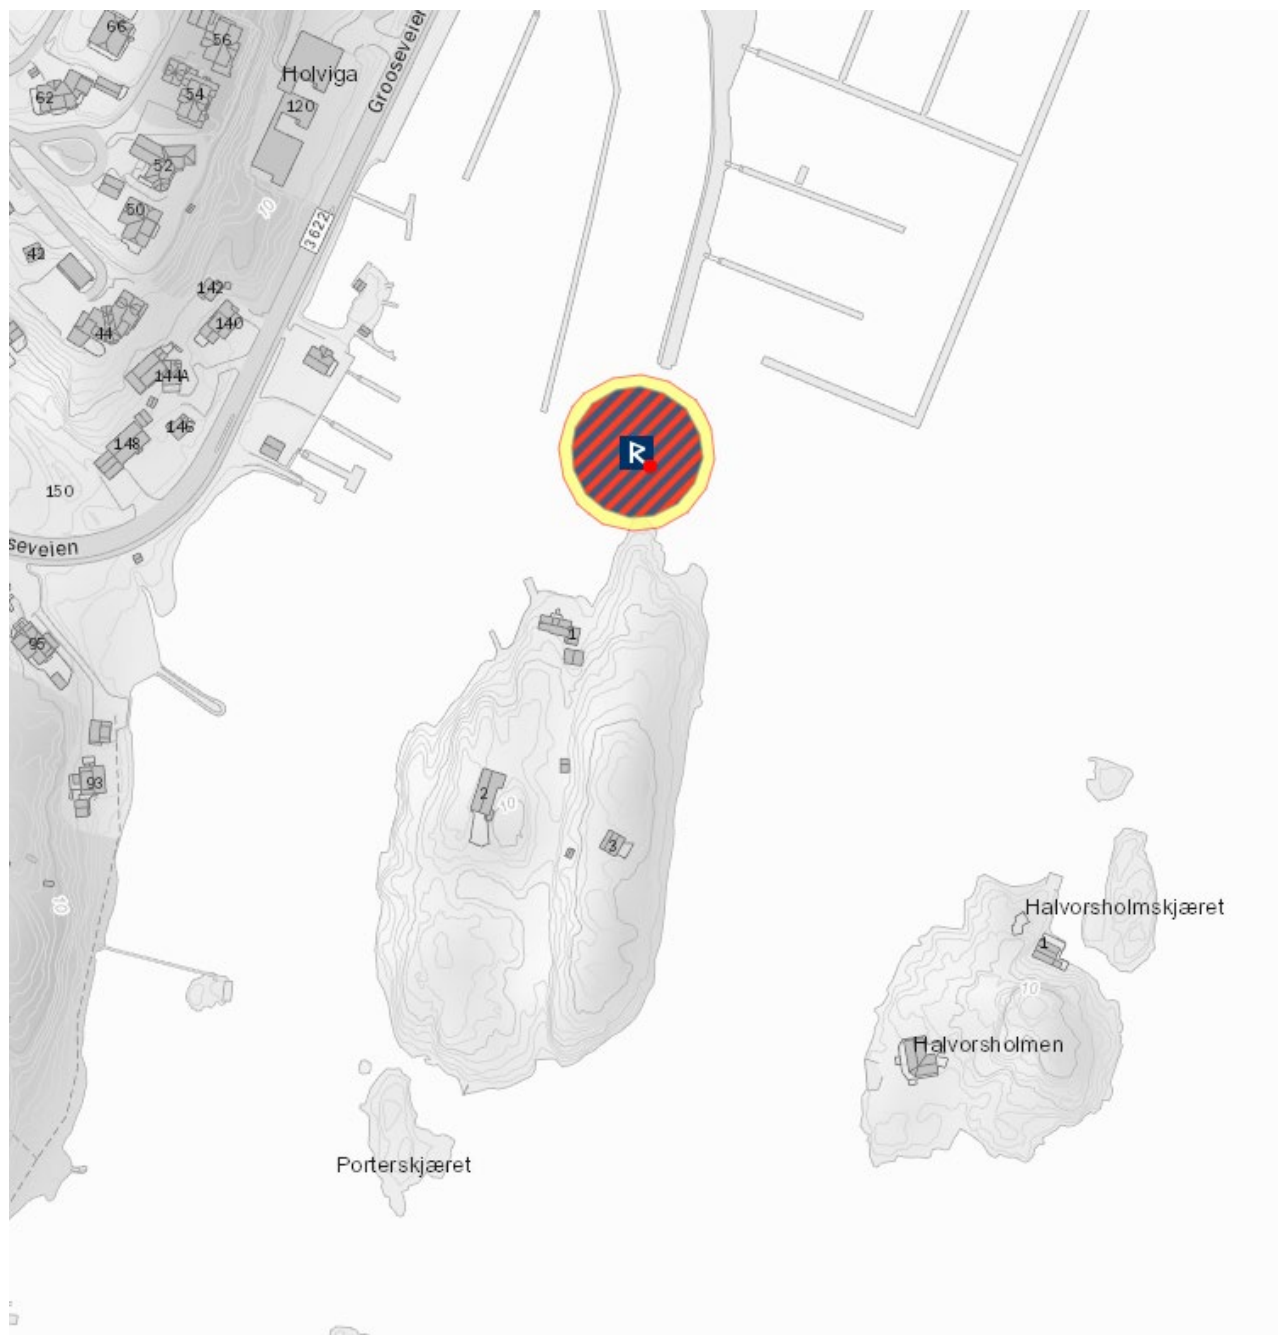
Figur 3. Kulturlag fra 1600-1800tallet. Fra den nasjonale kulturminnedatabasen «Askeladden» ID 106301.

Det ble ikke påvist nye kulturminner utover ID 106301. Dette kulturminnet er havnemateriale fra midten av 1600tallet til omkring 1800. Det er observert keramikk, kritt Piper og organisk materiale. Funnet ble gjort av NMM i år 2000 i forbindelse med registrering av området hvor det i dag er småbåthavn. Sjøbunnsområdet med høyest konsentrasjon av funn er avgrenset i Askkladden, se figur 3.

Kulturminnet ID 106301 ligger i reguleringsområdet. Det må enten søkes dispensasjon fra kulturminneloven §14 for dette kulturminnet, eller så må arealet reguleres til hensynsone bevaring. En søknad om dispensasjon fra kulturminneloven rettes til Agder fylkeskommune.

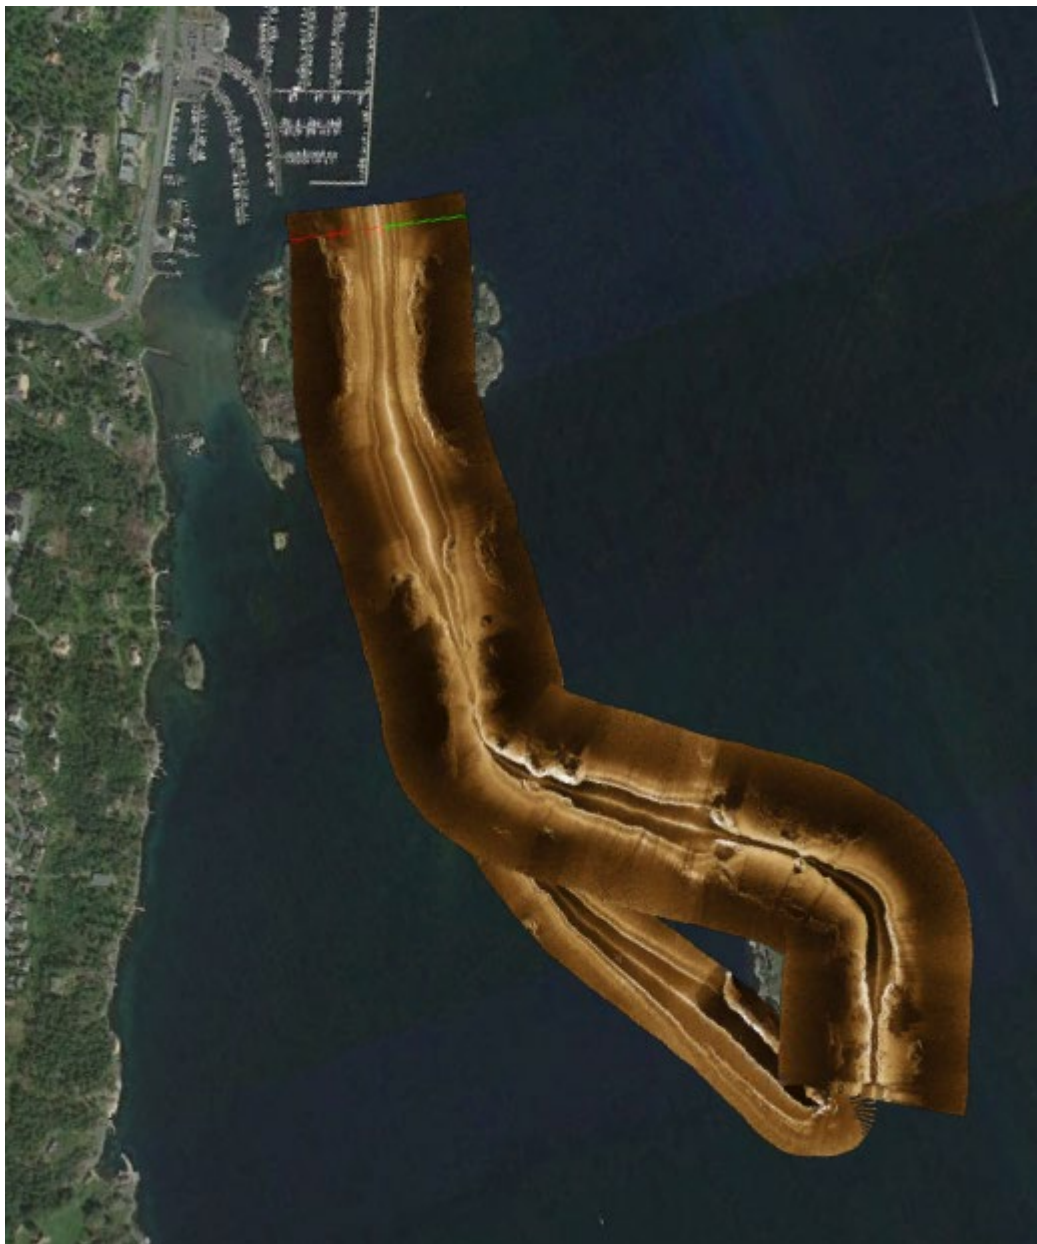
Figur 4. Mosaikk fra sonarkjøringen.

Sonogrammene viste en kupert topografi med fjell, steiner og semihard bunn imellom. En sjøledning går gjennom deler av området og i nord strekker moringene til småbåtanlegget seg inn i reguleringsområdet. Det ble observert spredt ballast utover mot Flade Rivingen, men ingen større konsentrasjoner.
