# TILTAKSPLAN FOR HÅNDTERING AV SULFIDHOLDIG BERG GROOSEVEIEN 64 – GRIMSTAD KOMMUNE

TILTAKSPLAN

| TITTEL: | Grooseveien – sulfidutredninger og tiltaksplan | | |

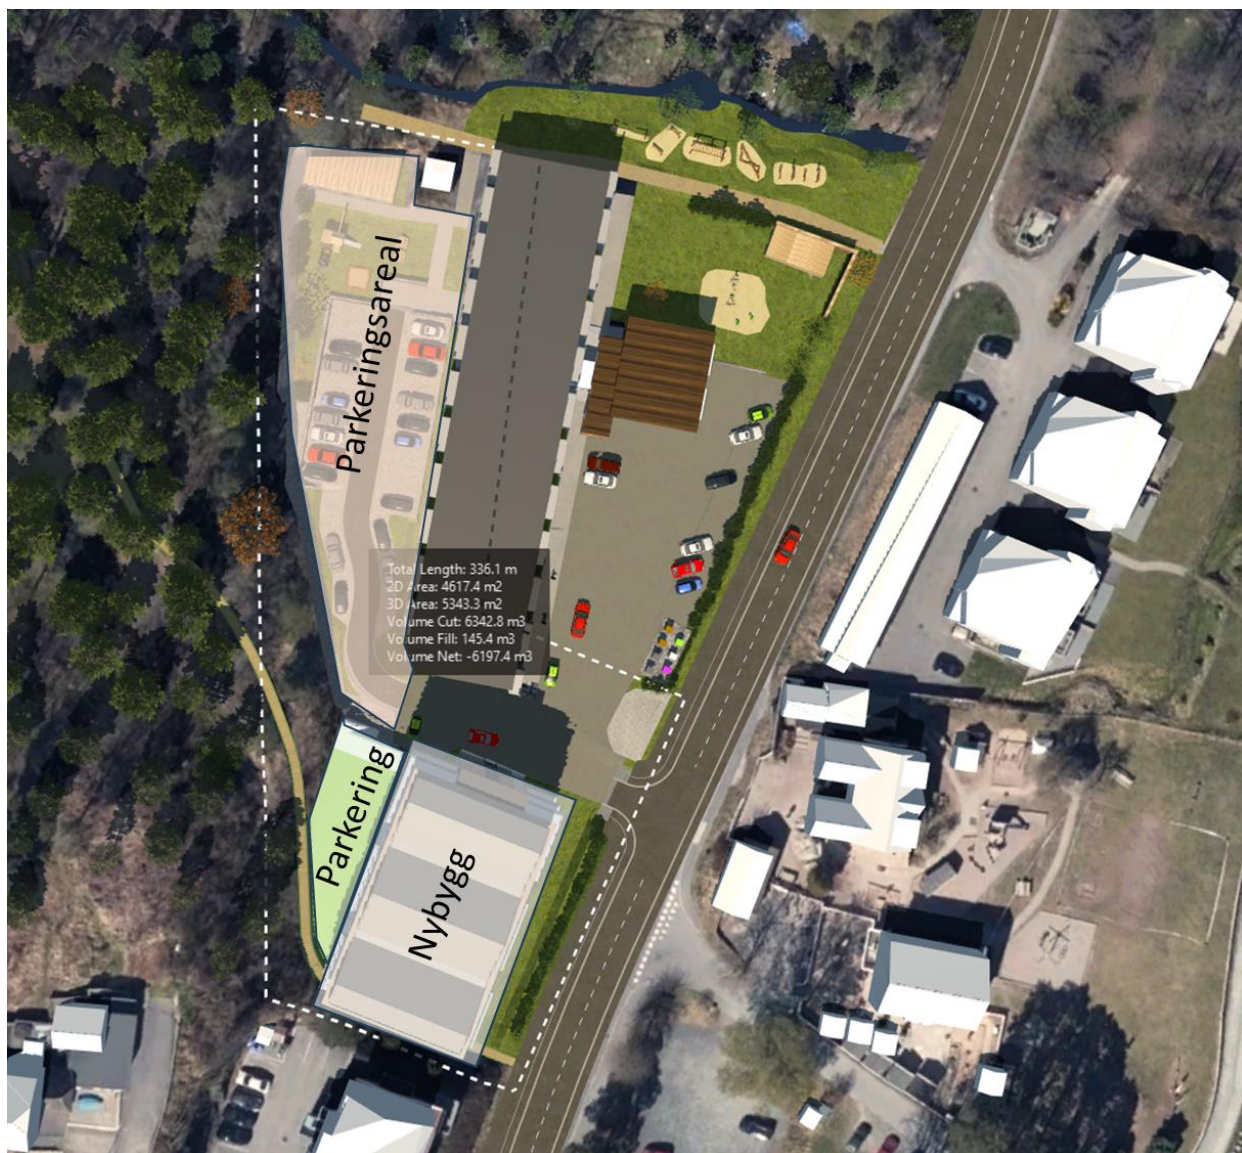
Figur 1-2 Opprinnelig plantegning for tiltaket ved Gooseveien 62. Arealet for parkering merket med grønt, et tatt ut av planen og skal ikke sprenges ut siden det er registrert syredannende berg i dette området.

Opprinnelig planlagt tiltak så for seg parkeringsplass bak nybygget, merket med grønn farge på Figur 1-2. Ny parkeringsplass bak nybygget ble tatt ut av reguleringen. Borestøvsprøvene tatt på dette arealet viste høyt syredannende berg.

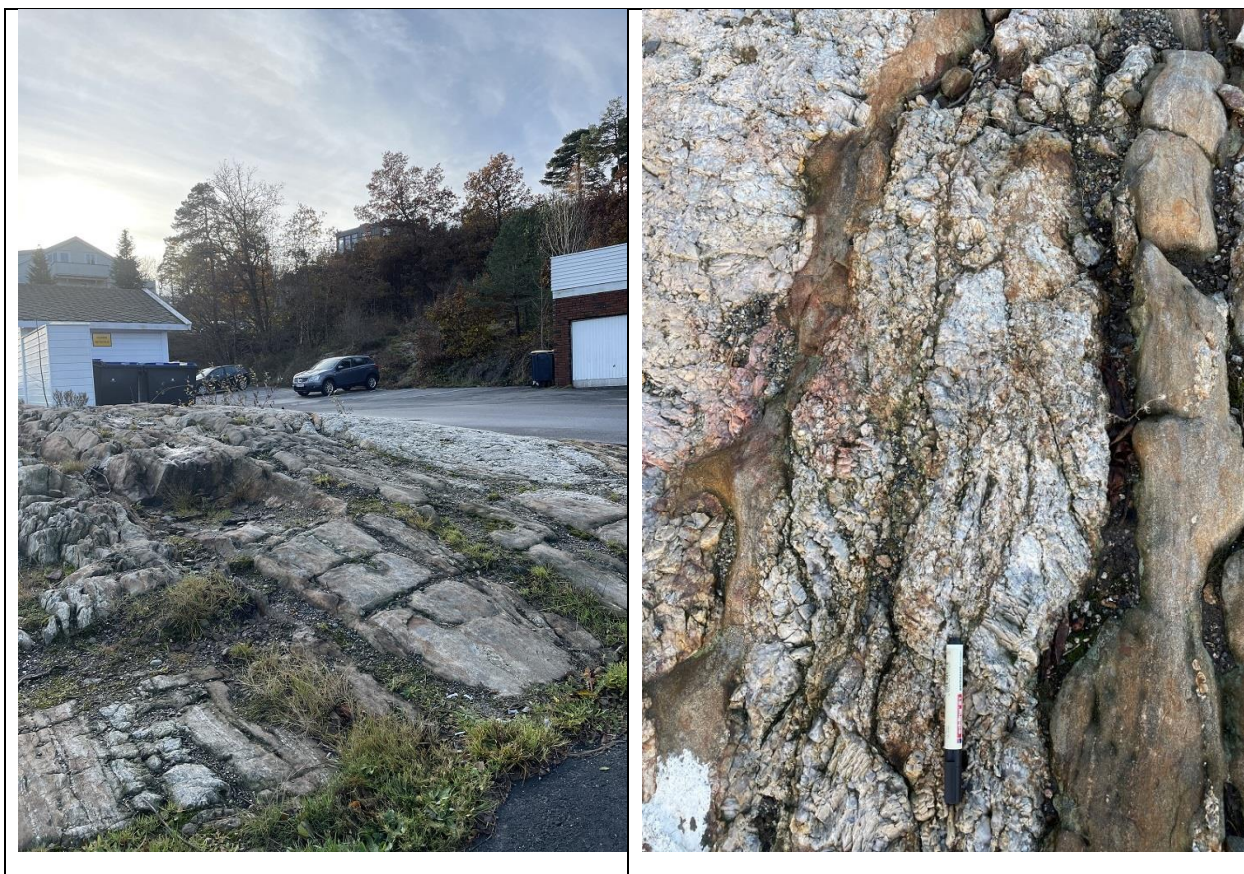
Figur 2-2: Båndgneis i lag med pegmatitt ved innkjørselen til parkeringsplass for Gooseveien

Generelt er båndgneisen, bergarten som er mest forvitret. Fjelloverflatene er forholdsvis ferske og særlig båndgneisen viser rust, oppsmuldet overflate og skiffrighet. Typiske rustfarge kan observeres på overflaten (Figur 2-2).

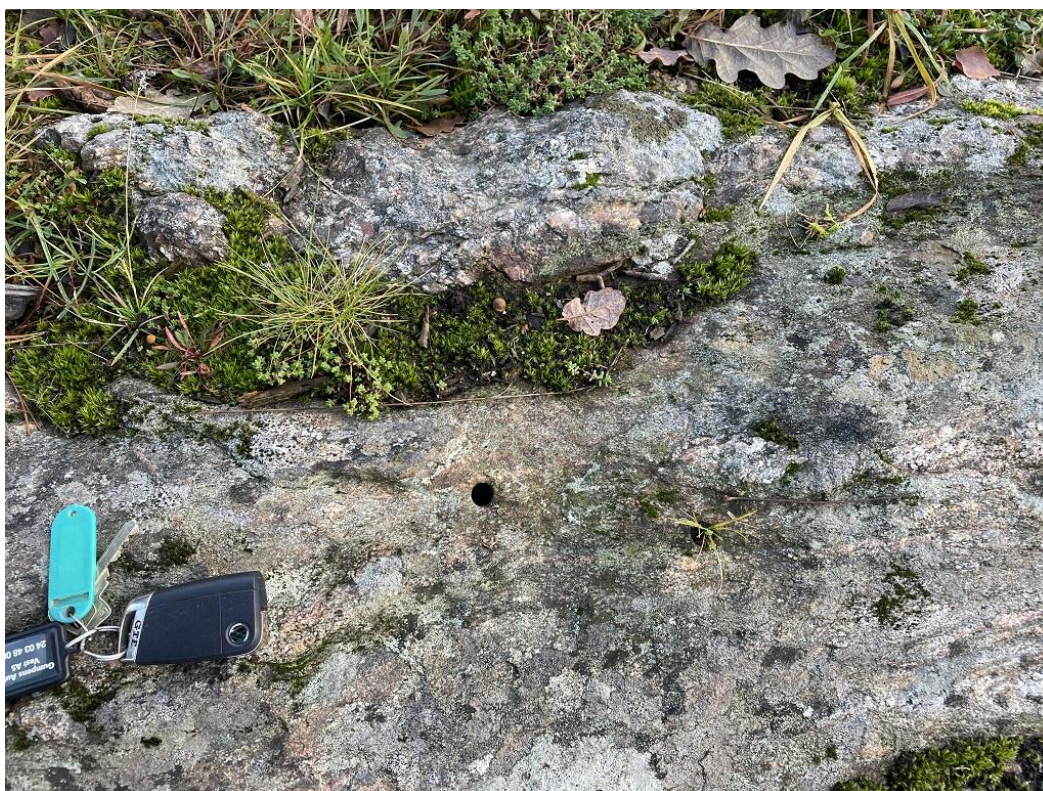
Figur 2-3 Prøvepunkt 6b: Pegmatittisk gneis i overgangen fra båndgneis til trondhjemitt-tonalitt-gneis

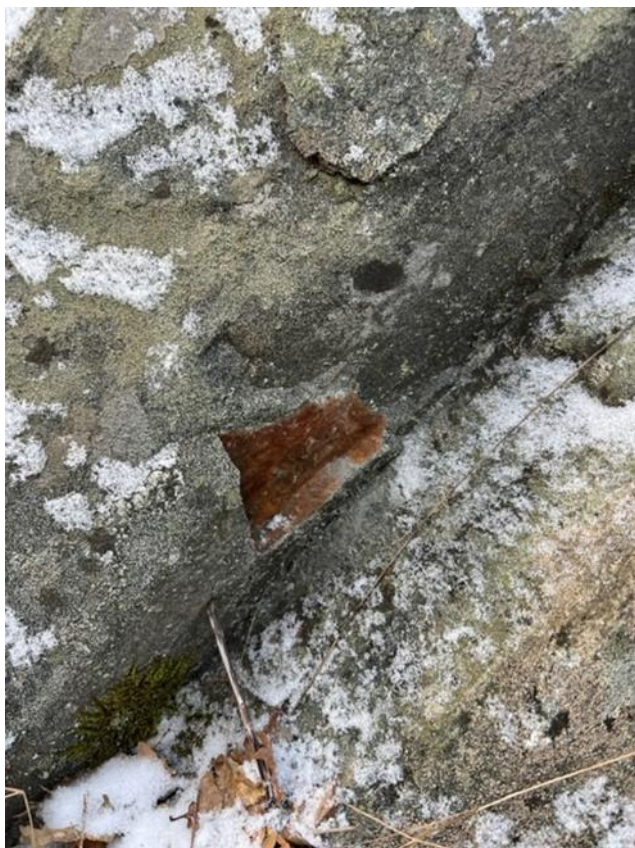
*Figur 2-4 Prøvepunkt 9b båndgneis bak eksisterende bygg, lagdelt og rusten, ikke klassifisert som sulfidholdig*
