### KLAGE PÅ VEDTAK – OPPFØRING AV BRYGGE OG MOLO

Kroken 10, 4885 Grimstad 69/10  
Saksnr. BYGG-22/00787  
Eier: Liv Karine Pedersen

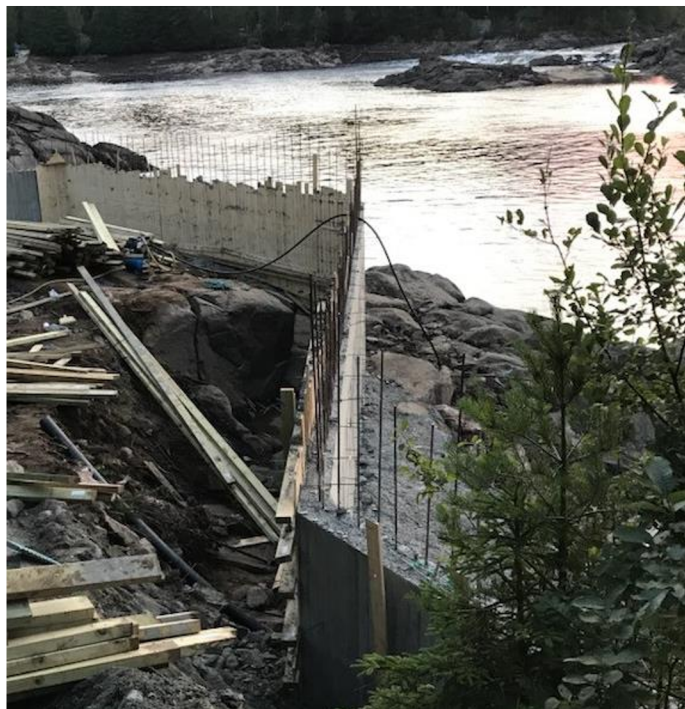
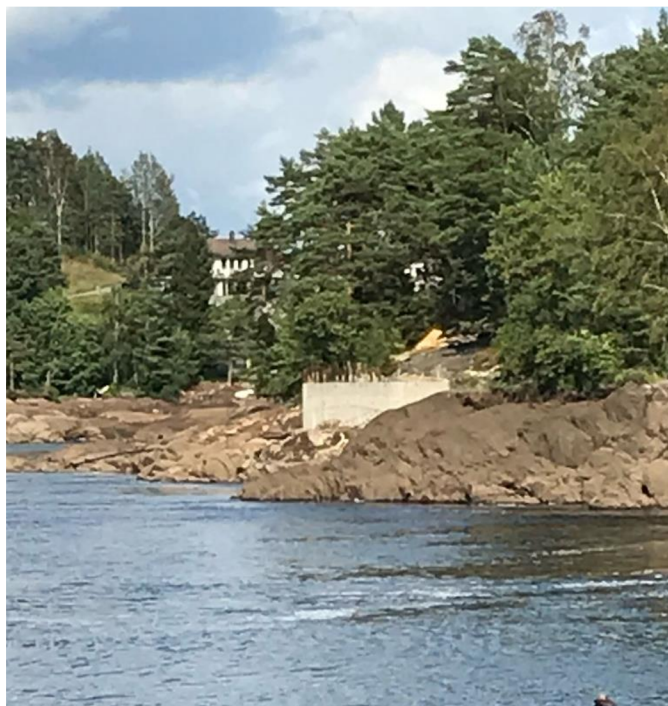
I dette tilfellet er det minimal til ingen påvirkning av elveløpet i forbindelse med brygga. Bildene under viser at den er bygget på fjell med høyde ca. 0- 2 meter under overflaten. Fjellet går videre lengre ut før det skråner mot dypet. At vannløpet forbi brygga kan bli endret av noe betydning er meget lite sannsynlig. Og som nevnt i søknaden ligger ikke brygga direkte i hovedløpet av elva, mer inni en bukt.

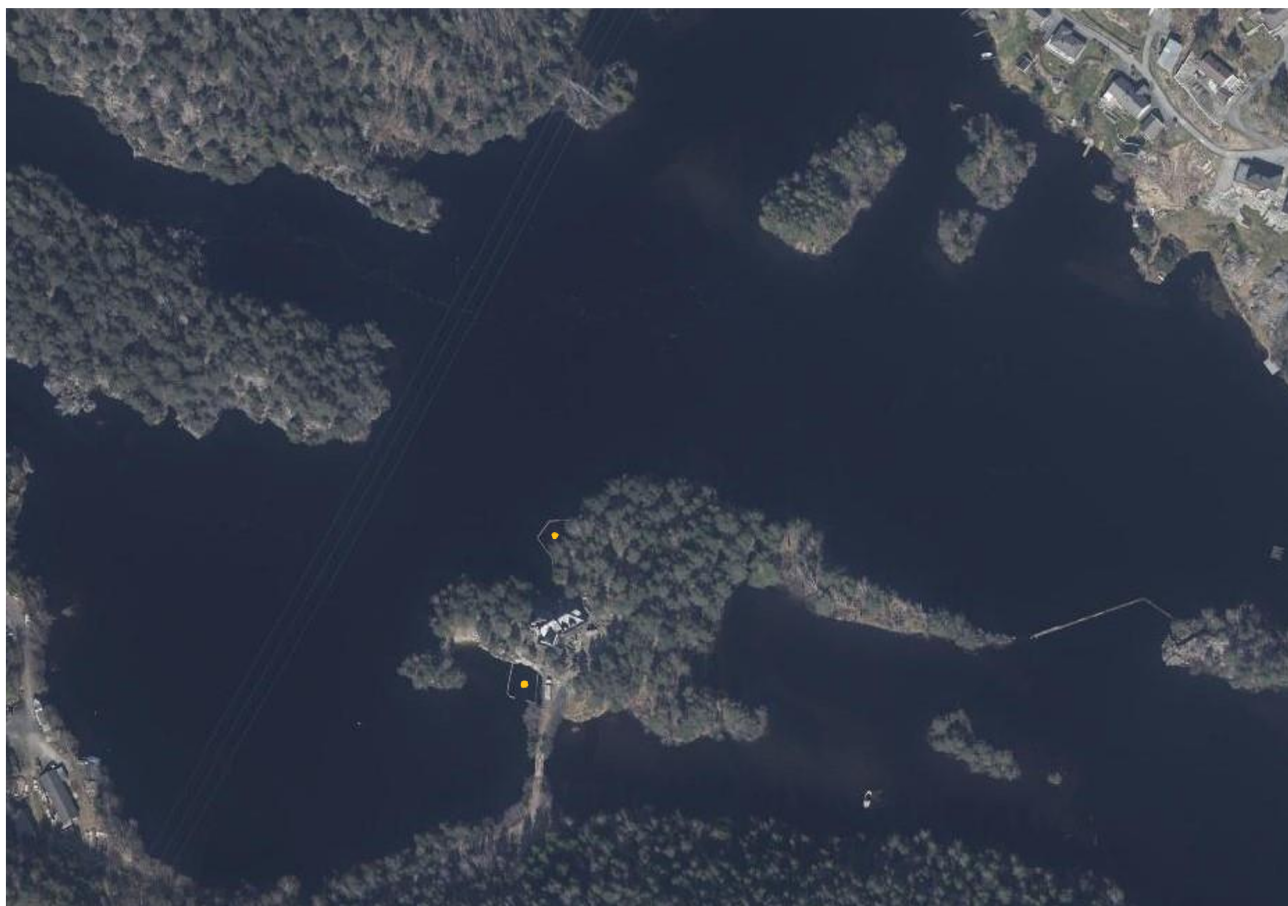
Hele området av elva her er som nevnt i søknaden bred og mer som et vann med flere øyer av fjell å regne. Det er et «fjellandskap» også under vann i området. Dette er også synlig på kartet.

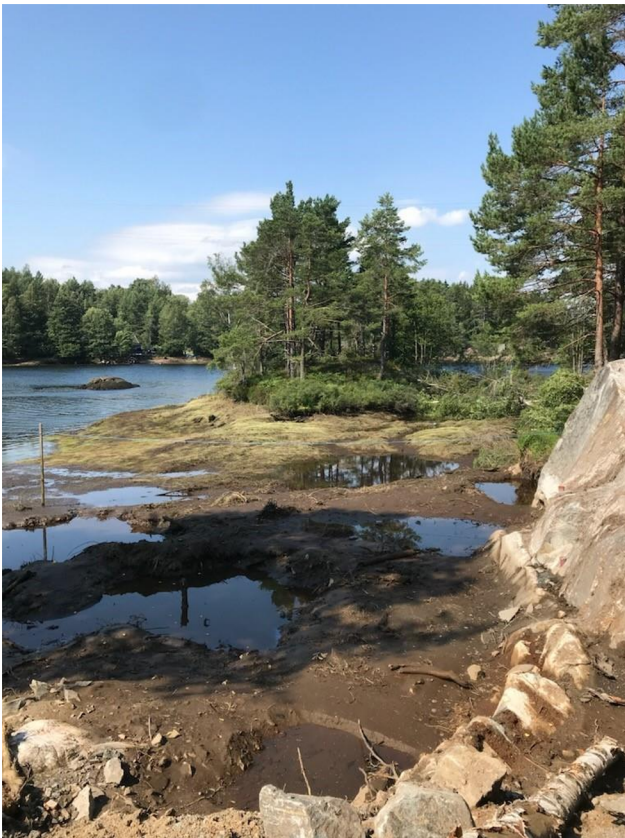
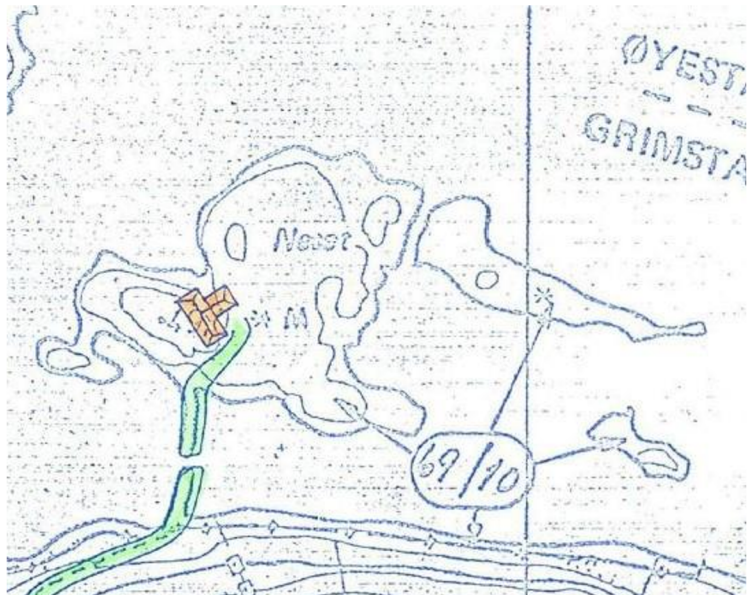
Moloen er også bygget på fast grunn/ fjell. Den østre delen ble satt opp som forstøtningsmur til innkjørsel/ vei. Hele konstruksjonen har ingen innvirkning på elveløpet da dette som nevnt er en bakevje/bukt der det etter broen ikke er farbart med båt mellom øya og land, og den strekker seg heller ikke ut slik at den kan gjøre endringer av noe betydning i vannløpet under brua og videre over det meget grunne området. Det er heller ikke elveløp mellom den lille vestre delen av øya og resten slik det ser ut på dagens kart fra kommunen. Legger ved eldre kart, samt blide som viser dette tydelig. Bilde ble tatt i 2019 da elva var senket. (Dette bør rettes opp på dagens kart). Altså ingen endring i elveløpet.

Randsonen i dette området er fjell og altså ingen erosjonsfare av løsmasse eller leire. En del høydemeter og stryk/ fosser oppover i elva har randsonen en annen sammensetning og elva generelt en annen utforming, som muligens er mer utsatt for erosjon.
