# Smith Petersens Brygge Et mulighetsstudie -

- med elementer som er flotte hver for seg, men som sammen kan gi oss et enestående miljø.

darak design  
mai 2023

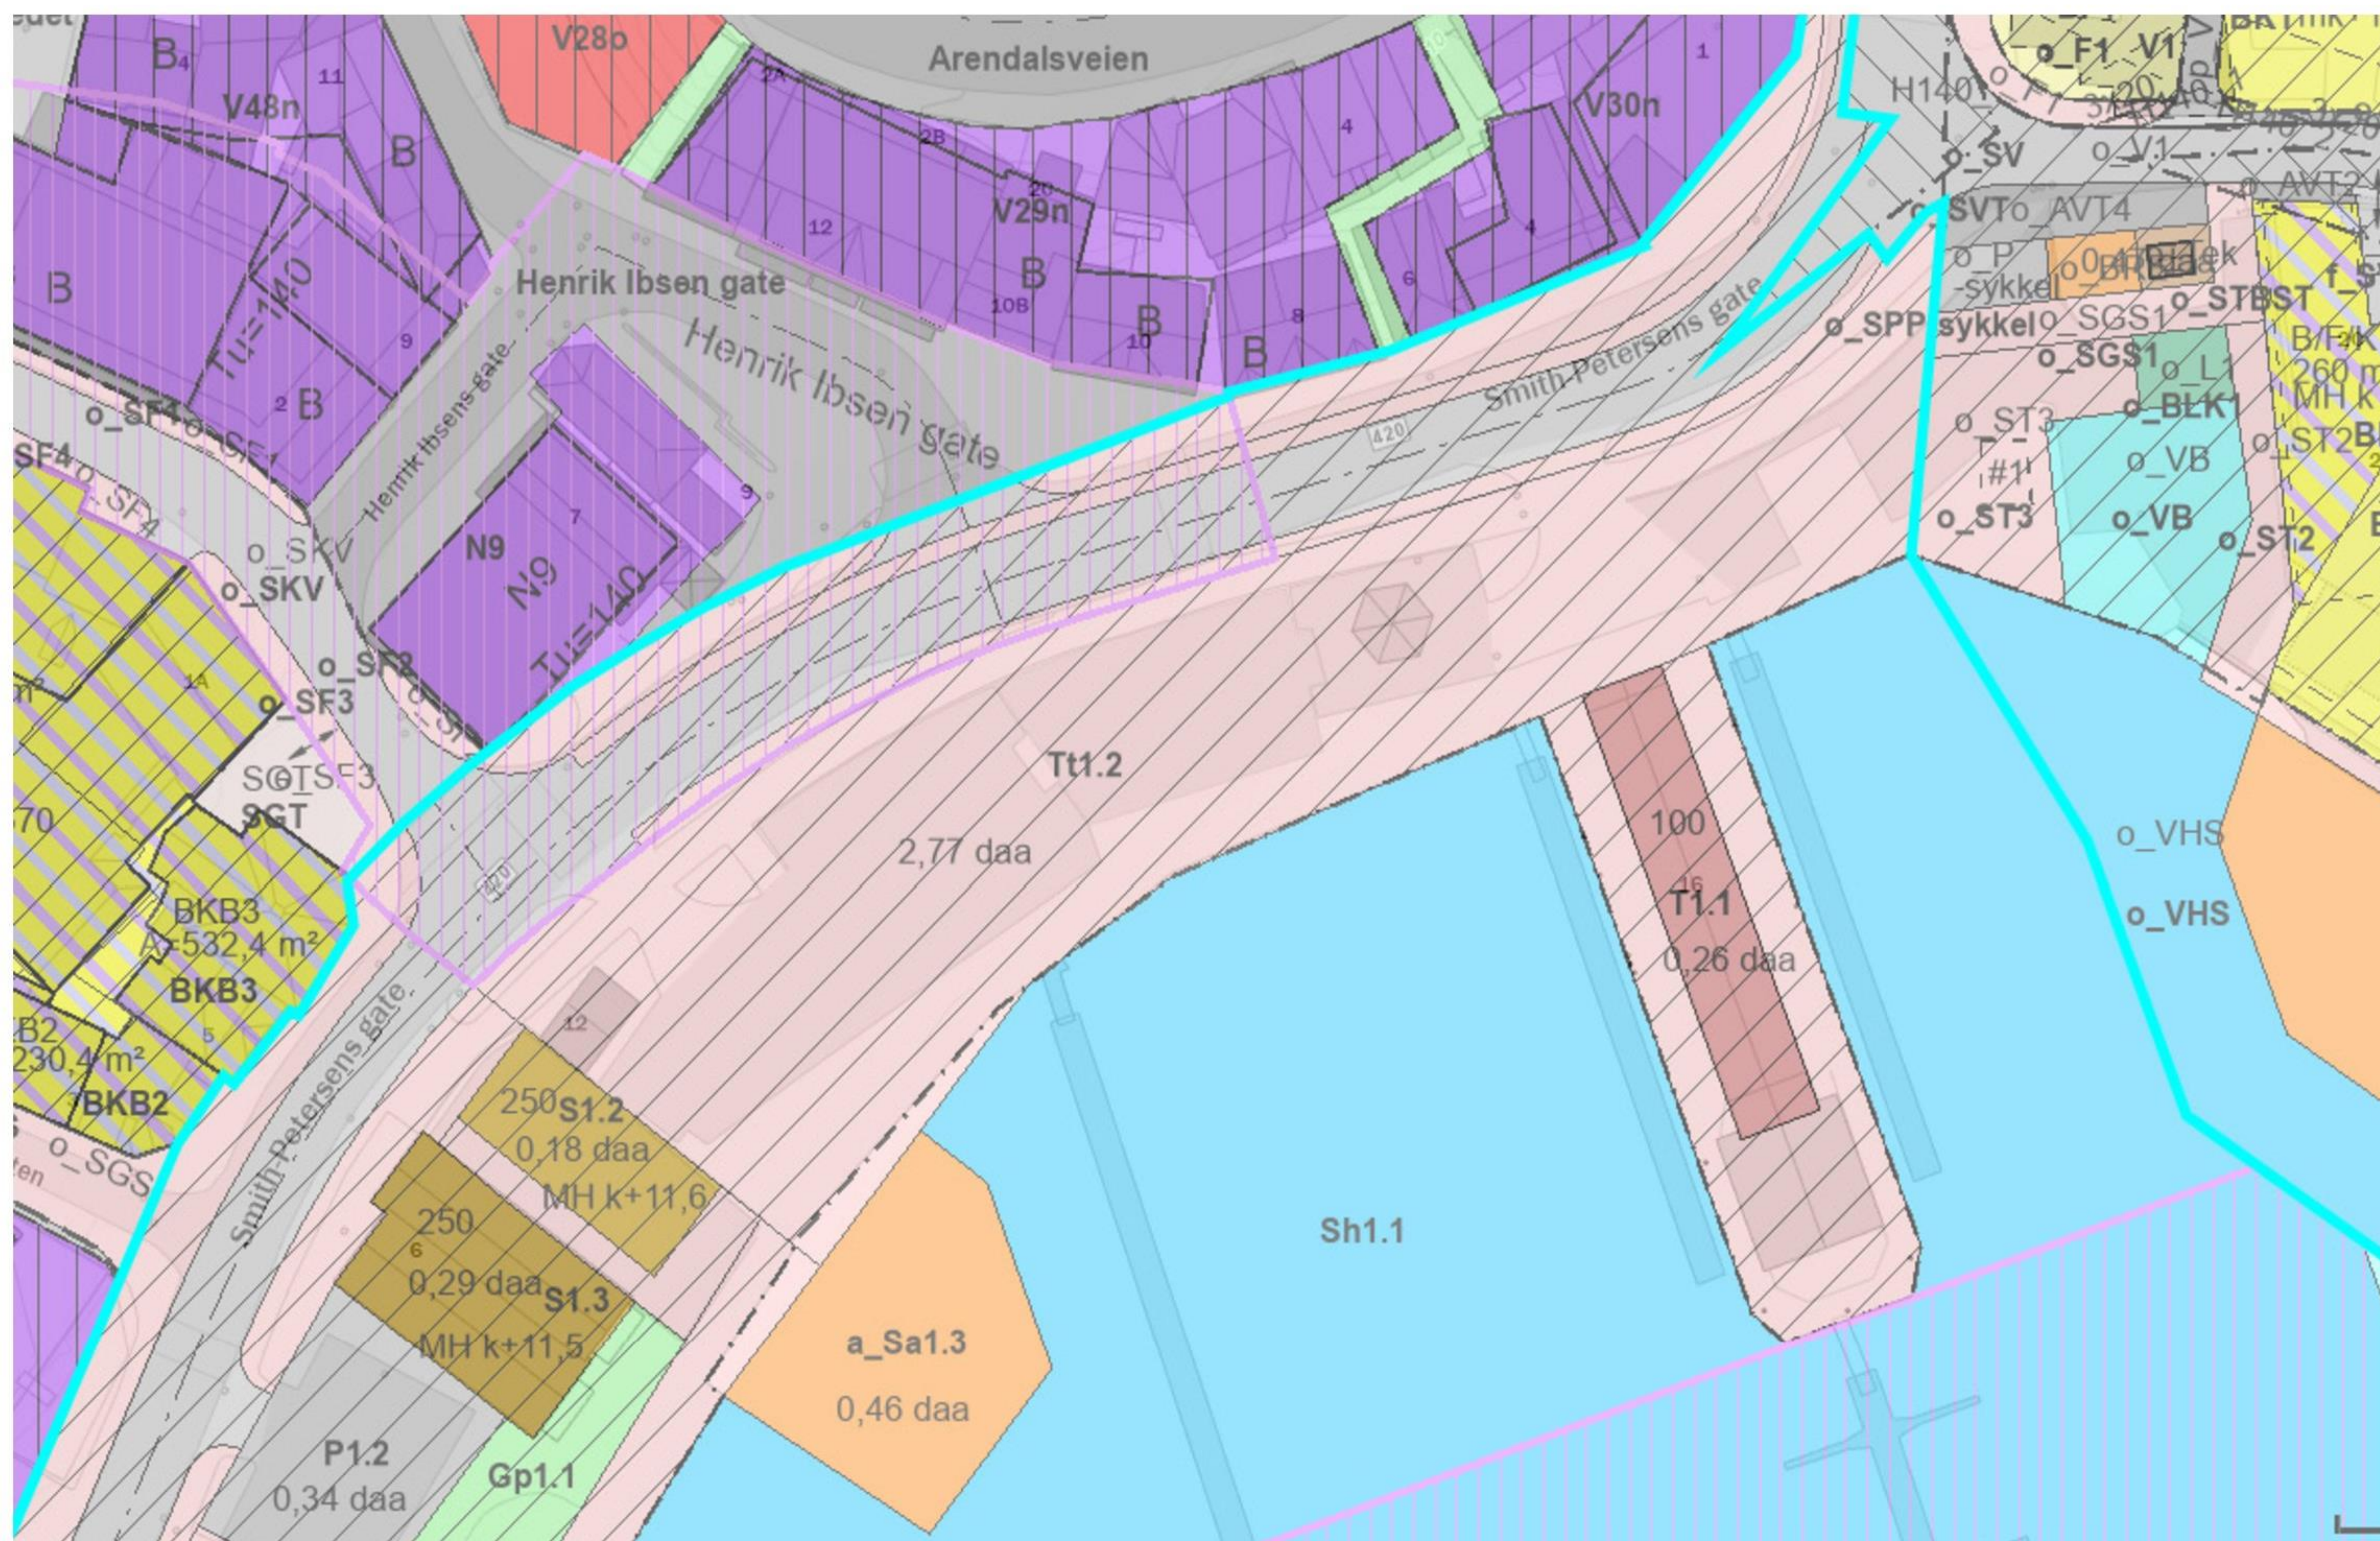
I denne sammenhengen er det områdene Tt1.2 (Smith Petersens brygge og T.1.1 (Dampskipsbrygga.) som har fokus. Fra bestemmelser Områderegulering Grimstad sjønære arealer gjengis følgende:

5.12 Arealformål tjenesteyting, T  
T1.1 skal ha servicefasiliteter for gjestehavna.

6.3 Torg, Tt  
Tt1.1 og Tt1.2 skal tilrettelegges for festplass og opparbeides med hensyn på nærhet og sambruk til lekeplass L1.1.

Innen Tt1.2 tillates oppført ett servicebygg på inntil 50 kvm, med maks gesimshøyde på kote +5 og maks mønehøyde på kote +7,5. Plassering skal fastsettes ved detaljregulering

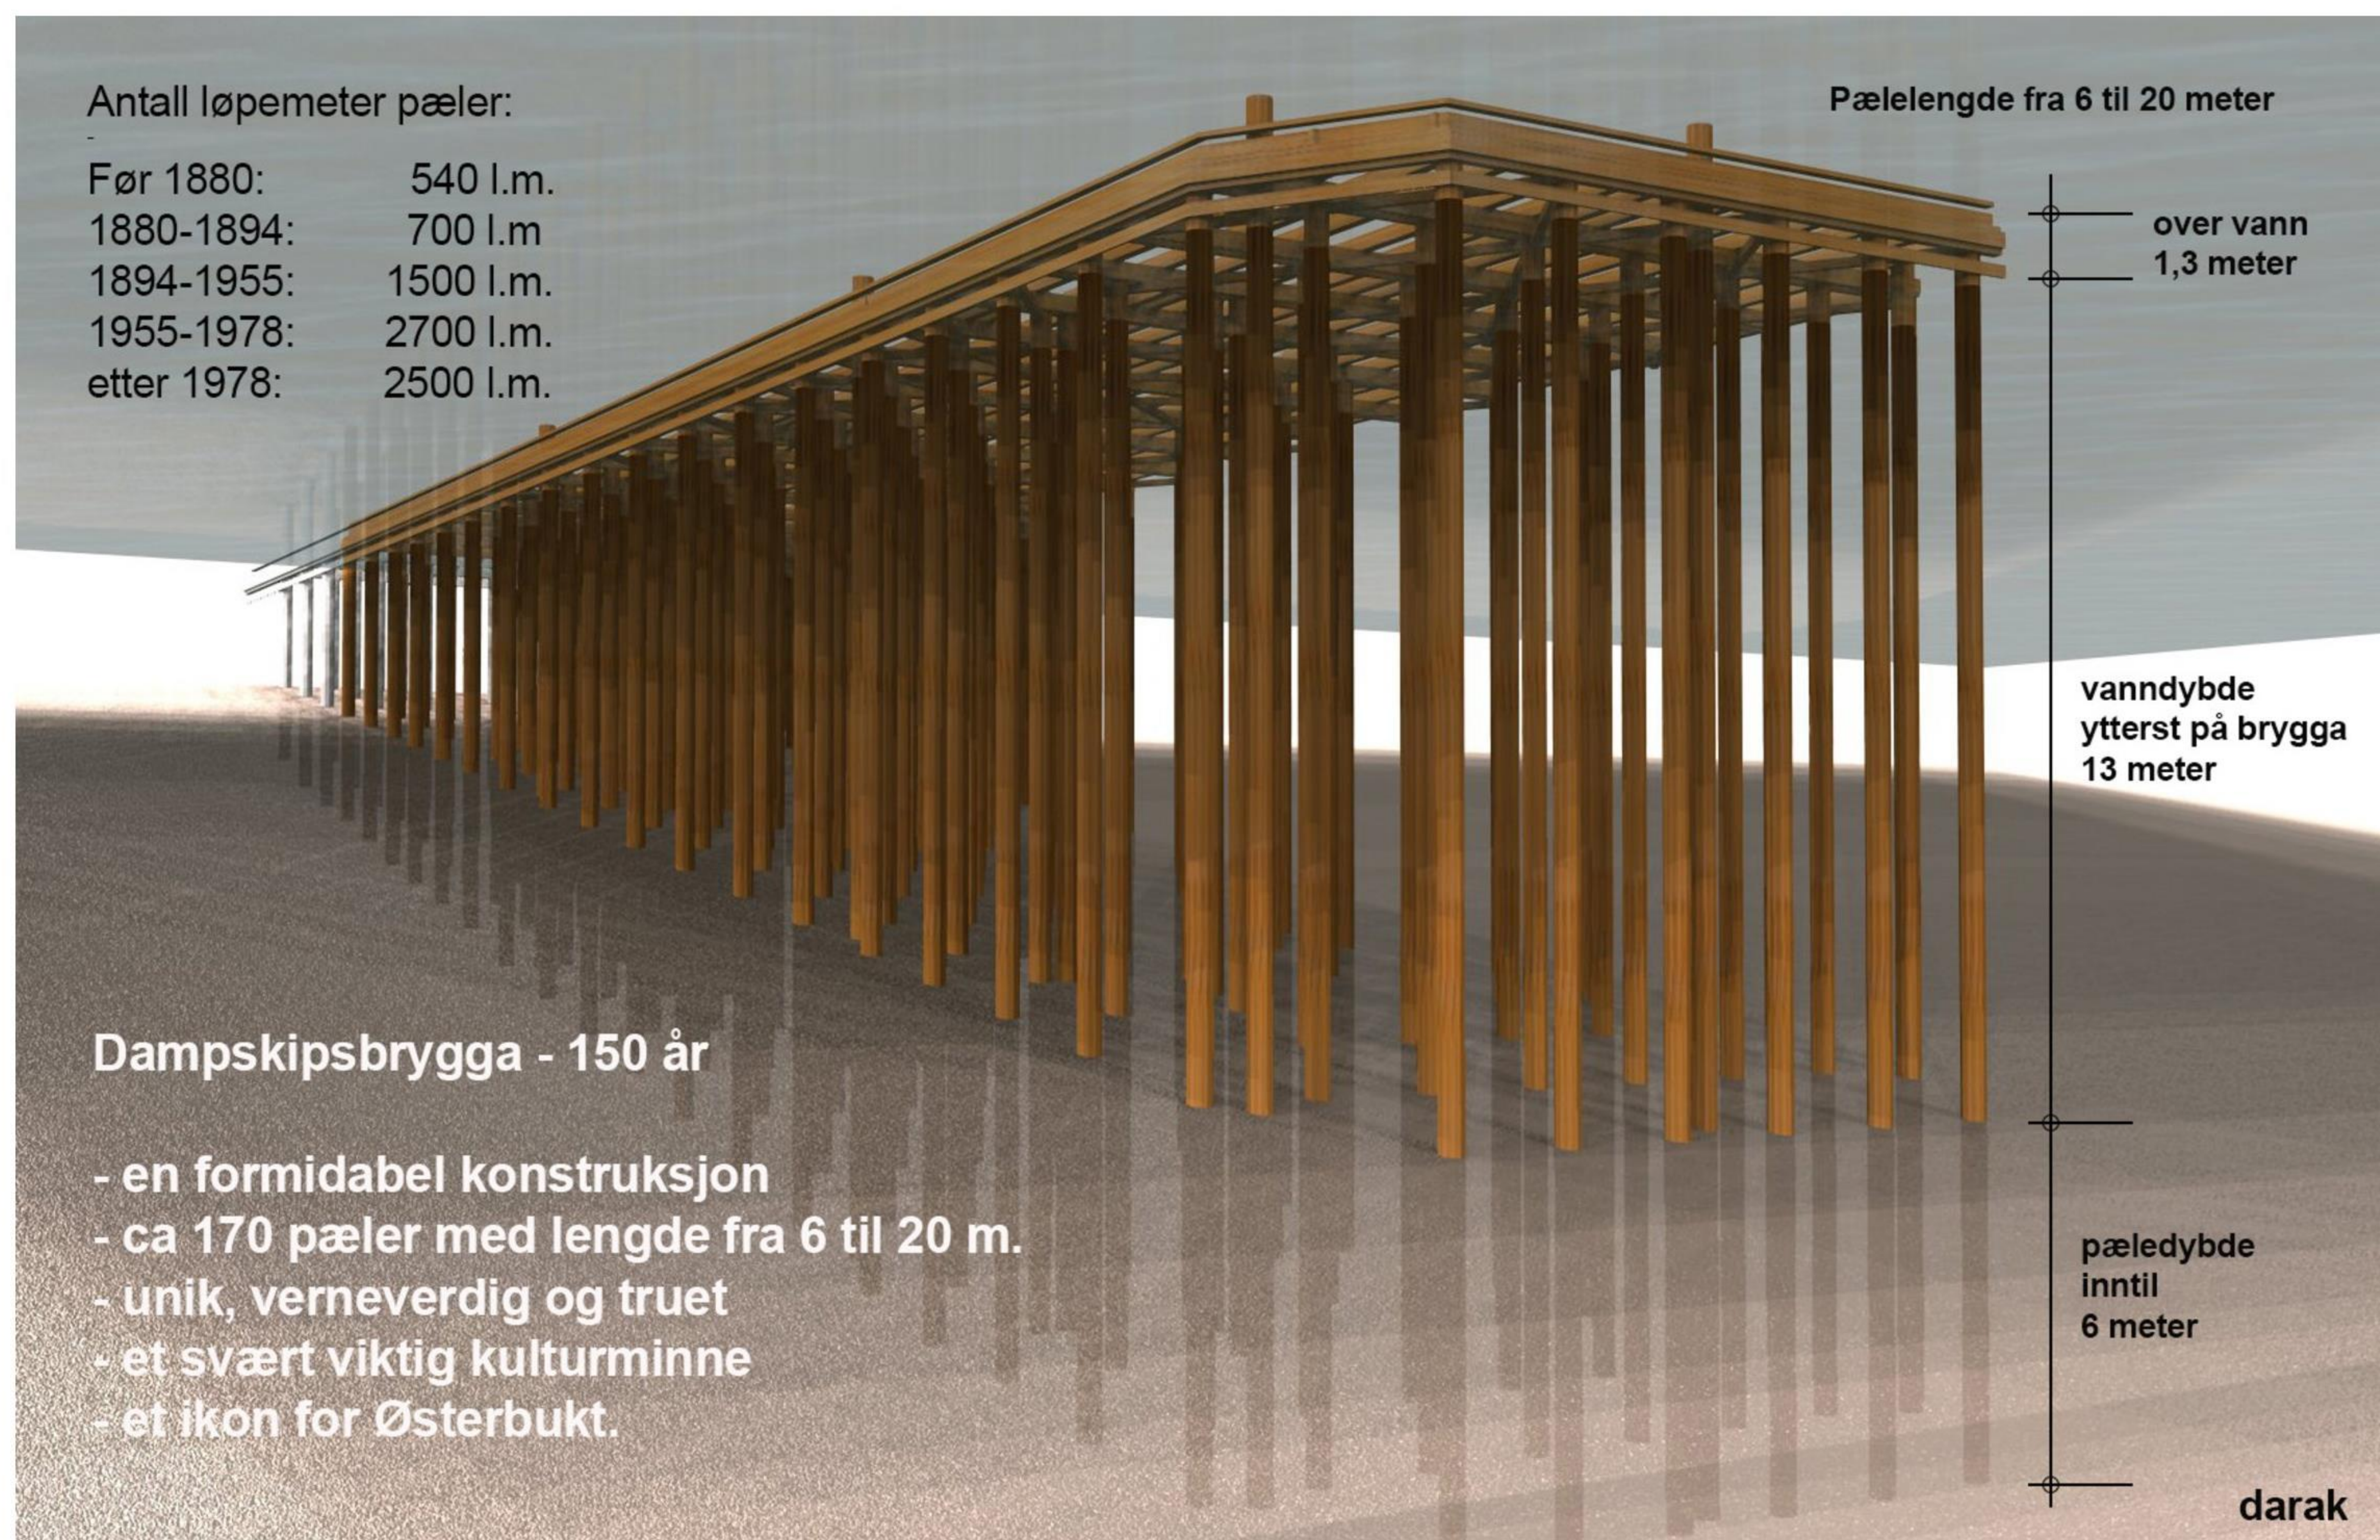
Poenget med denne detaljerte beskrivelse er å gi et bilde av et voldsomt antall pæler som bærer bryggas vekt. Pælene under de eldste delene av brygga står med innbyrdes avstand ca 2,6 m. på langs og ca 1,5 m. på tvers av brygga. På den delen av brygga som ble utvidet i 1955 er det tilsvarende innbyrdes avstand ca 3,2 på langs og ca 1,75 på tvers. Alle pælene er sammesydd med tvergående og langsgående bjelker i tillegg til diagonale.

Bjelkene danner et fagverk som bidrar til at bryggedekket er helt stivt. Alle krefter både vertikalt og sideveis fordeles til samtlige pæler. Dette betyr at vertikal- og horsintalkrefter på hver enkelt pæl er svært liten. Bryggedekket består av ca. 150 m<sup>3</sup> furumaterialer - som har egenvekt 530 kg/m<sup>3</sup>. Dekket veier mao ca 80 tonn. Vertikallast pr pæl er ca 470 kg. + nyttelast (folk og gods).

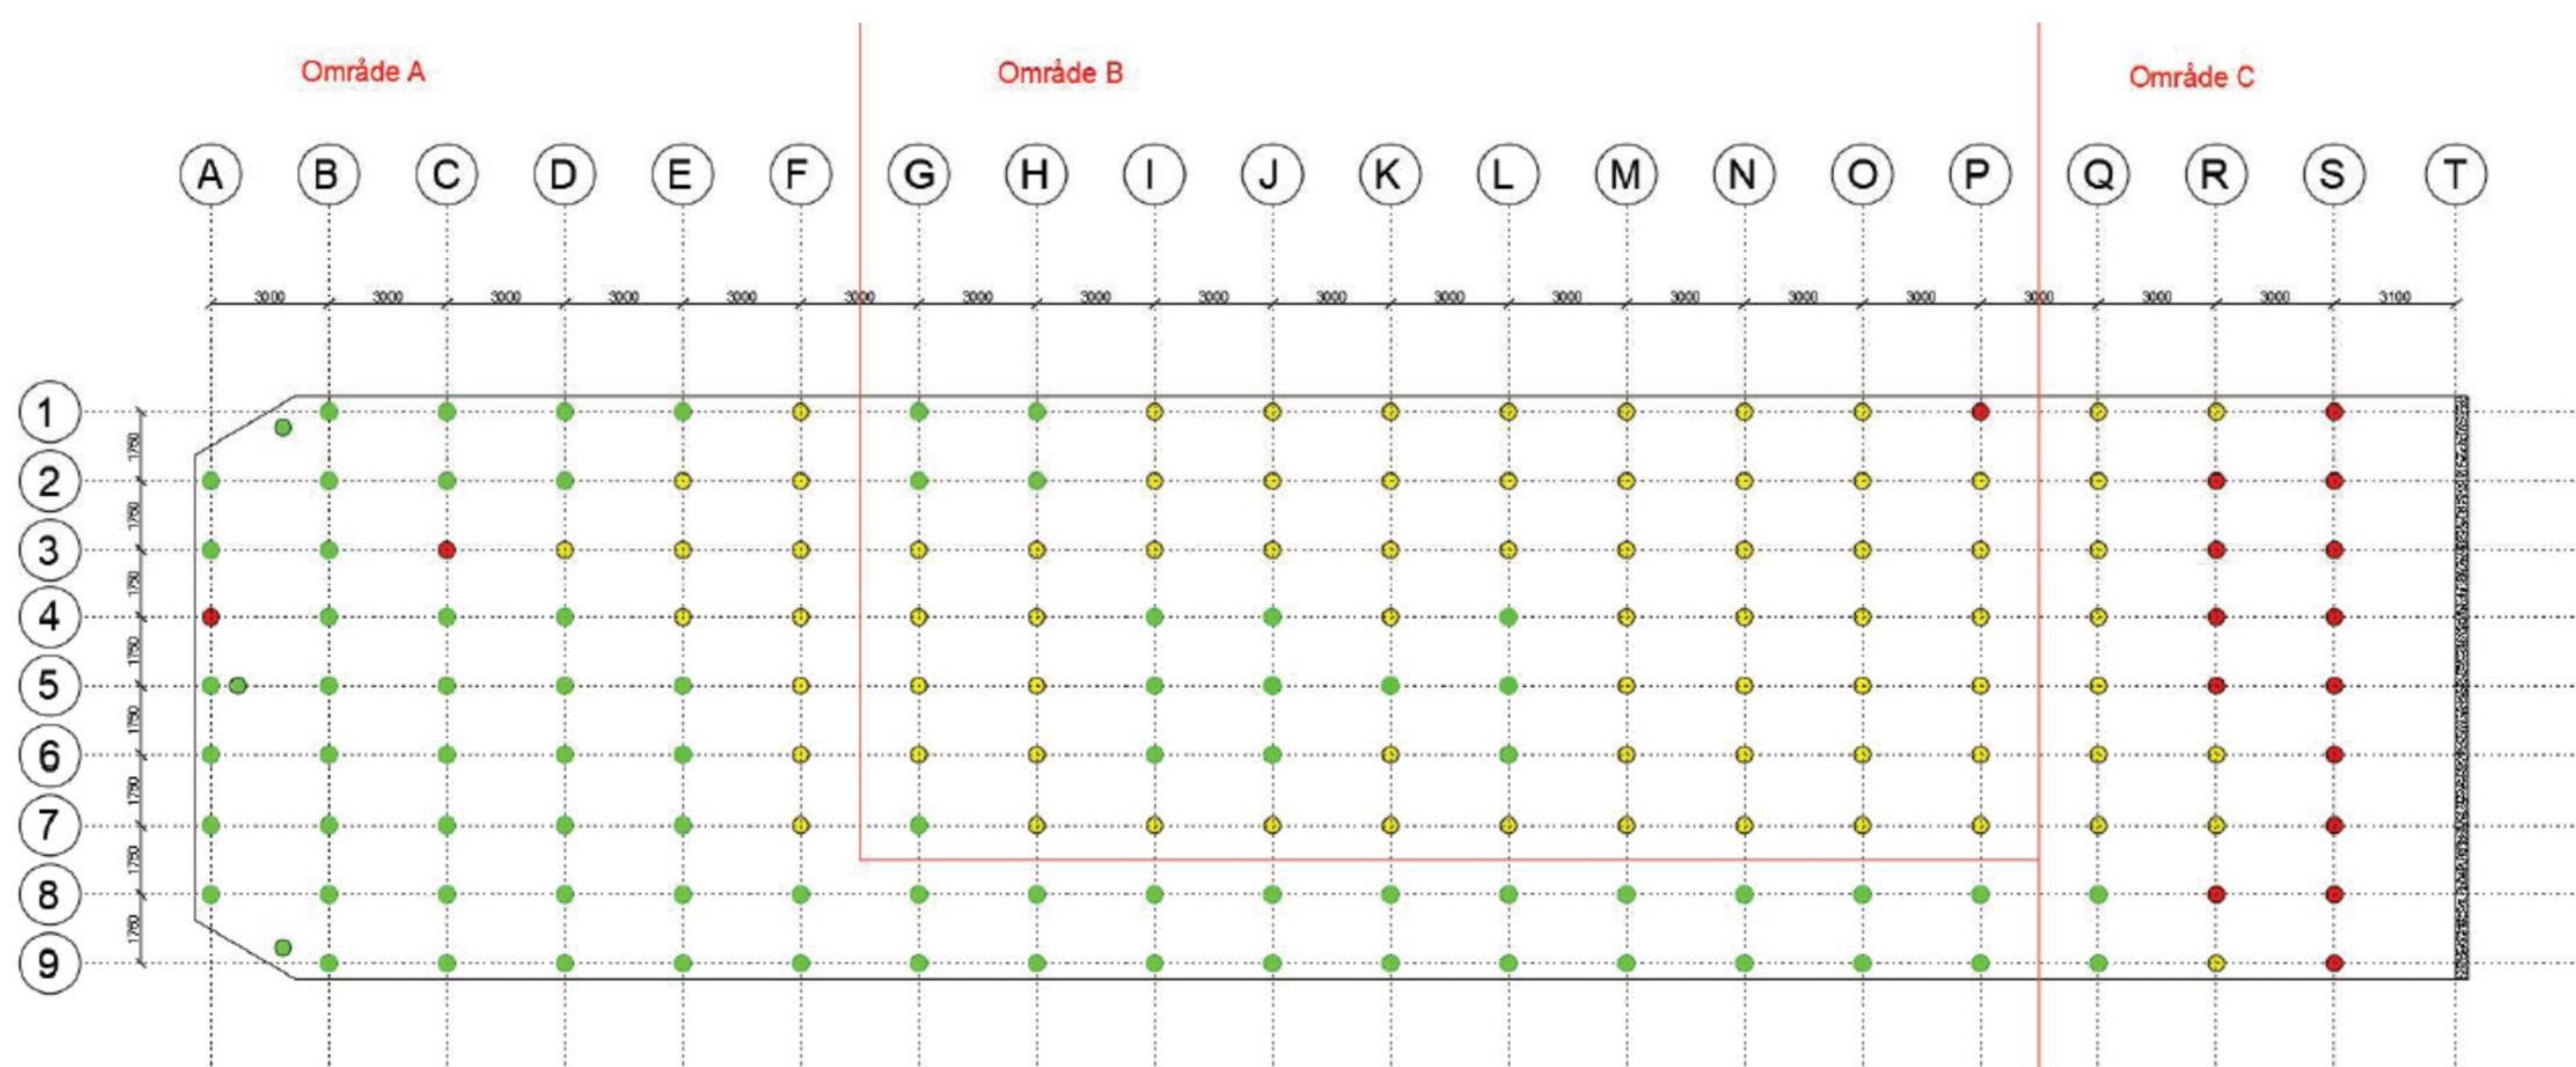
Tegningen nedenfor er kaget av Rambøll. Rødfargede pæler er de som må skiftes. Lengst til høyre og nærmest land. Rambølls konklusjon er denne:

*Vi anbefaler å utbedre de beskrevne skadene ved å erstatte noen peler og reparere andre, og også utbedre bjelkelag der dette er nødvendig. Vi mener dette gjøres mest rasjonelt ved at servicebygg og restaurant sammen med dekke fjernes midlertidig for å gi fri tilgang for entreprenør til bæring og peler.*
