# Smith Petersens Brygge Et mulighetsstudie -

- med elementer som er flotte hver for seg, men som sammen kan gi oss et enestående miljø.

darak design  
mai 2023

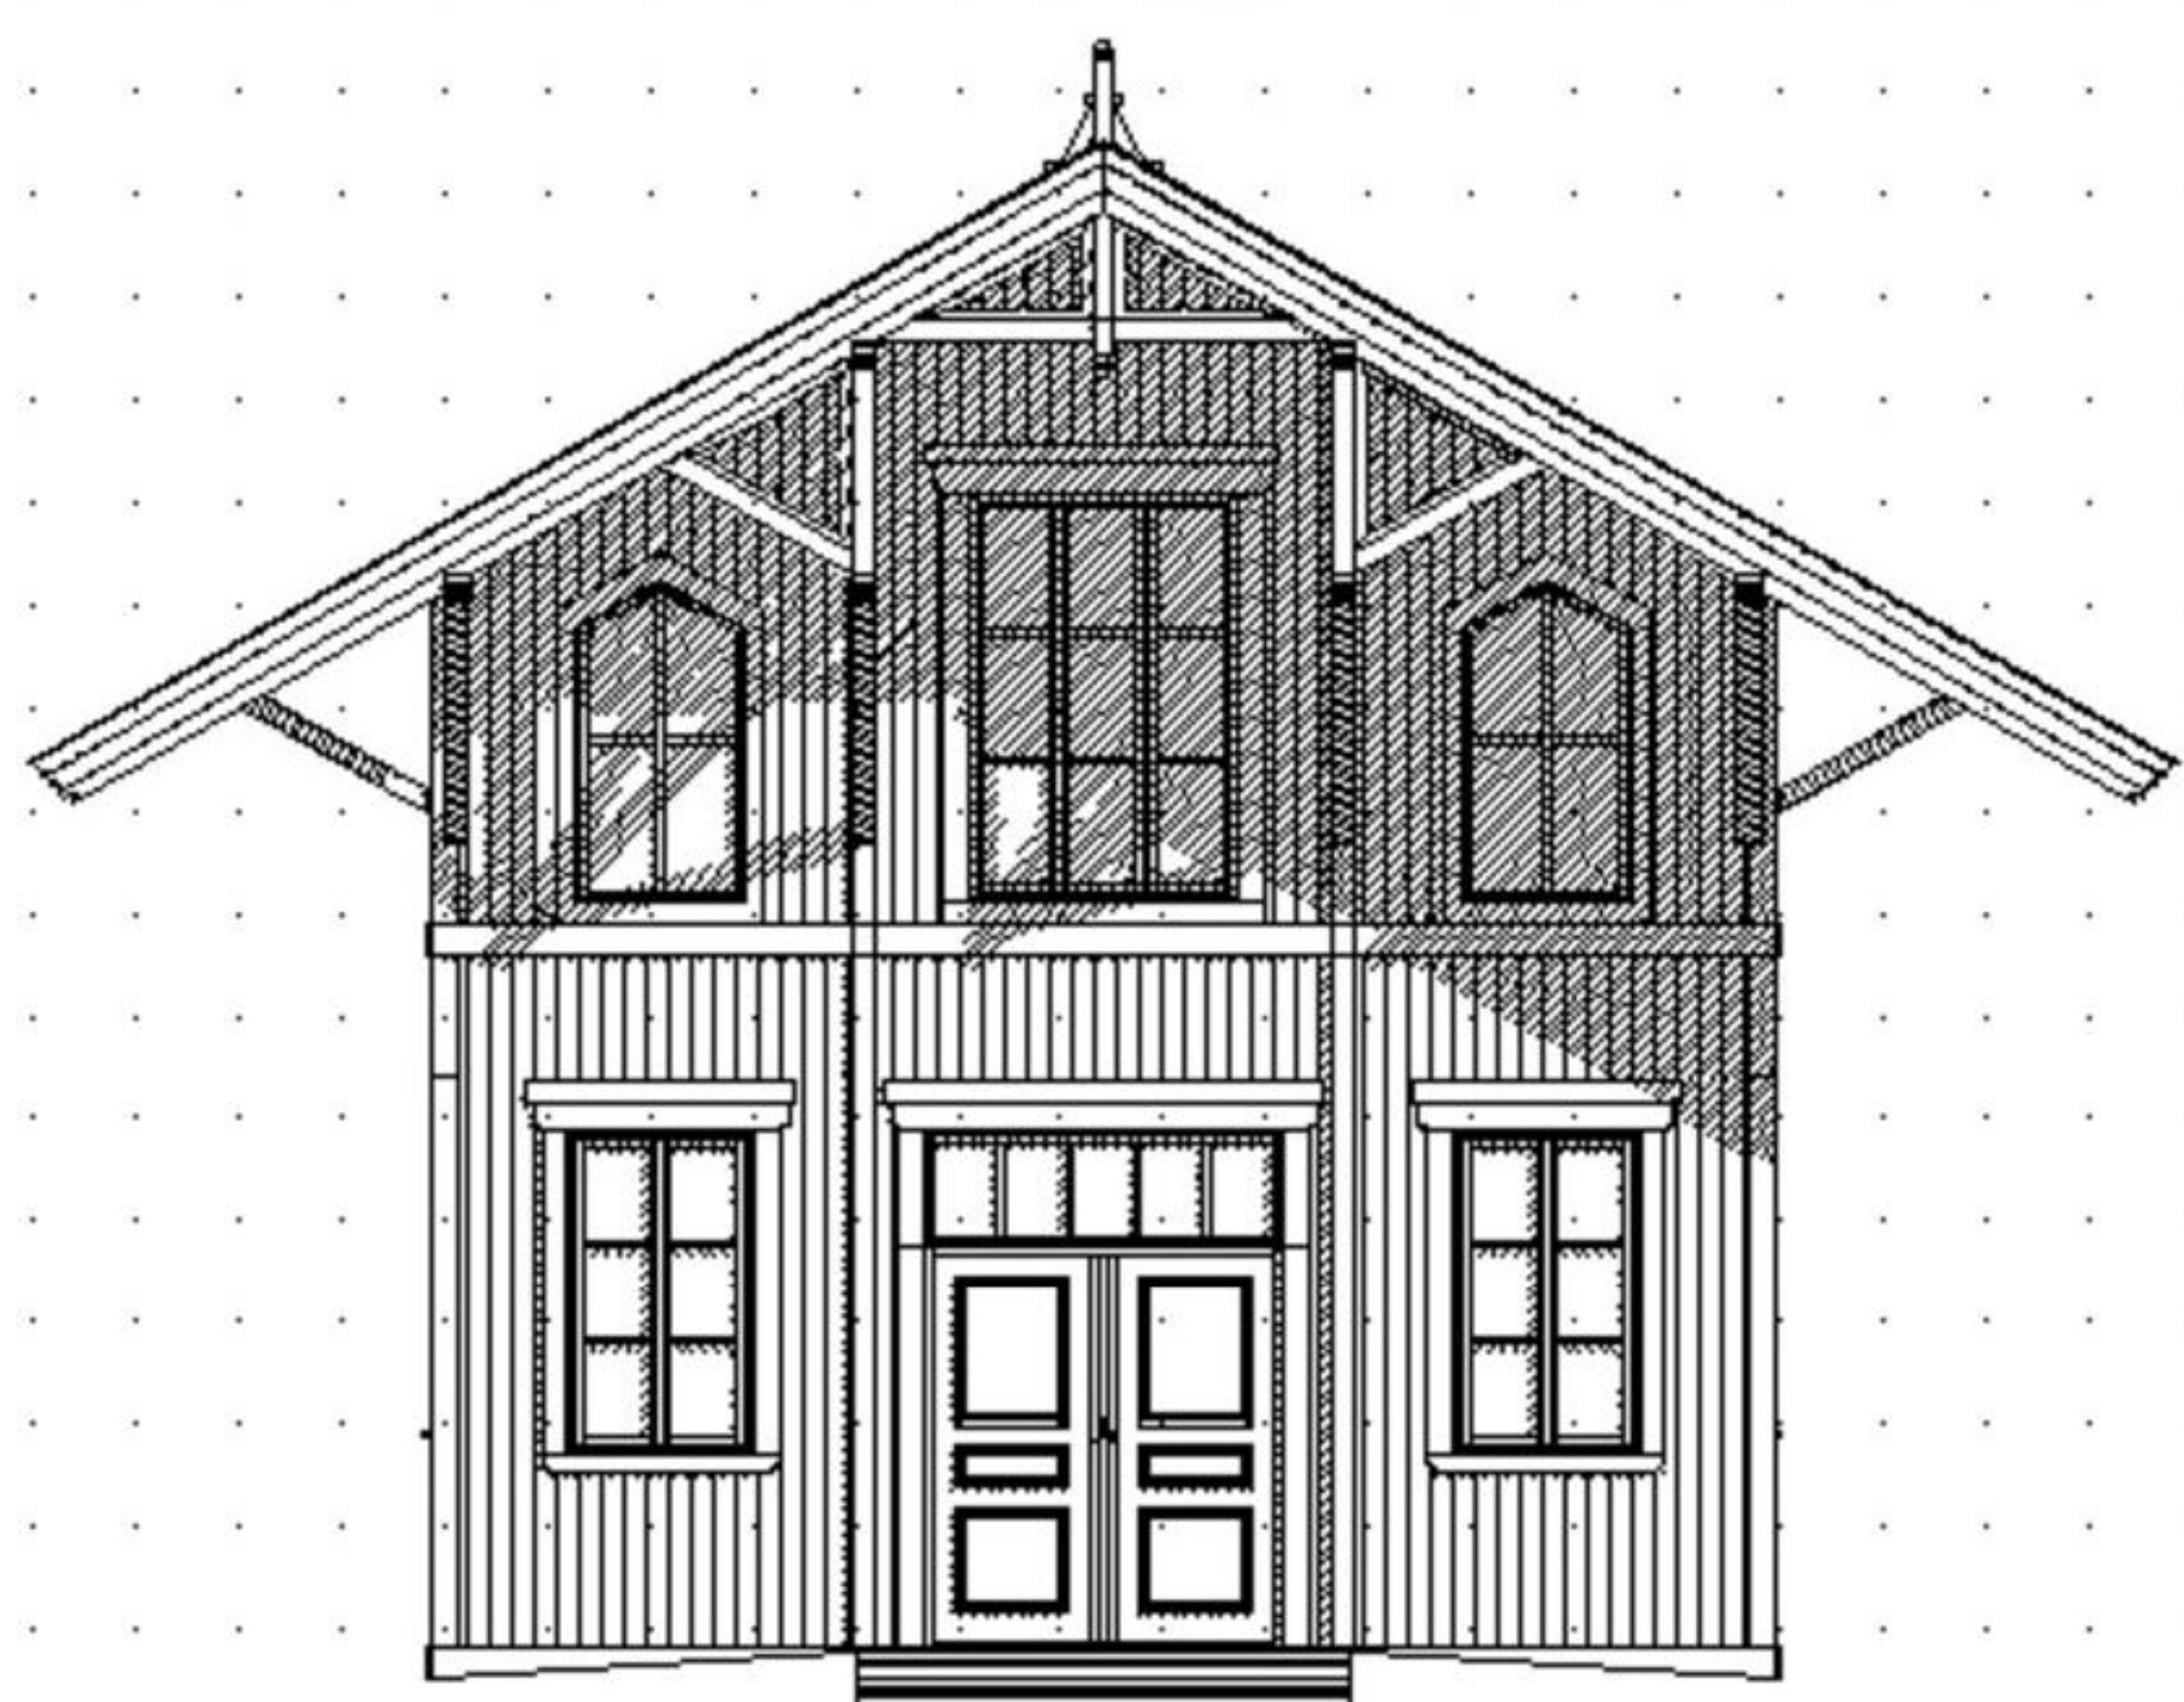
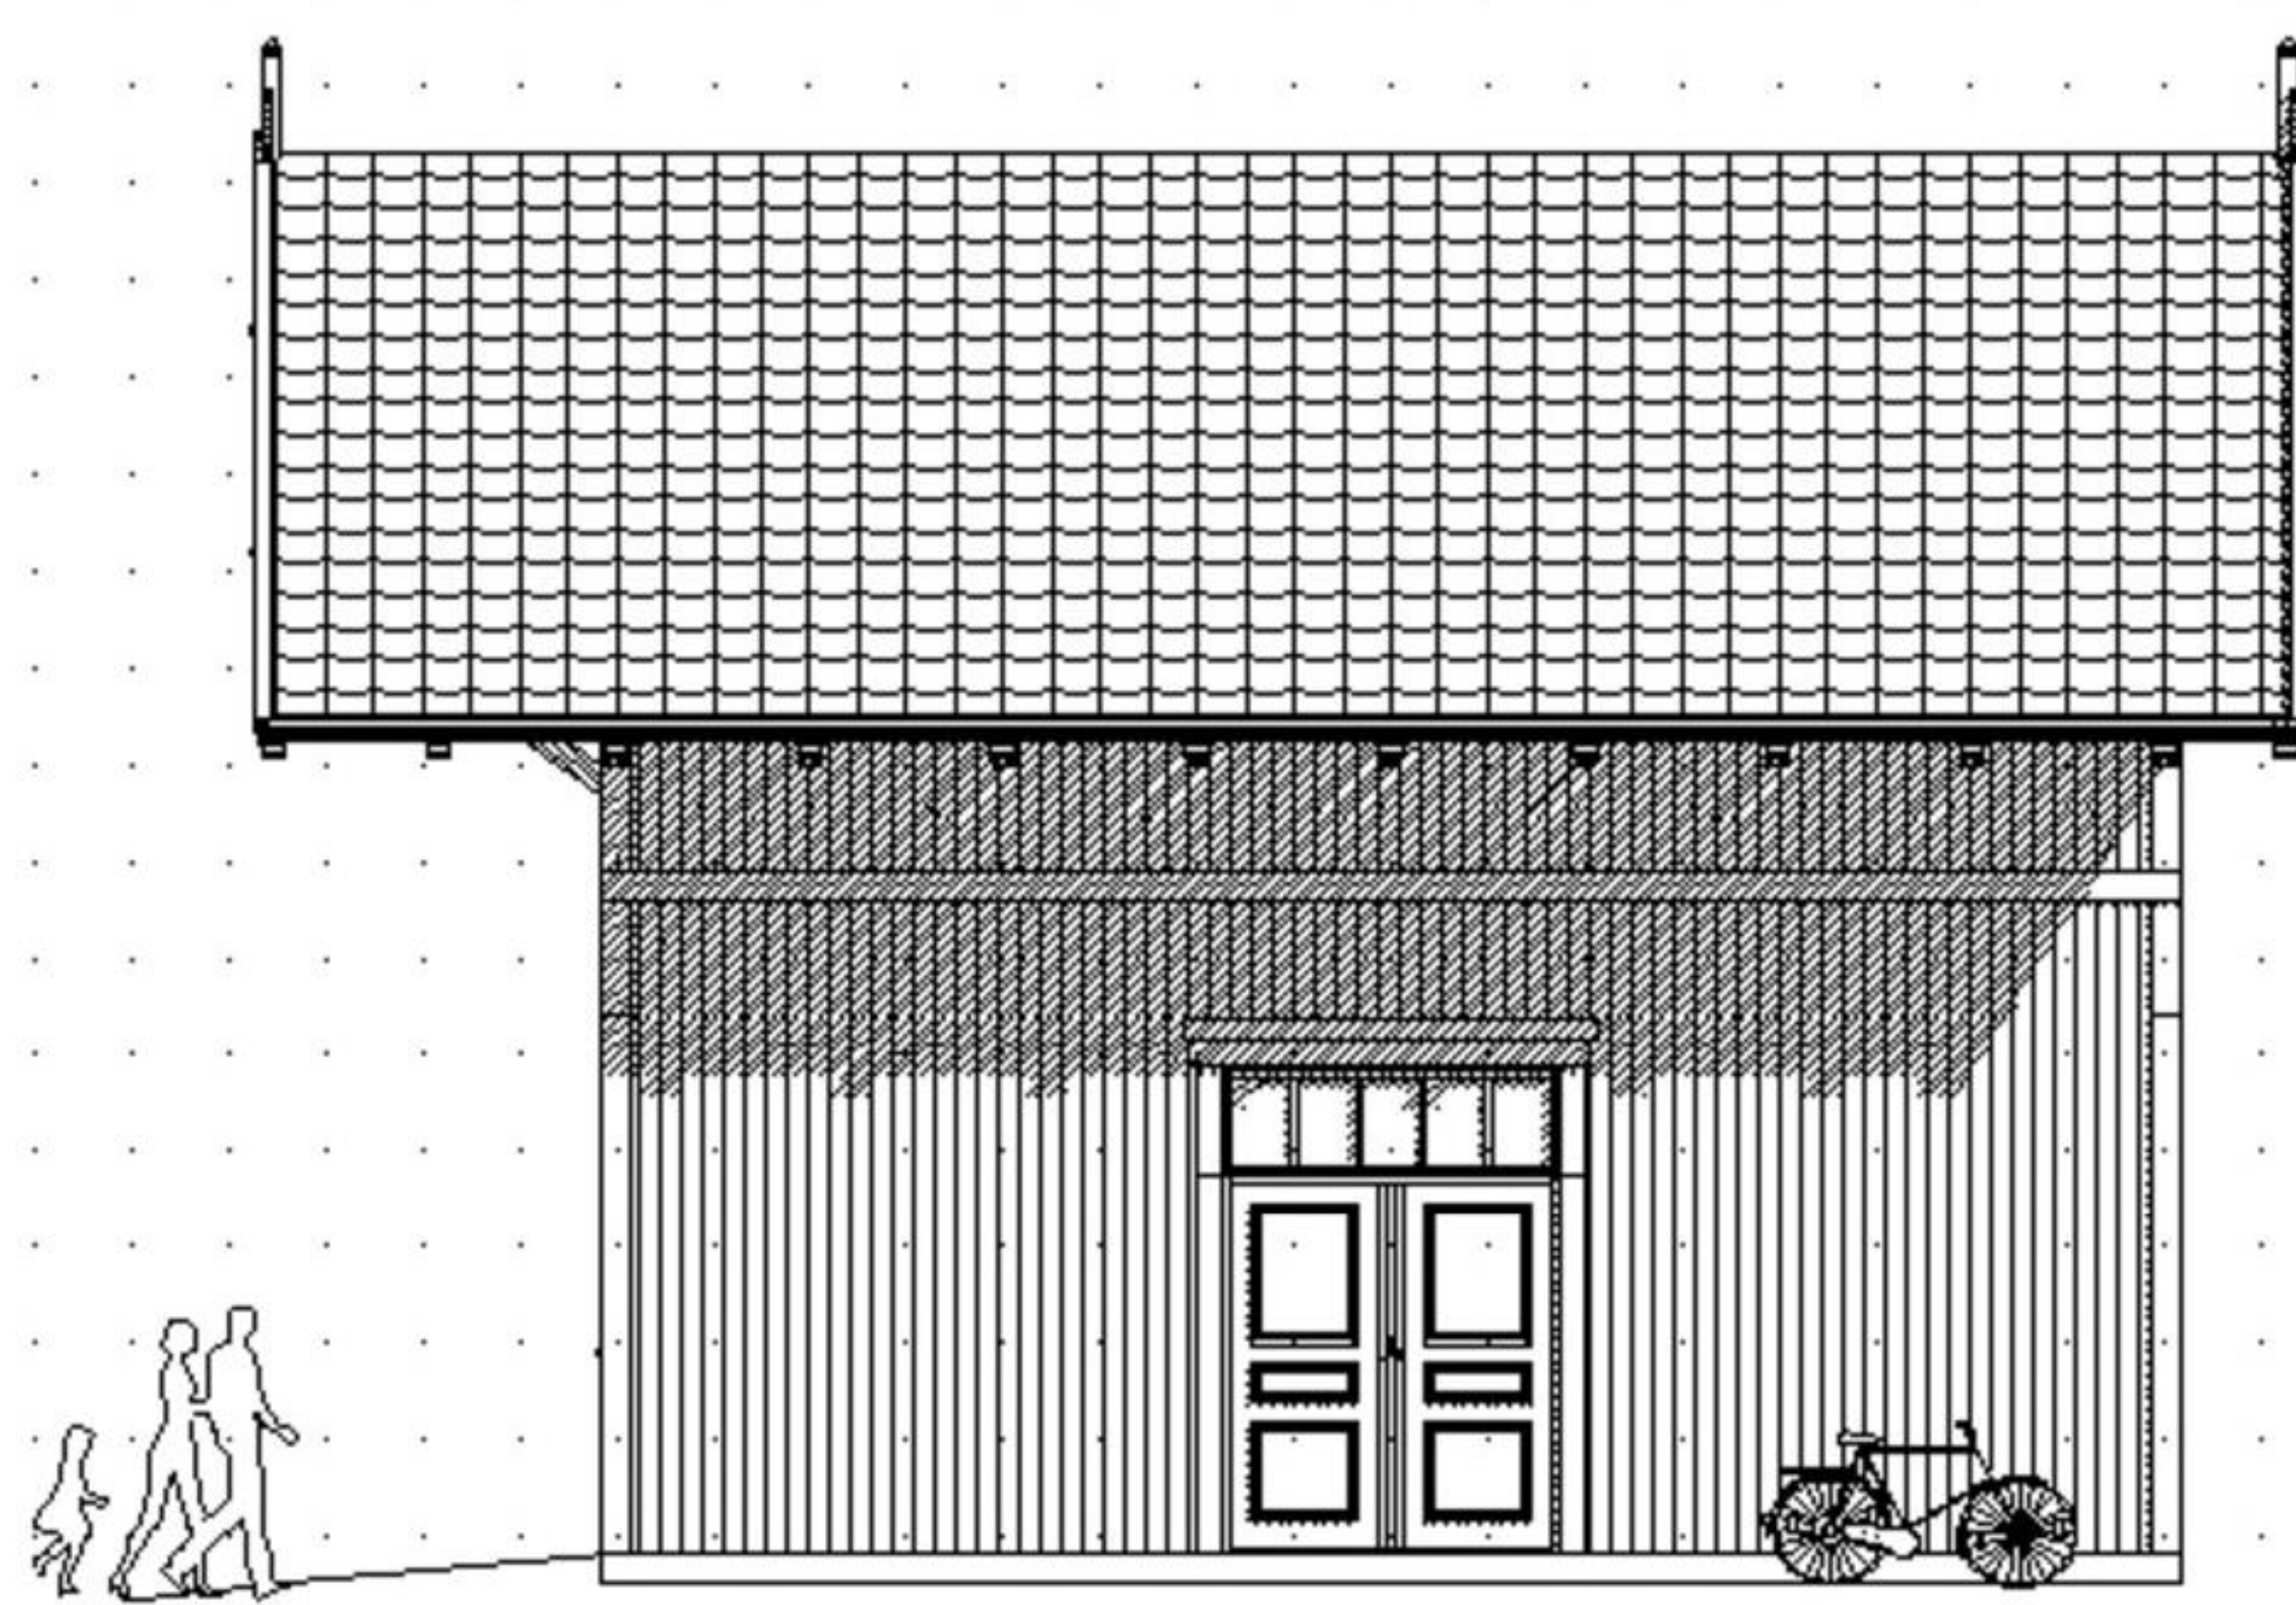
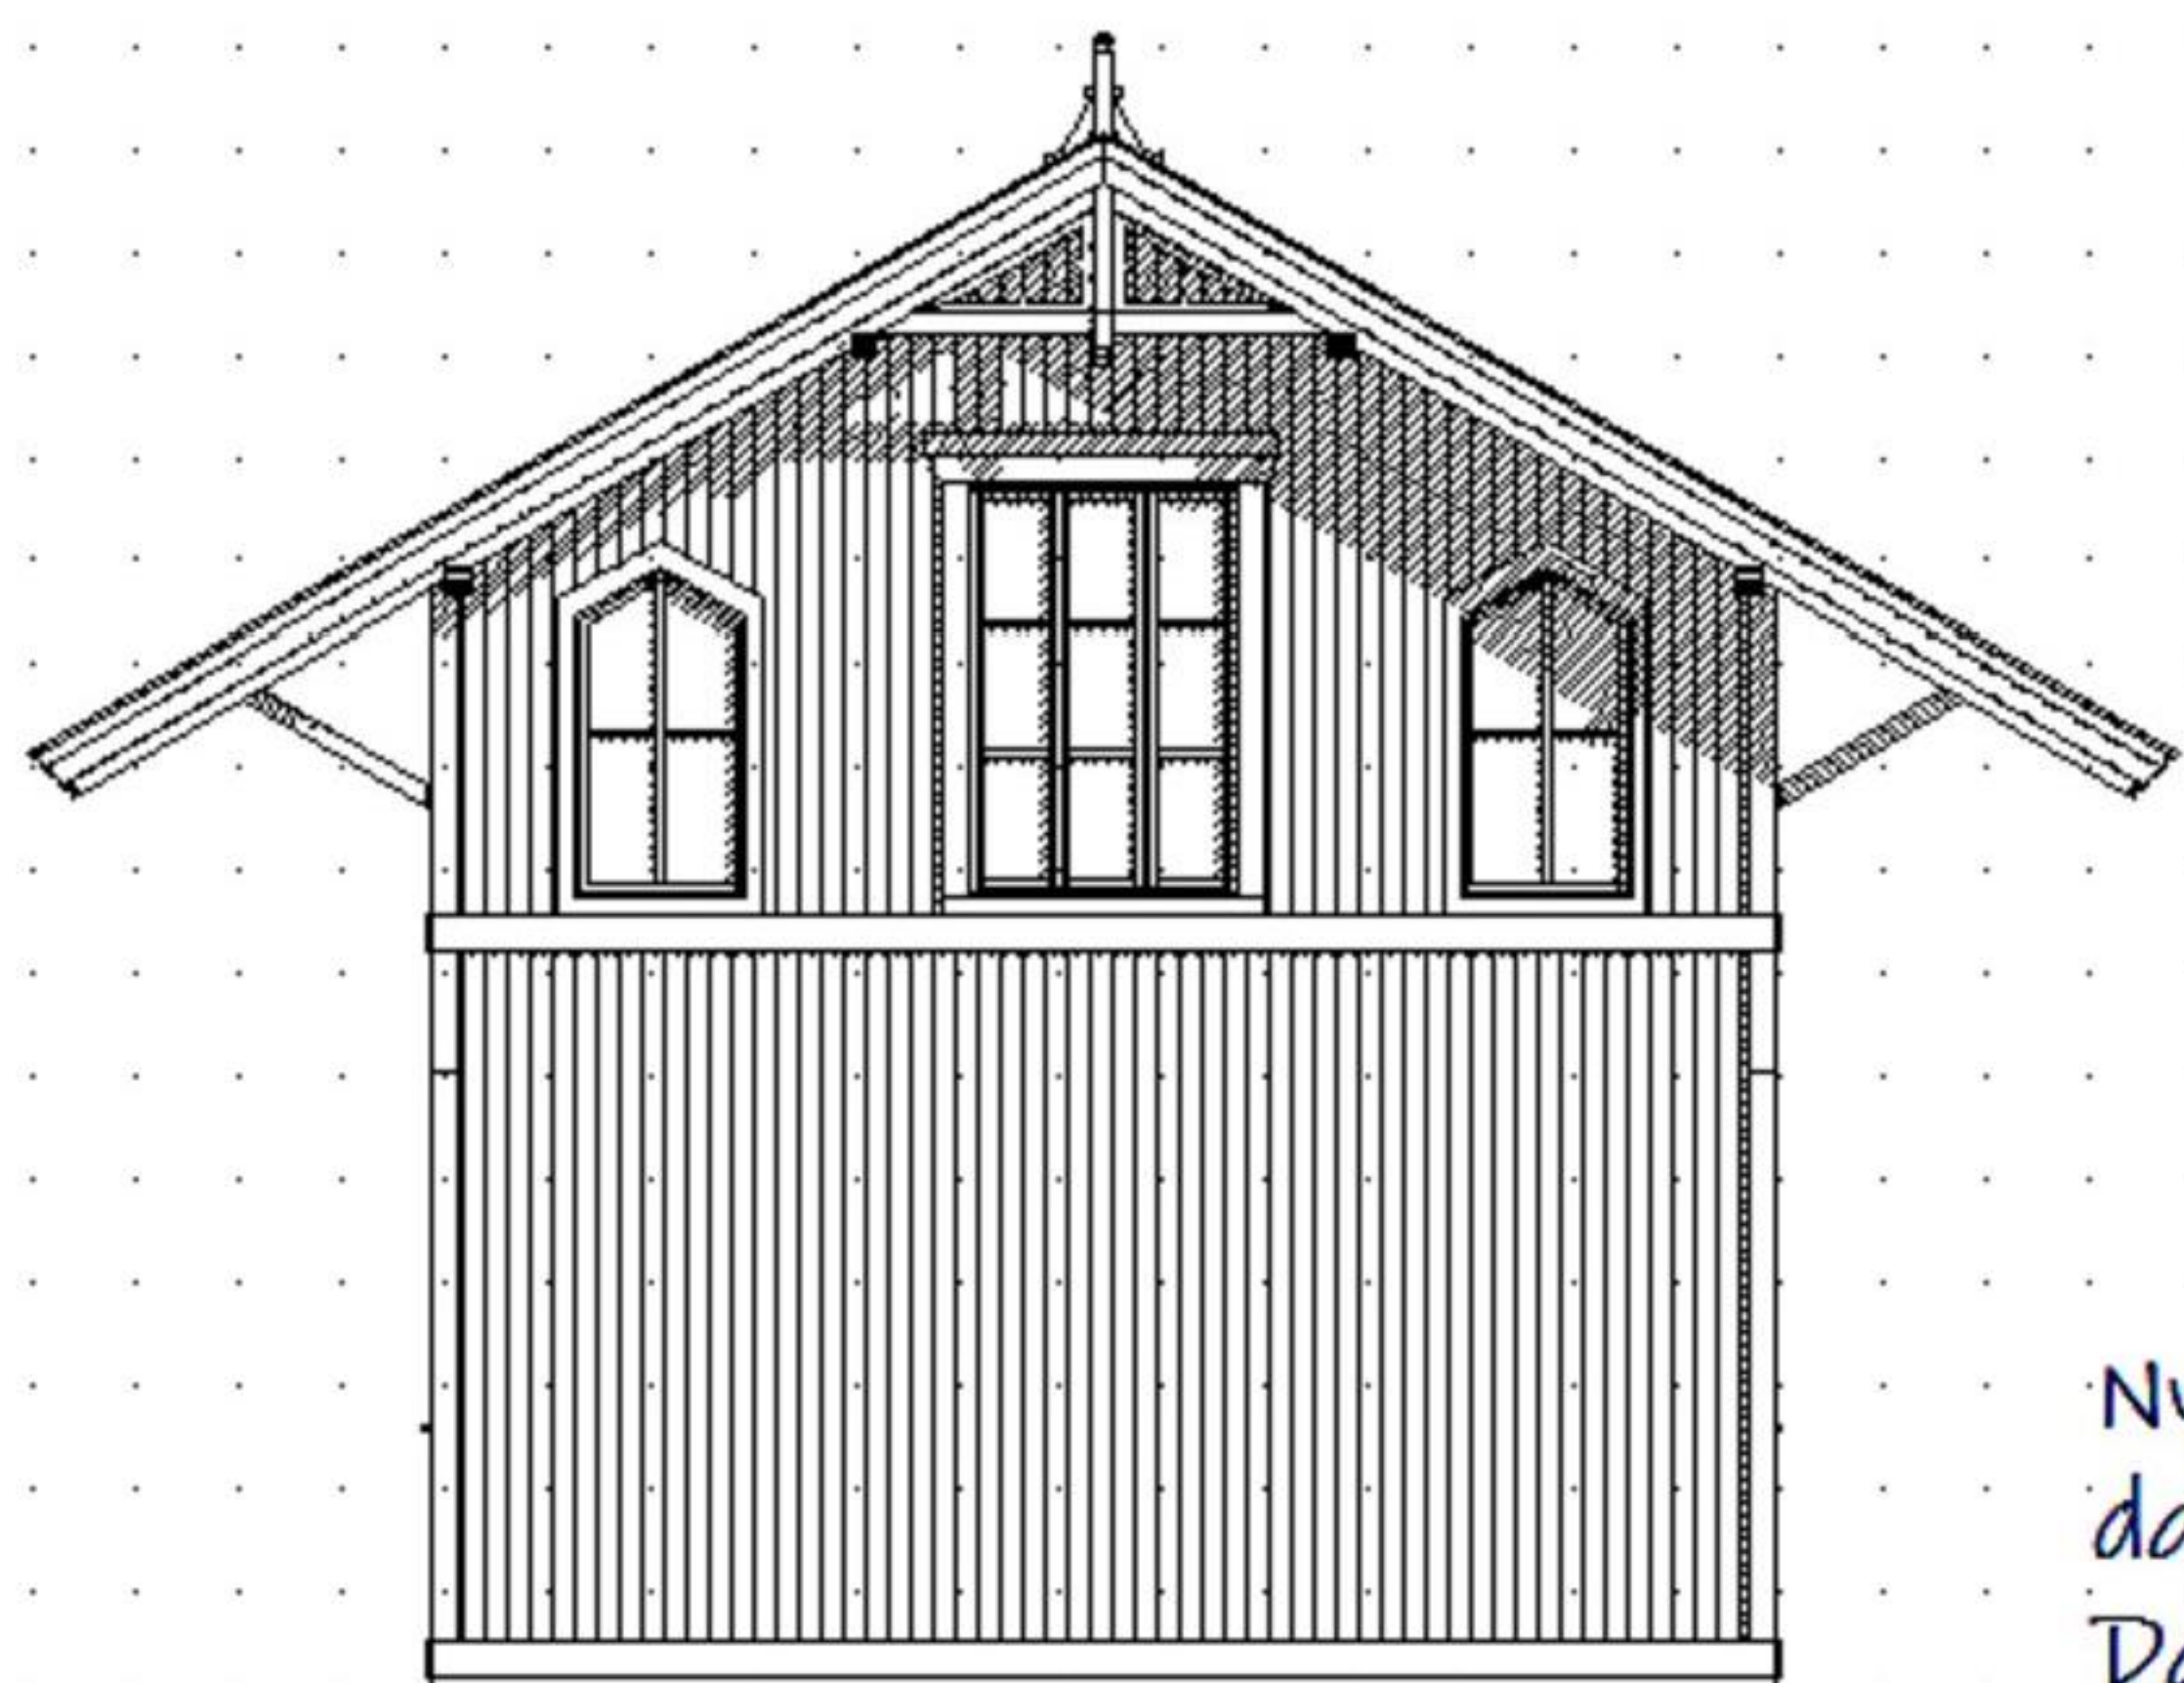
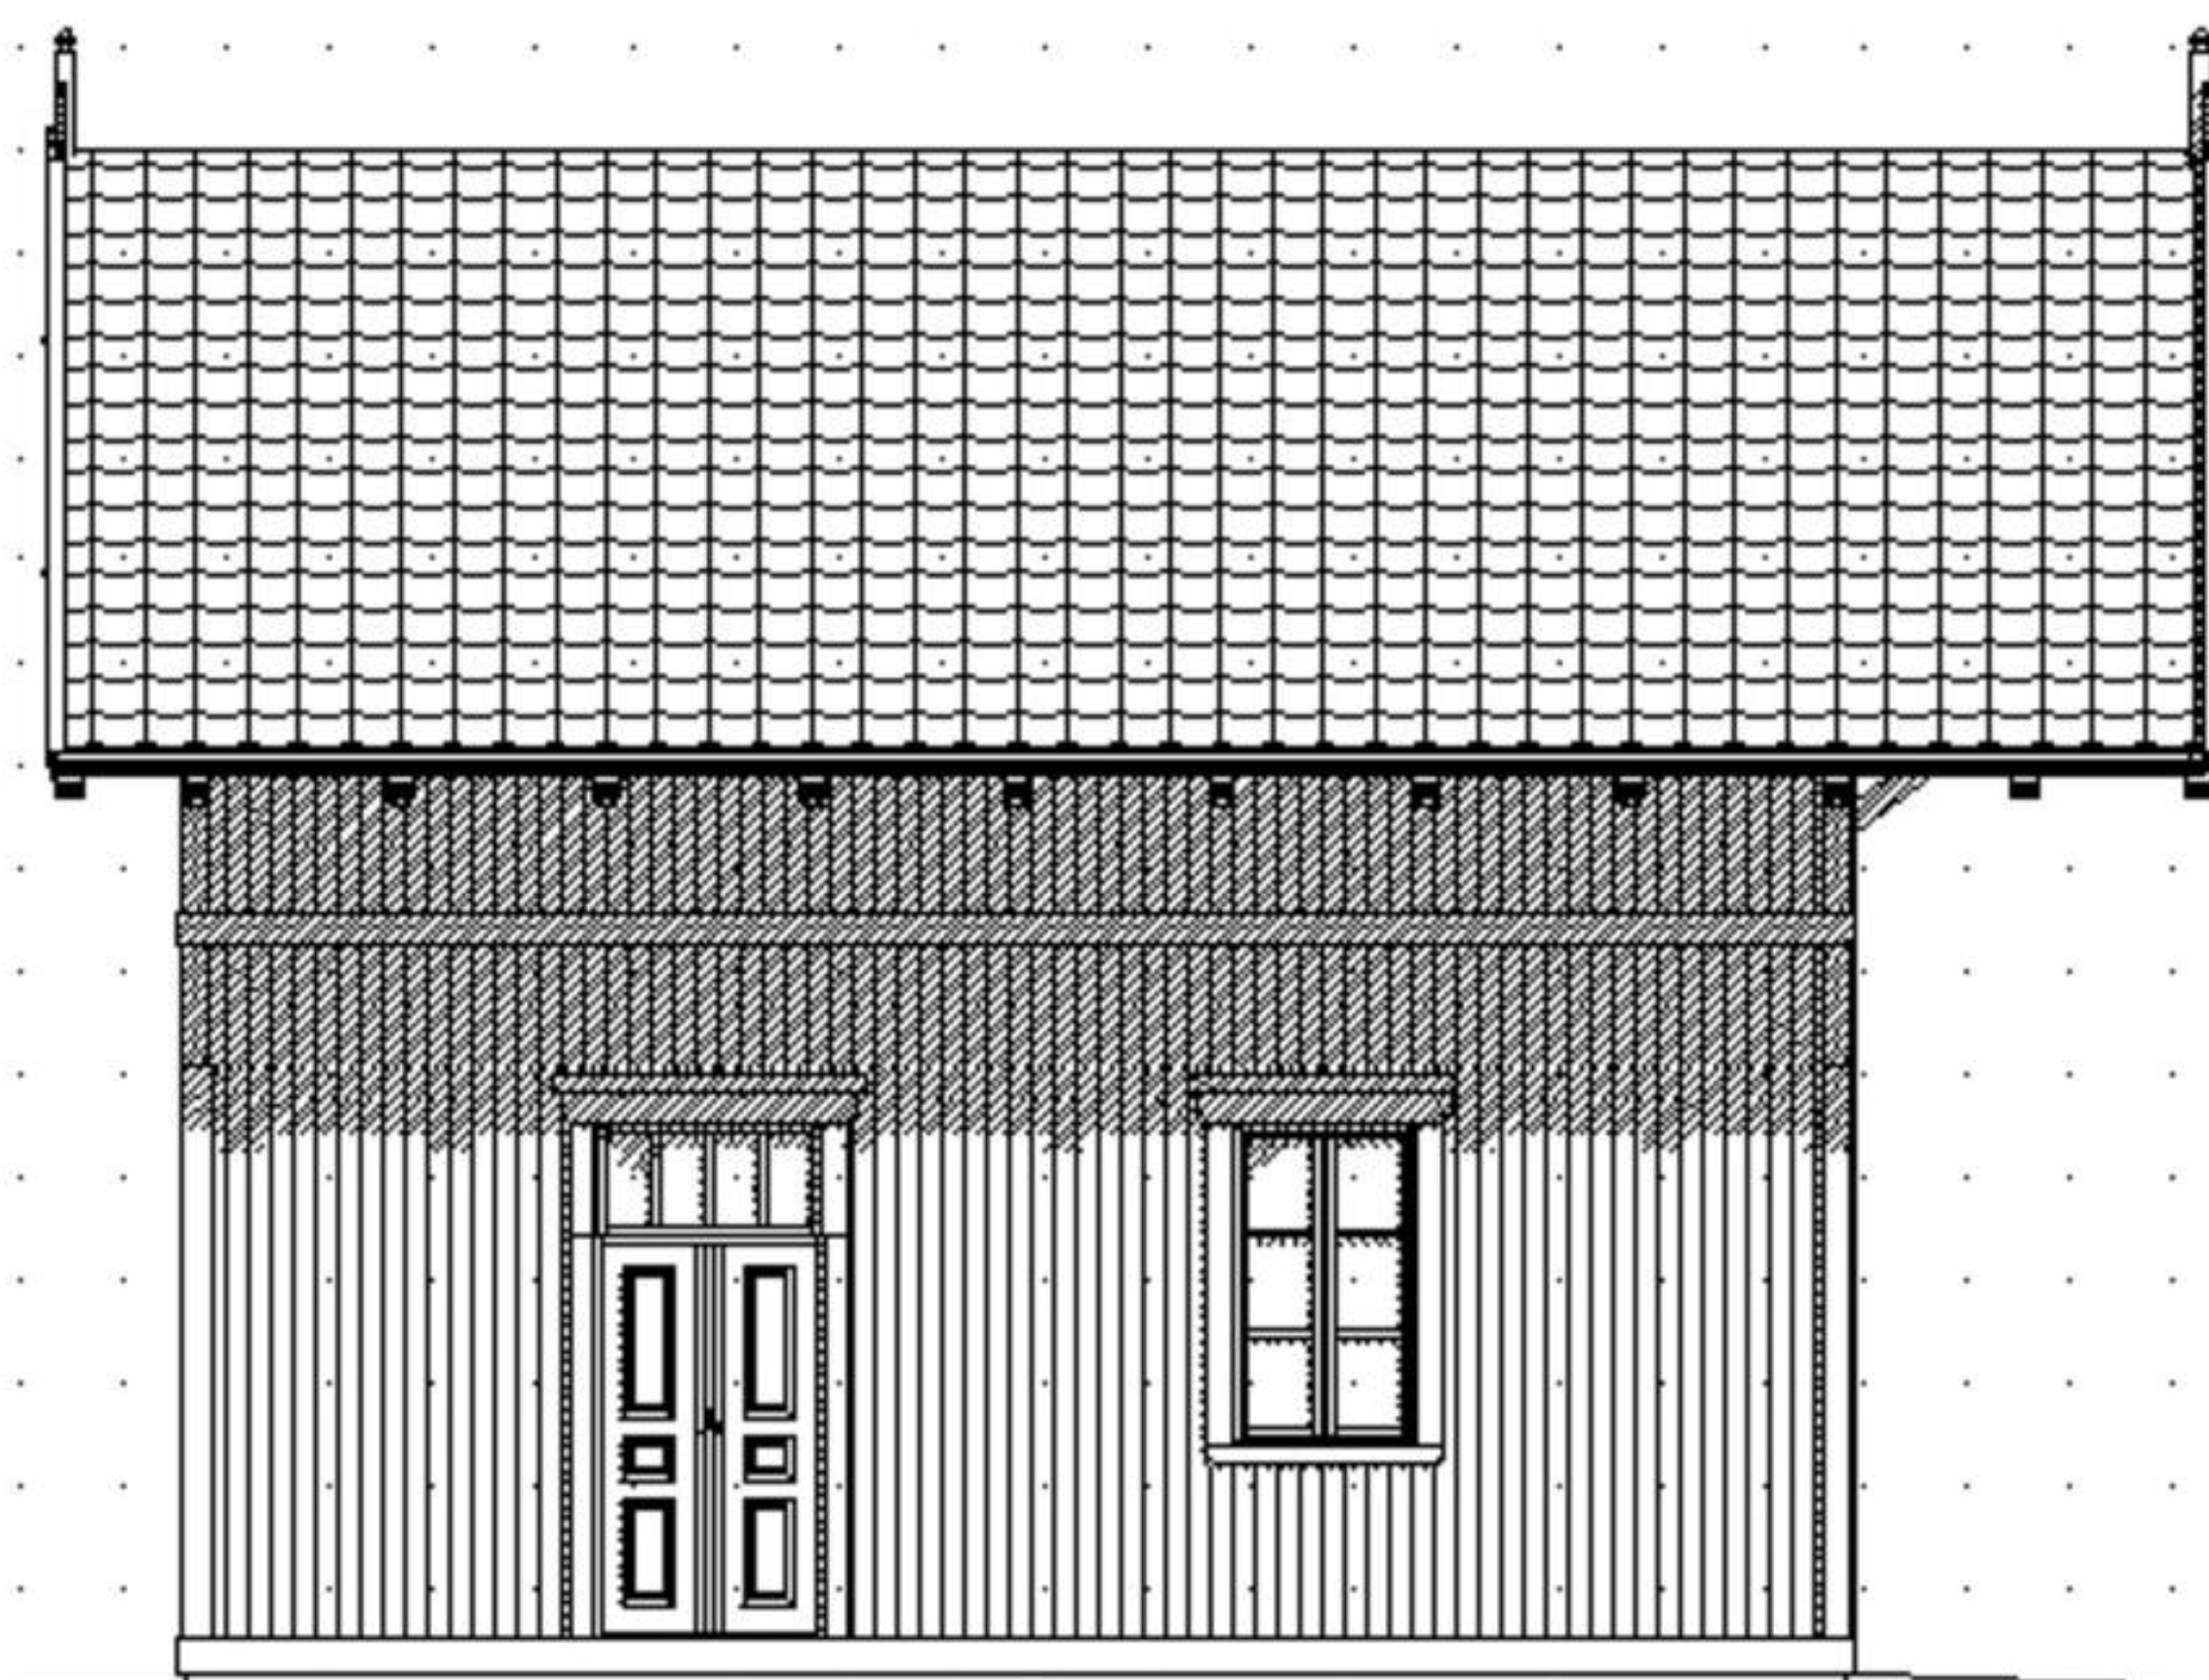
**PAKKBODEN ANNO 1882.  
BYGGMESTER JOHAN GOTTLIEB HEINECKE**

Pakkboden så ut som dette utvendig. Innvendig må bygget tilpasses den bruk det skal brukes til. Der har jeg ikke laget forslag foreløpig.

Pakkboden slik den var fra 1882 til 1956.

Grunnideen i forslaget er at det bygges opp igjen en kopi av den pakkboden vi kjenner, og som ble revet i 1956. Pakkboden er oppført av Johan Gottlieb Heinecke i 1882, året etter at kirken ble bygget. Heinecke sine bygg er eksemplariske eksempler fra en epoke der den såkalte sveitserstilen var toneangivende. Høyreste bygg med store takutstikk og mye pynt. Pakkboden er et prakteksemplar som innehar alt dette. Det er verd å merke seg etasjehøyden på 11 fot, eller 3,35 meter i 1.etasje og 8 fot i 2.etasje ble vedtatt av representantskapsmøte den 6.juli 1882 da doktor Frisak foreslo at det måtte være slik.

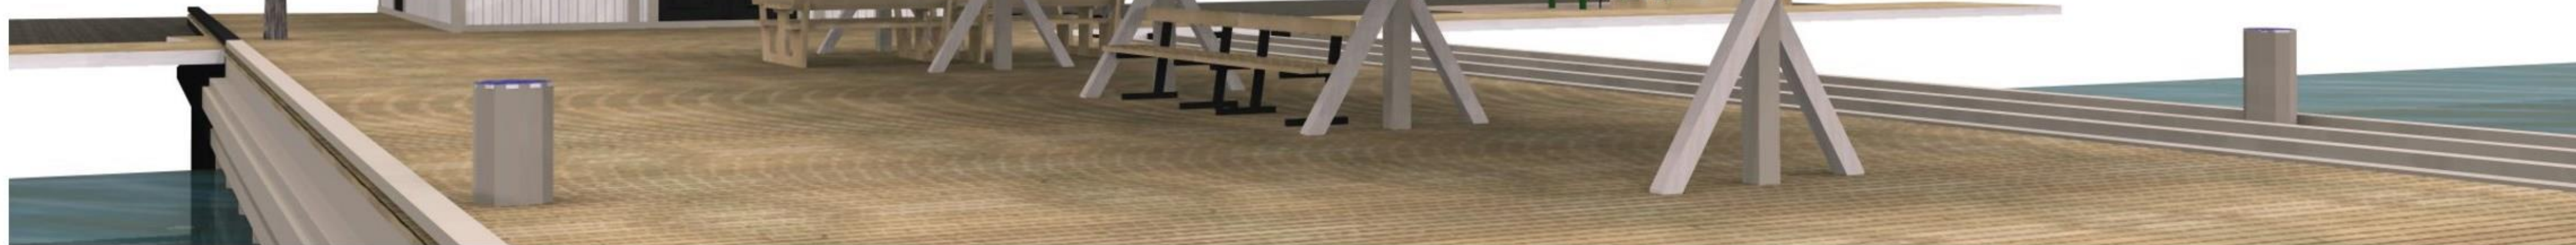
Vareskuret:  
17,2 x 5,6 m  
2,4 m mellom brygge og takrenne..

Ble forlenget med 3,2 m i 1919.  
Da fikk skuret også tett endevegg mot syd,

Et slikt vareskur kan naturligvis skaleres opp i både lengde og bredde. Men det er av betydning at det ikke blir så høyt at det tar oppmeksomheten fra Pakkhuset. Den originale utgaven hadde 2.4 m. fra bryggedekket til takrenne.

Da skuret ble utvidet i 1919 ble det også bygget en tett gavlvegg mot syd. Det kan være nyttig med 1-2 slike tverrvegger for å stive av konstruksjonen og for å gi noe le, men det er en stor fordel for siktelinjene på tvers av havna at bryggeskuret fremstår som åpent.
