# Smith Petersens Brygge Et mulighetsstudie -

- med elementer som er flotte hver for seg, men som sammen kan gi oss et enestående miljø.

darak design  
mai 2023

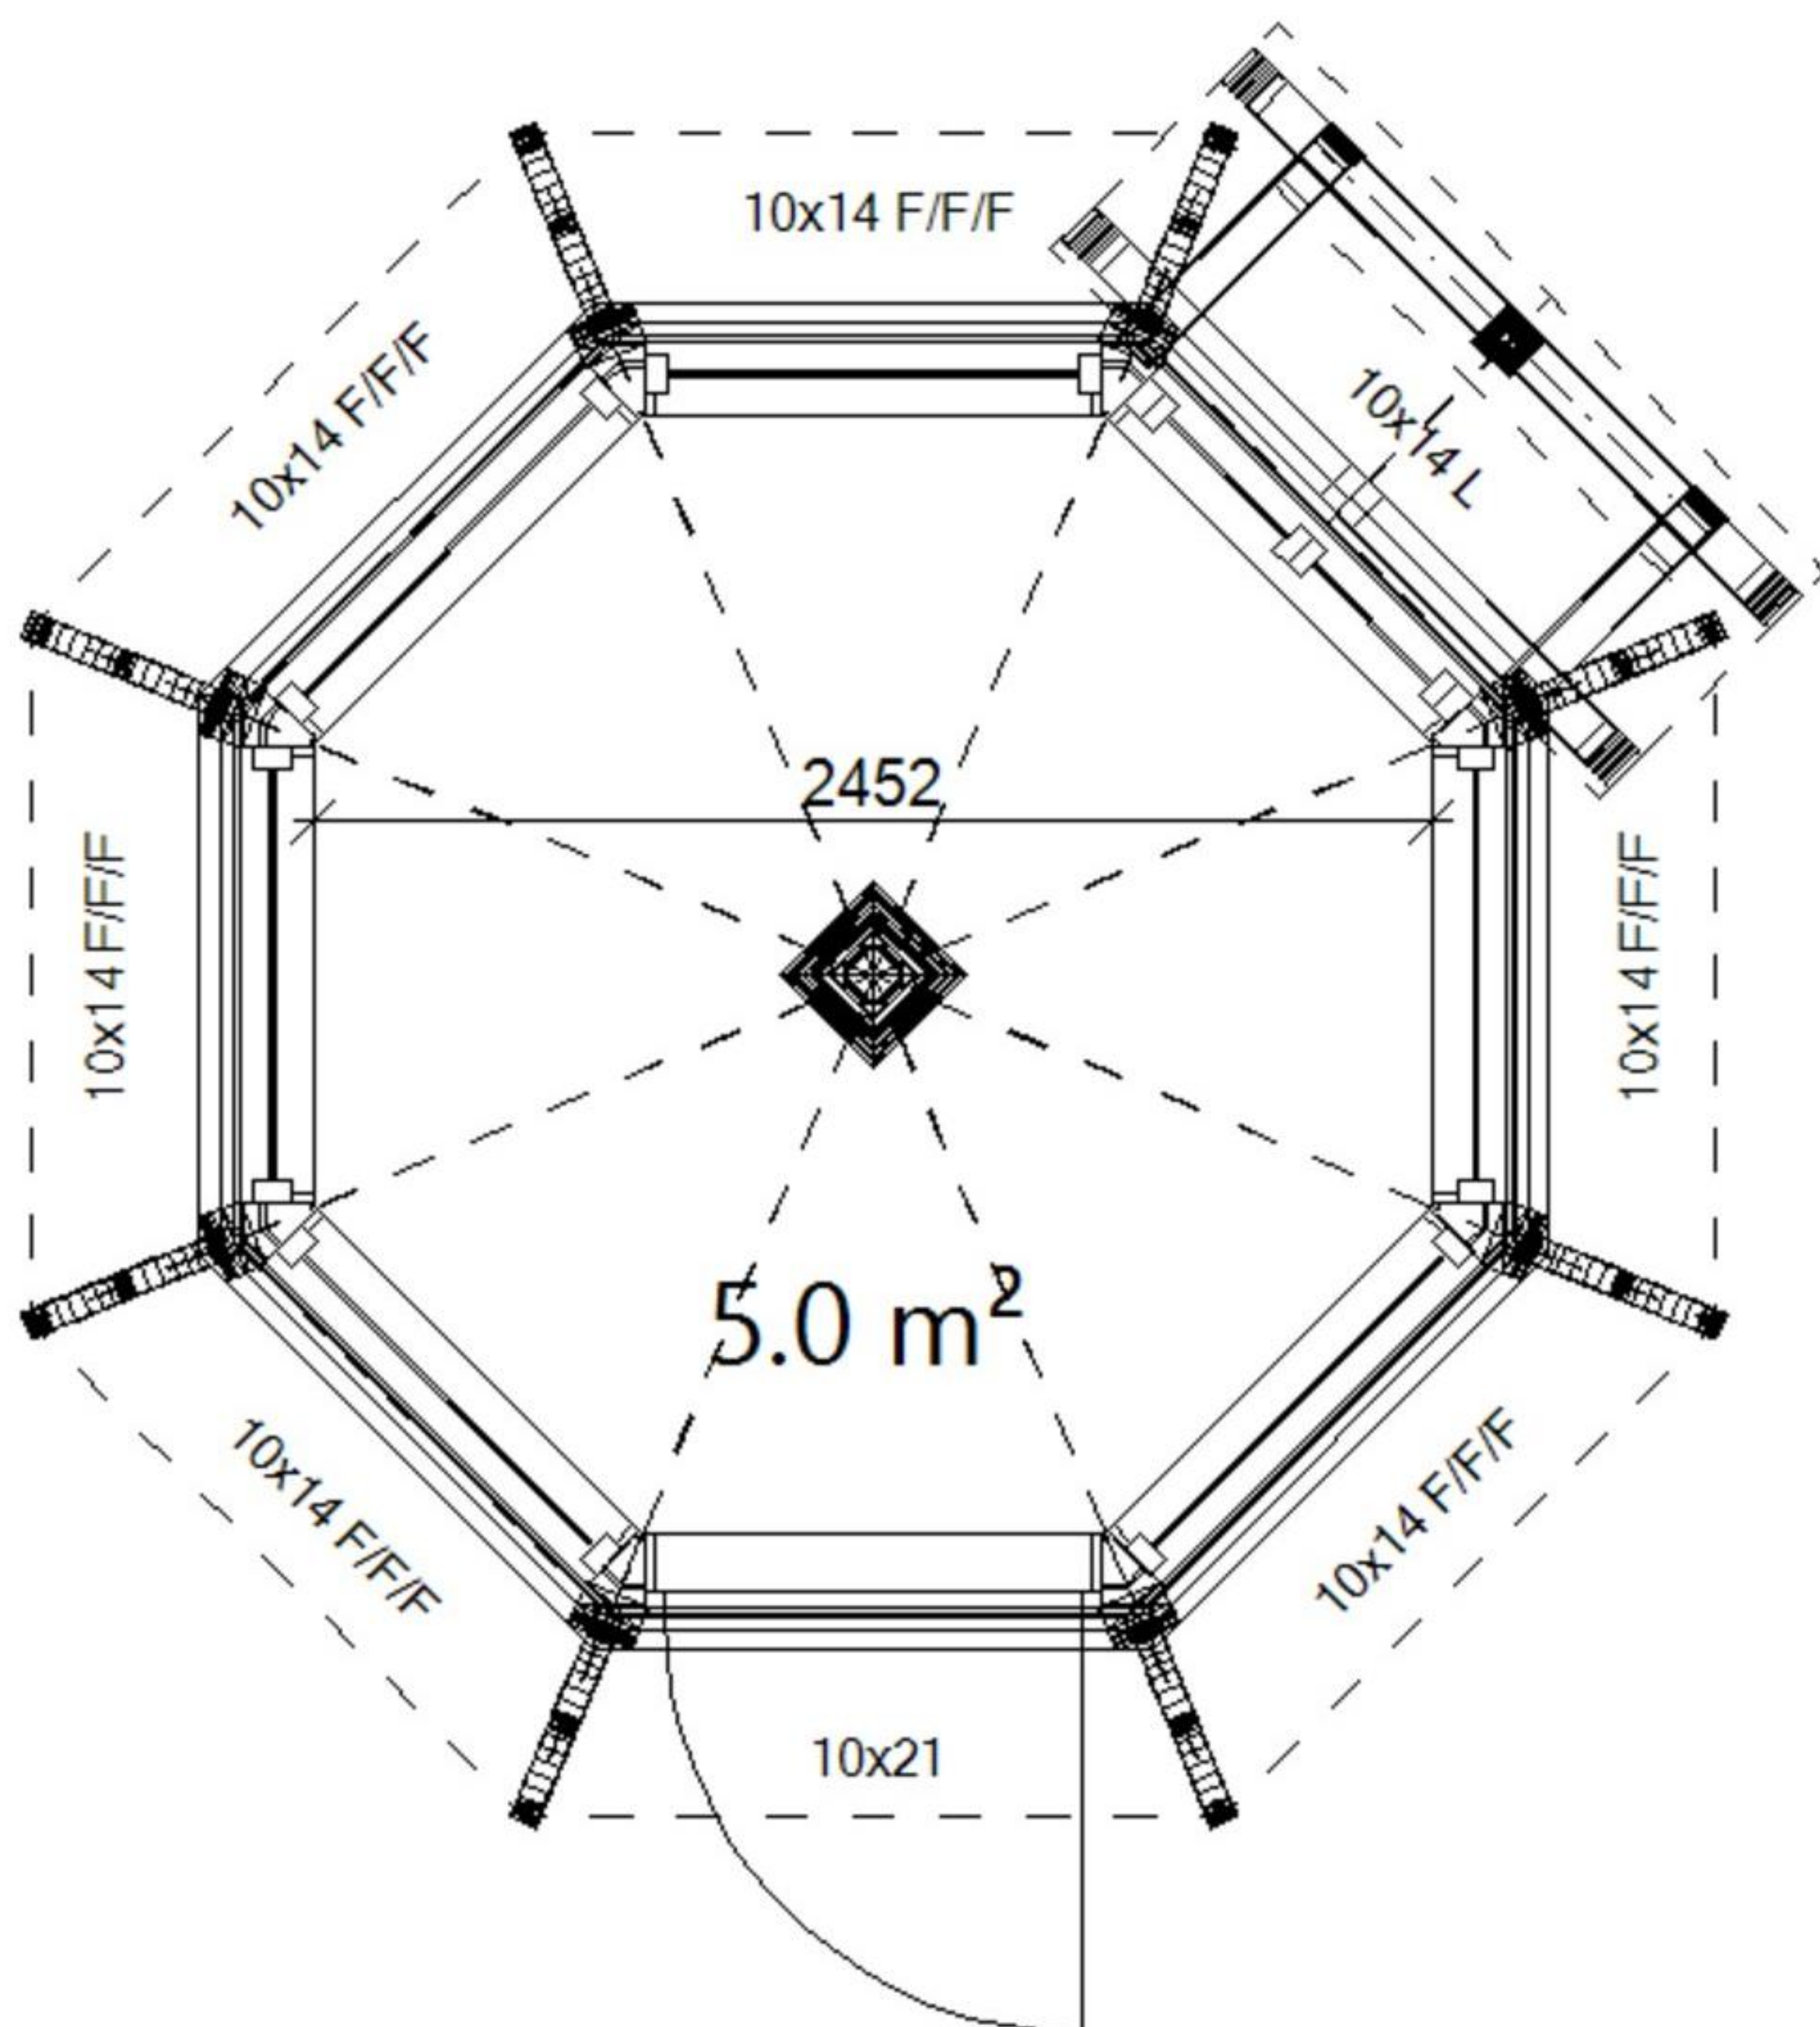
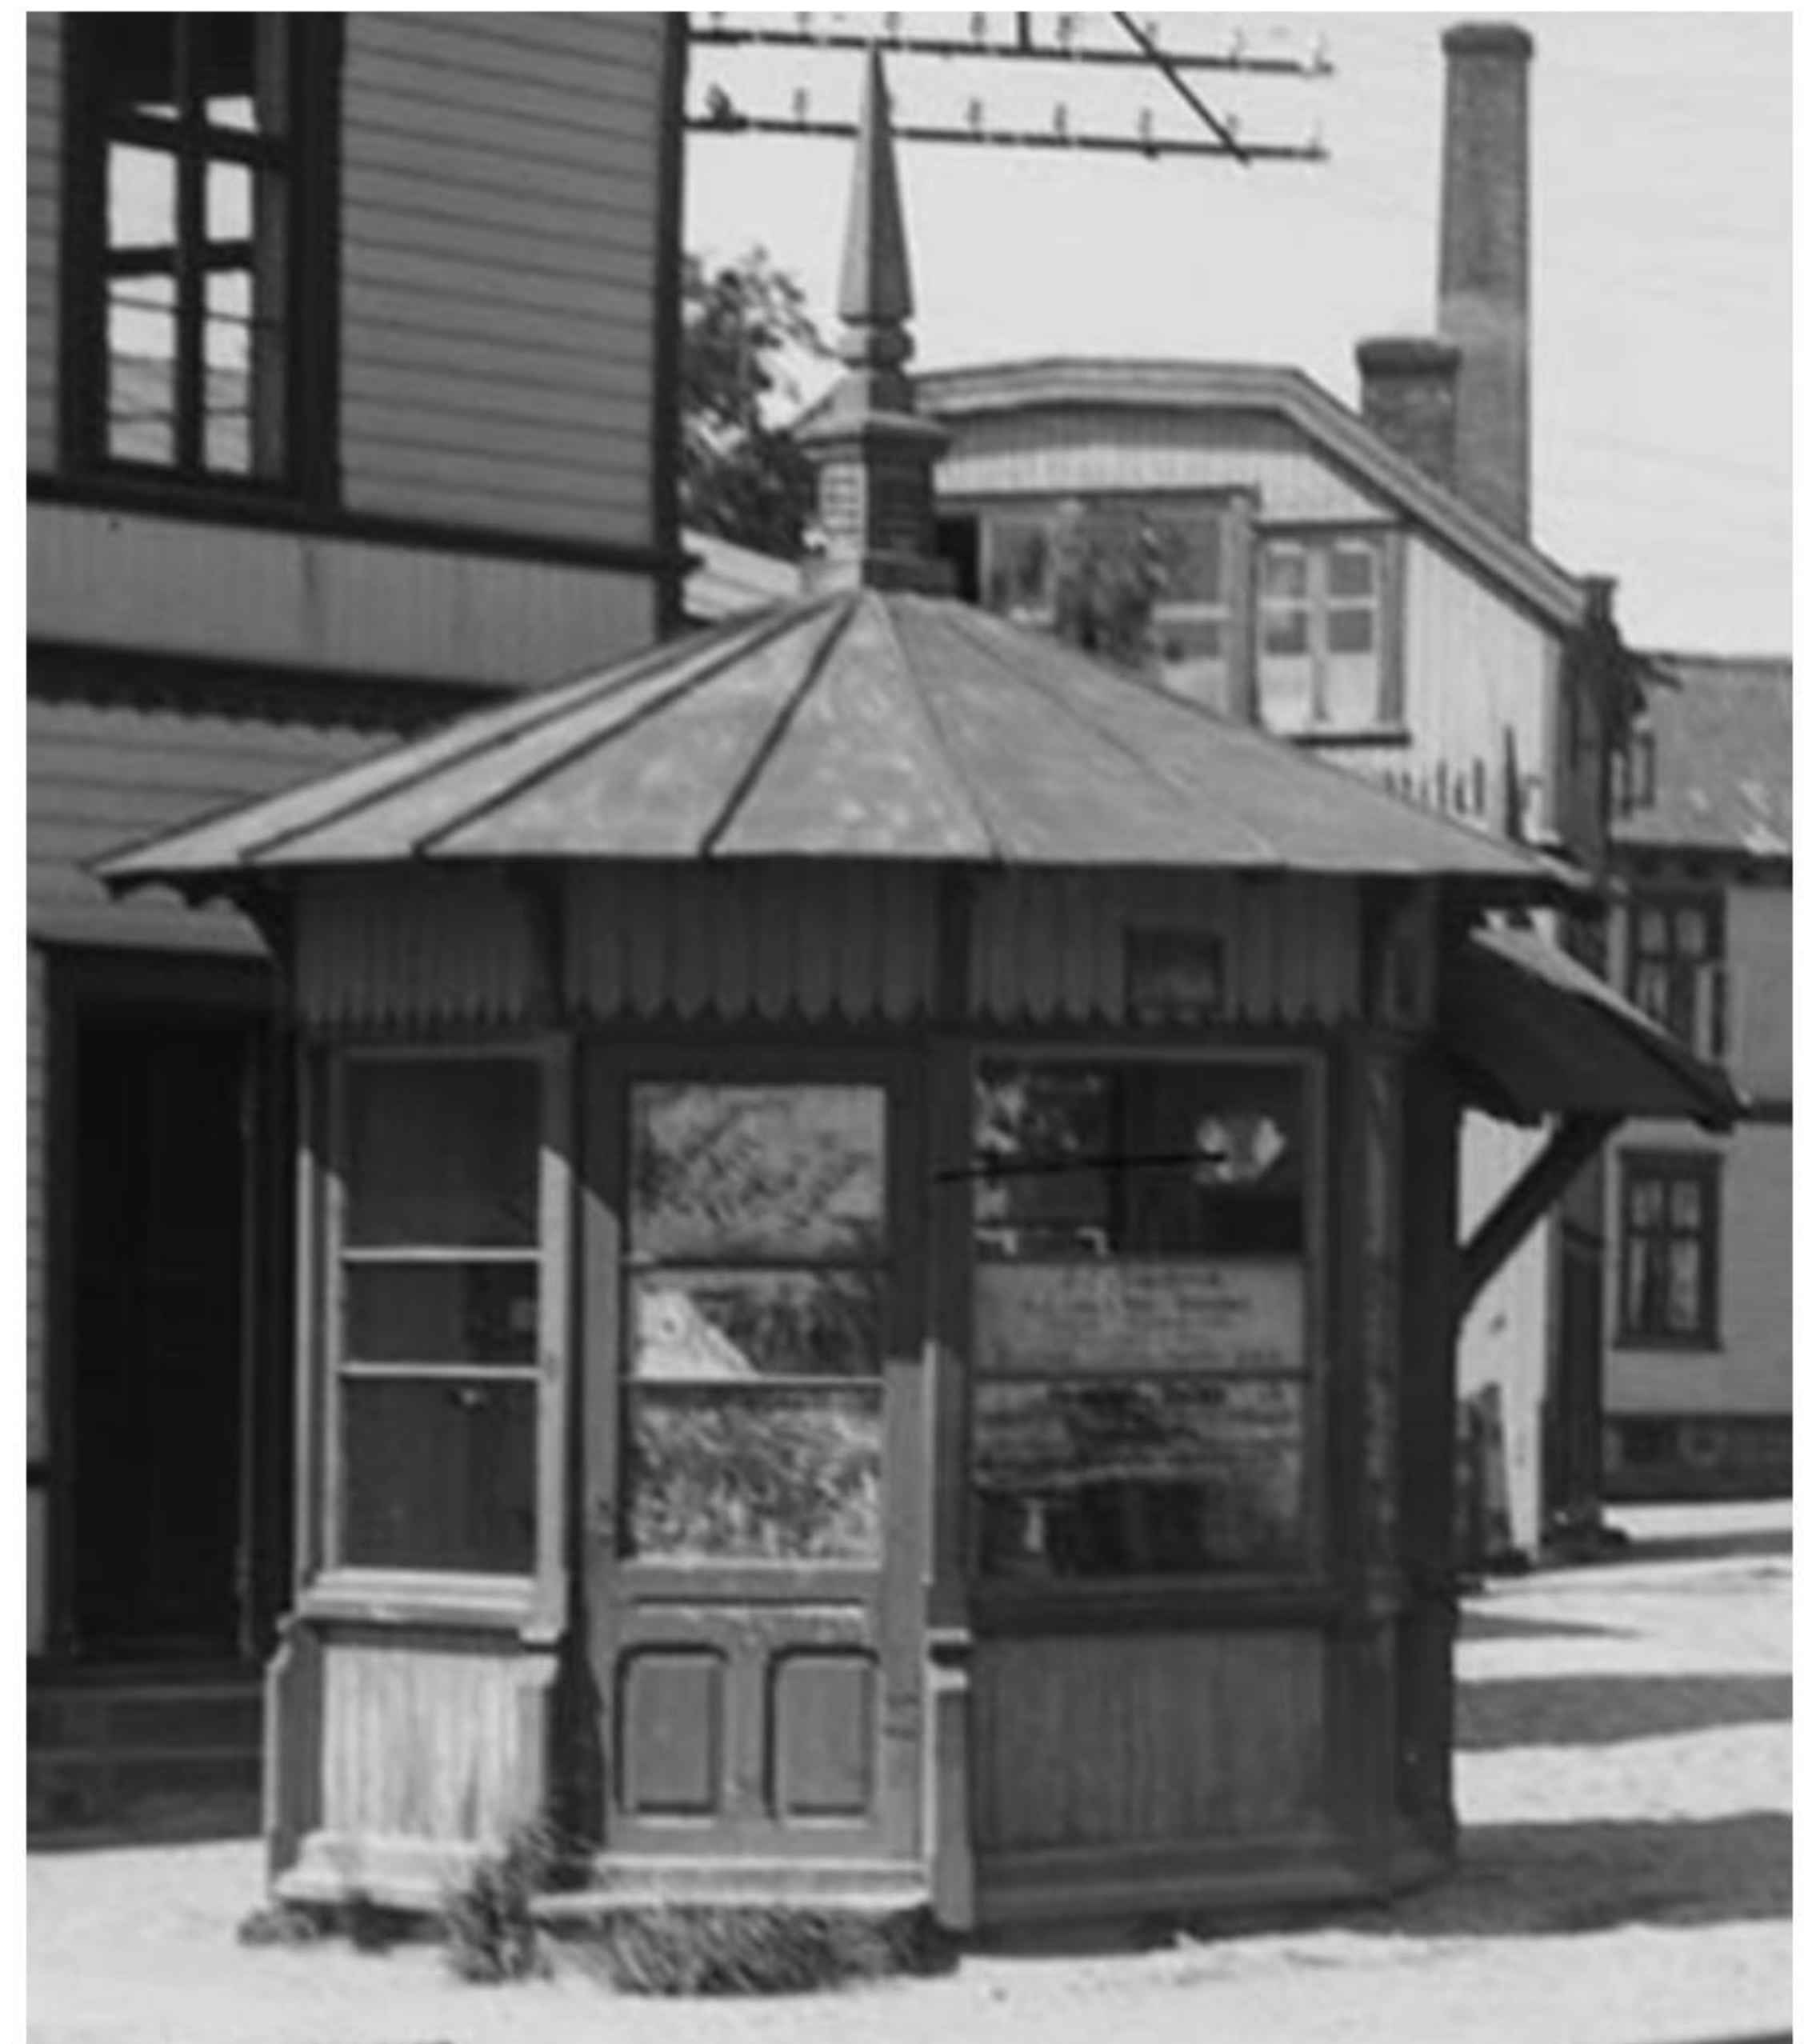
Mange husker kiosken. Den var svært karakteristisk med kobbertak og spir. Et gjensyn med dette flotte lille bygget vil bli svært populært. Den er såpass liten at den kan plassert nær sagt hvor som helst.

Triokiosken er oppført på bestilling fra Simonsen i Trio-kiosken på Torvet. Byggmester Heineche bygde Triokiosken i 1903/1904. Den ble et naturlig stoppested for reisende til og fra Dampskipsbryggen. Her fikk de det de trengte for reisen.

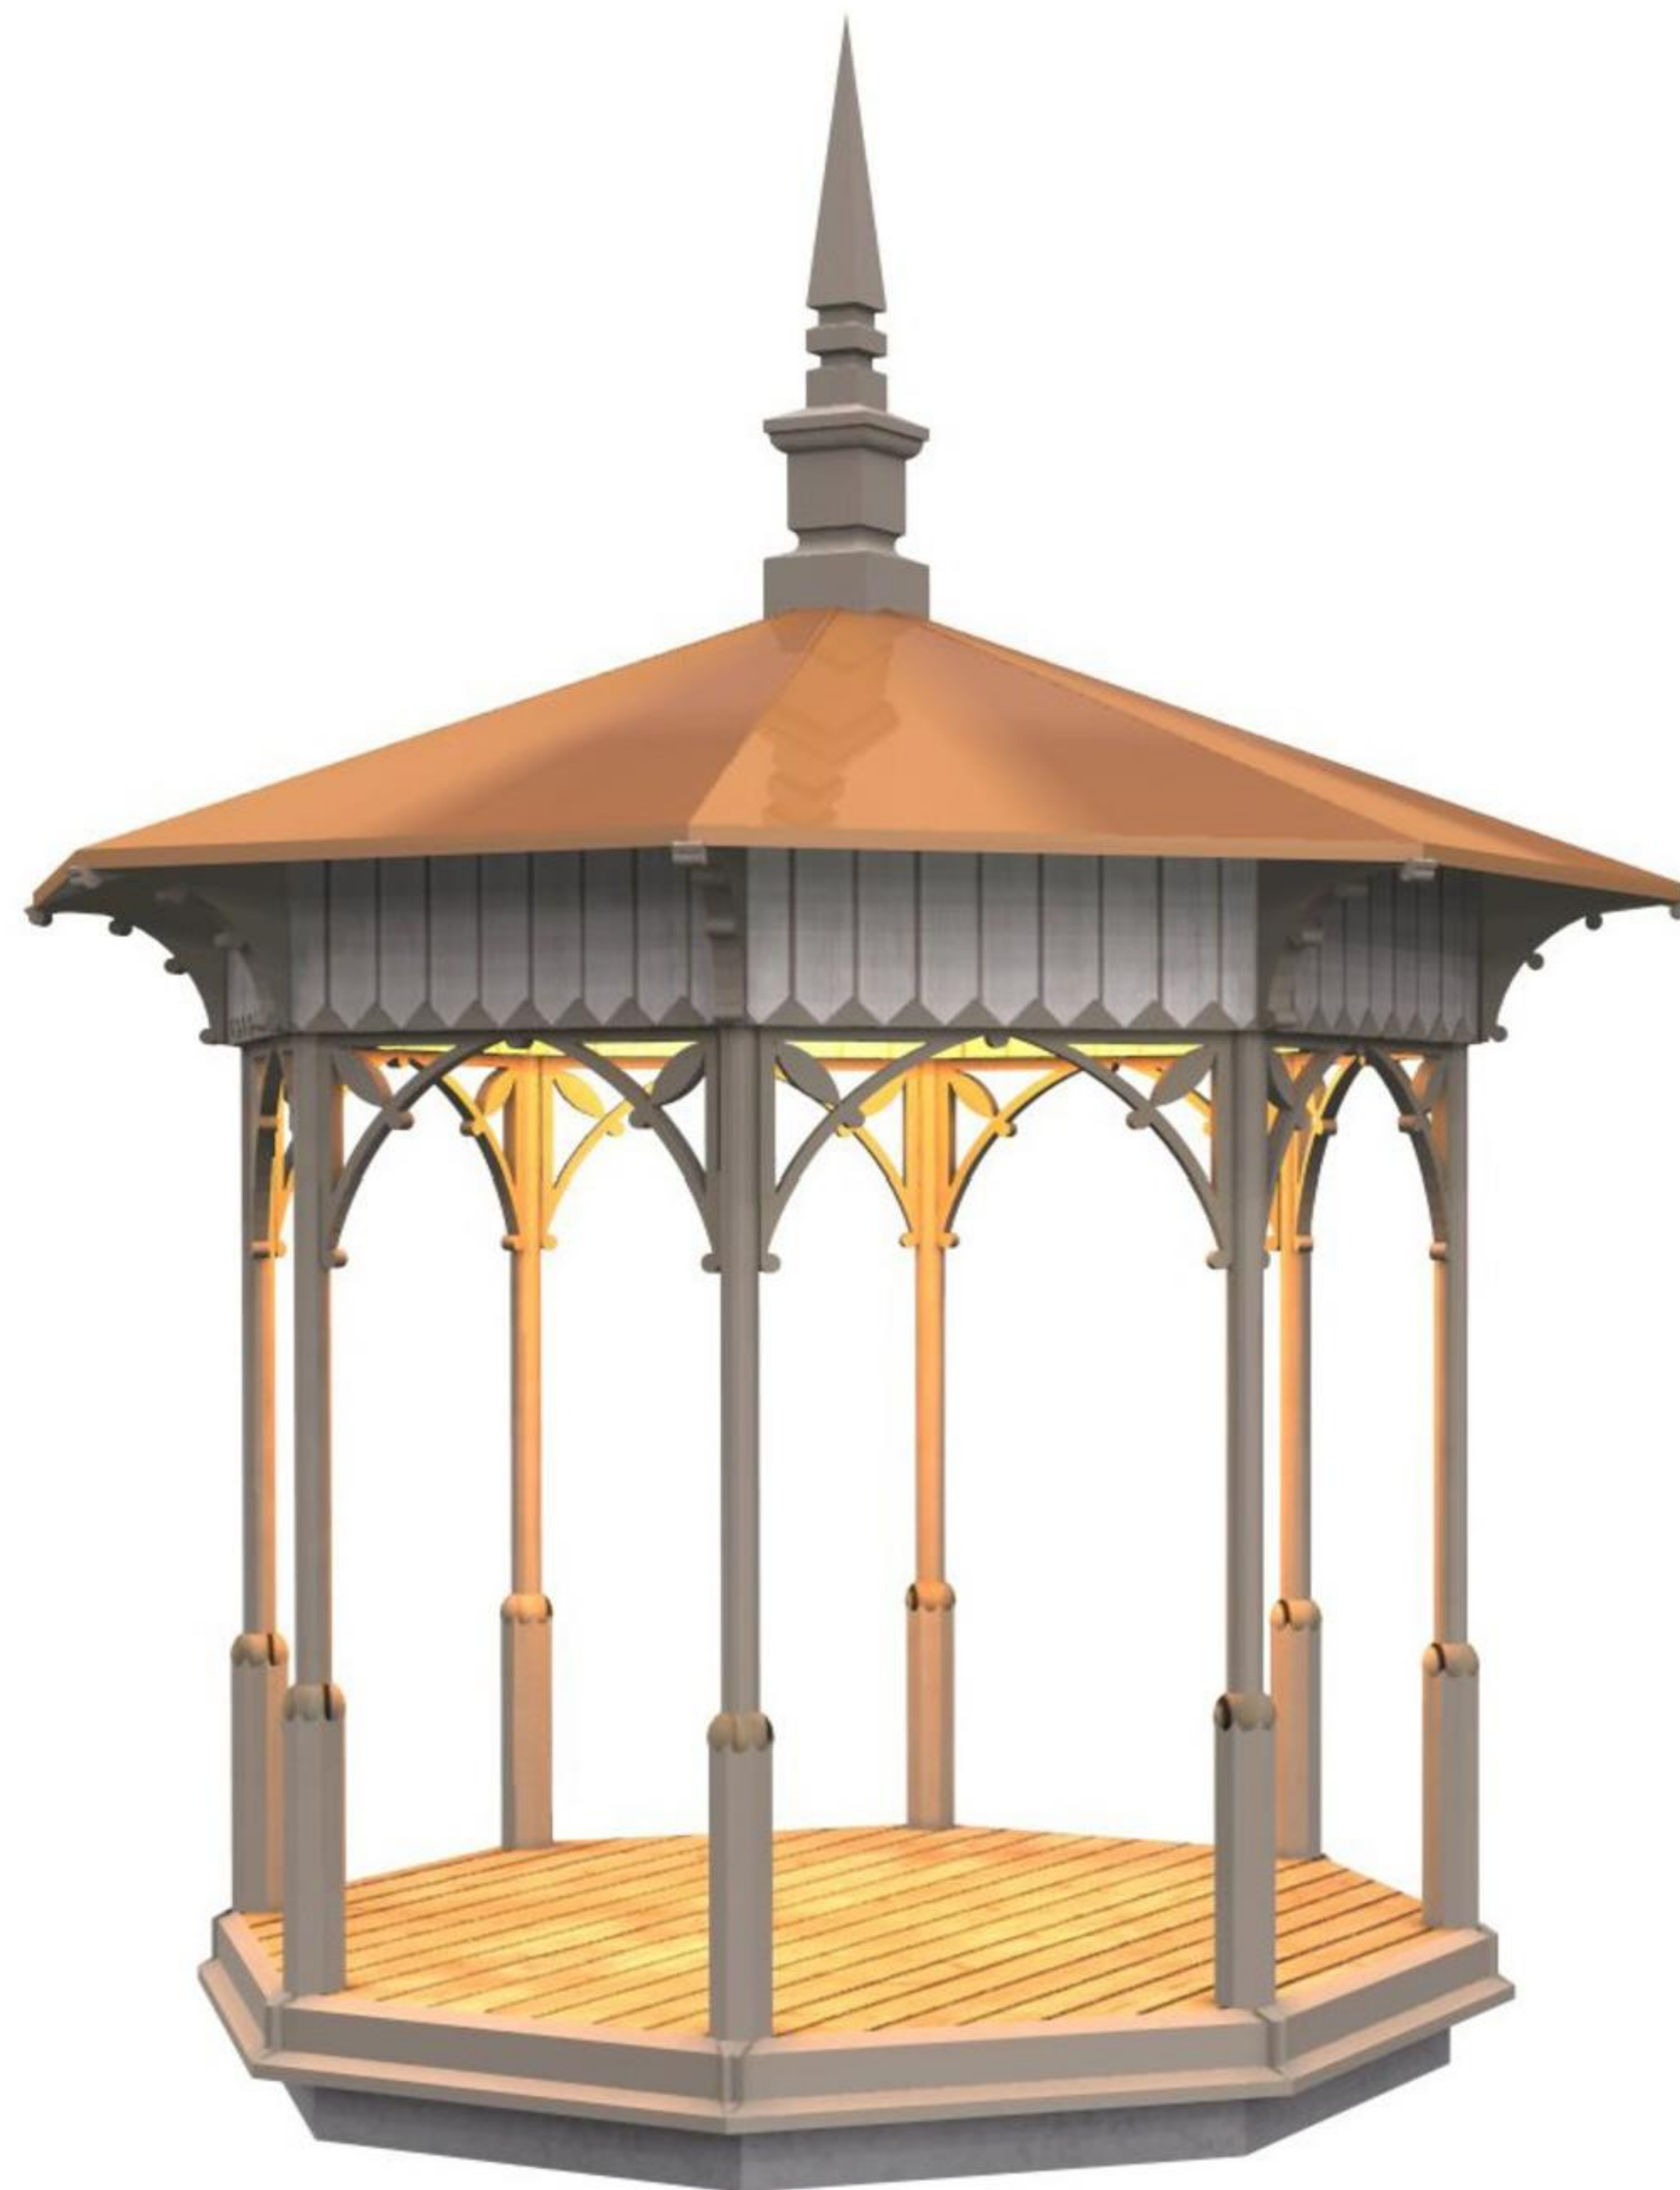
Smith Petersens brygge er utstyrt med en paviljong. Det passer godt på en festplass. Jeg foreslår at det bygges en ny paviljong basert på elementer fra Triokiosken. Det vil si en 8 kantet forstørret utgave uten vinduer og vegger, men selvsagt med kobbertak og spir. Det kan gi festplassen på Smith Petersens brygge et ekstra blikkfang og den passer godt der eksisterende paviljong står (har stått - den er fjernet i forbindelse med arbeidene på dampskipsbrygga).

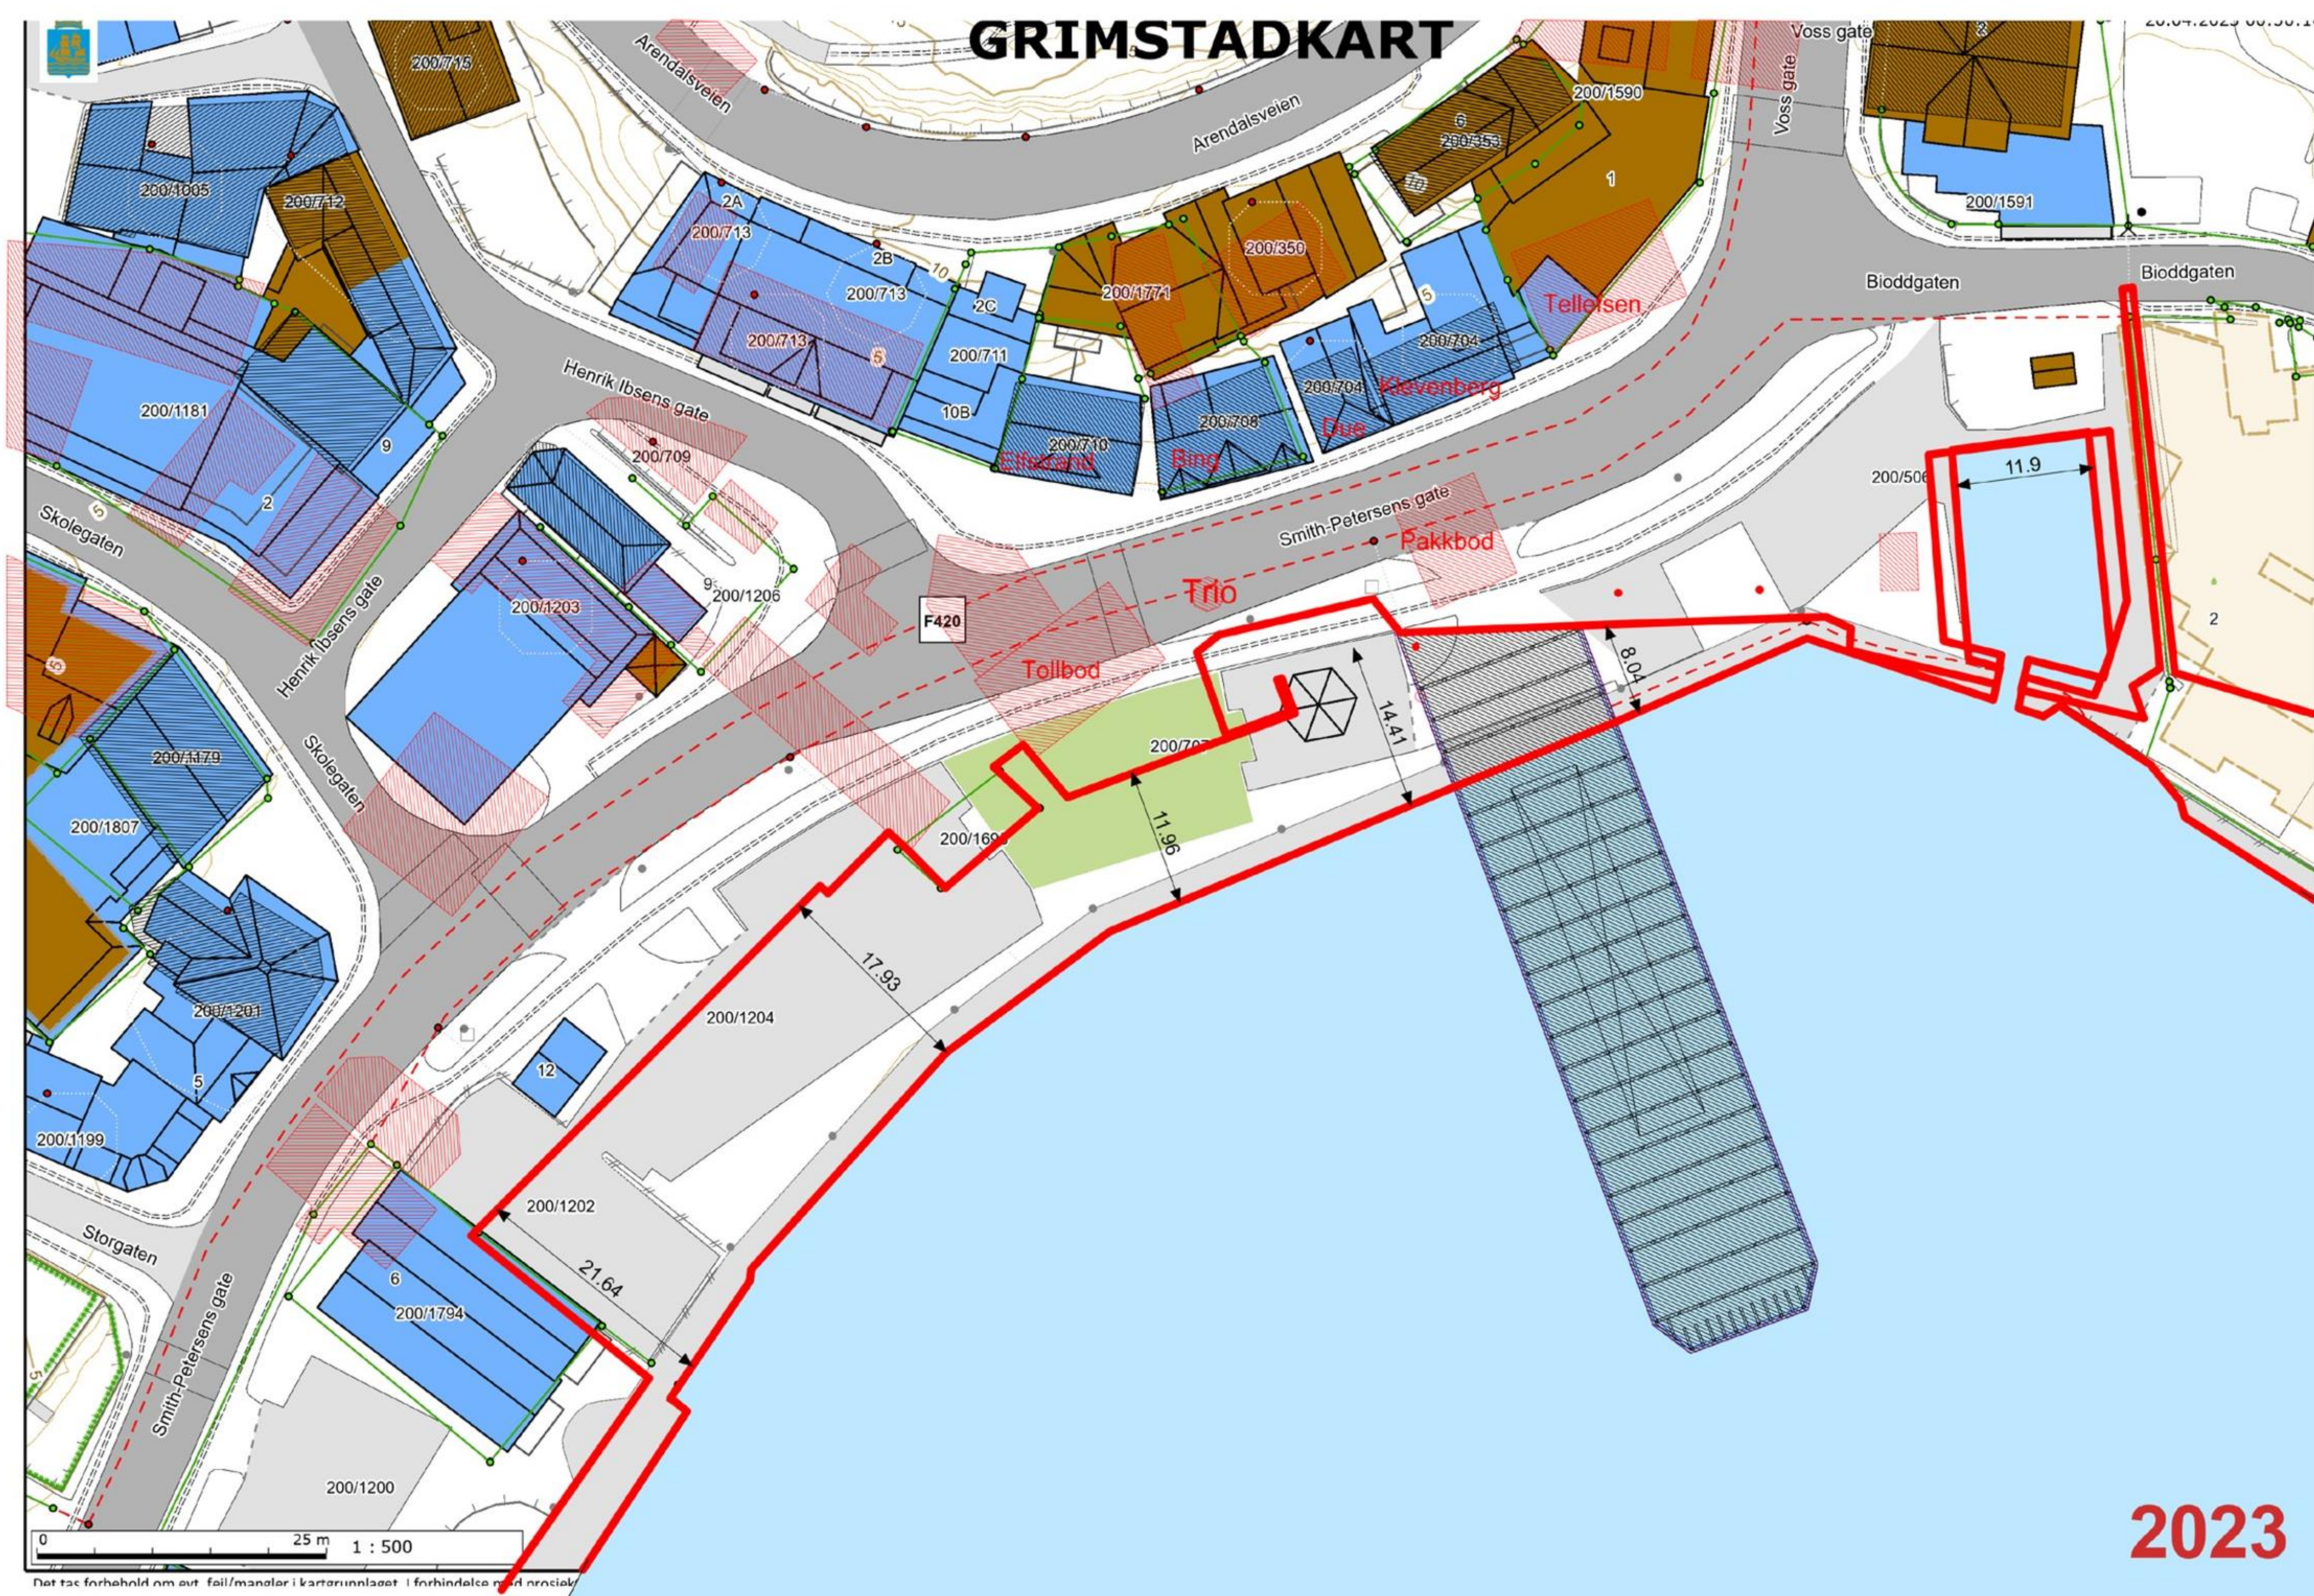
Før den store utfyllingen i 1978 startet Dampskipsbryggen ca 14,5 m. lenger inne. Kartet nedenfor viser med rød linje nåværende og tidligere bryggekant.

Det finnes bilder som viser at kaia ved overgangen til brygga hadde stein i granitt. Disse ligger trolig under bakken i overgangen mellom vei og fortau. Når området skal ferdistilles bør dette sjekkes ut og gjenbrukes.

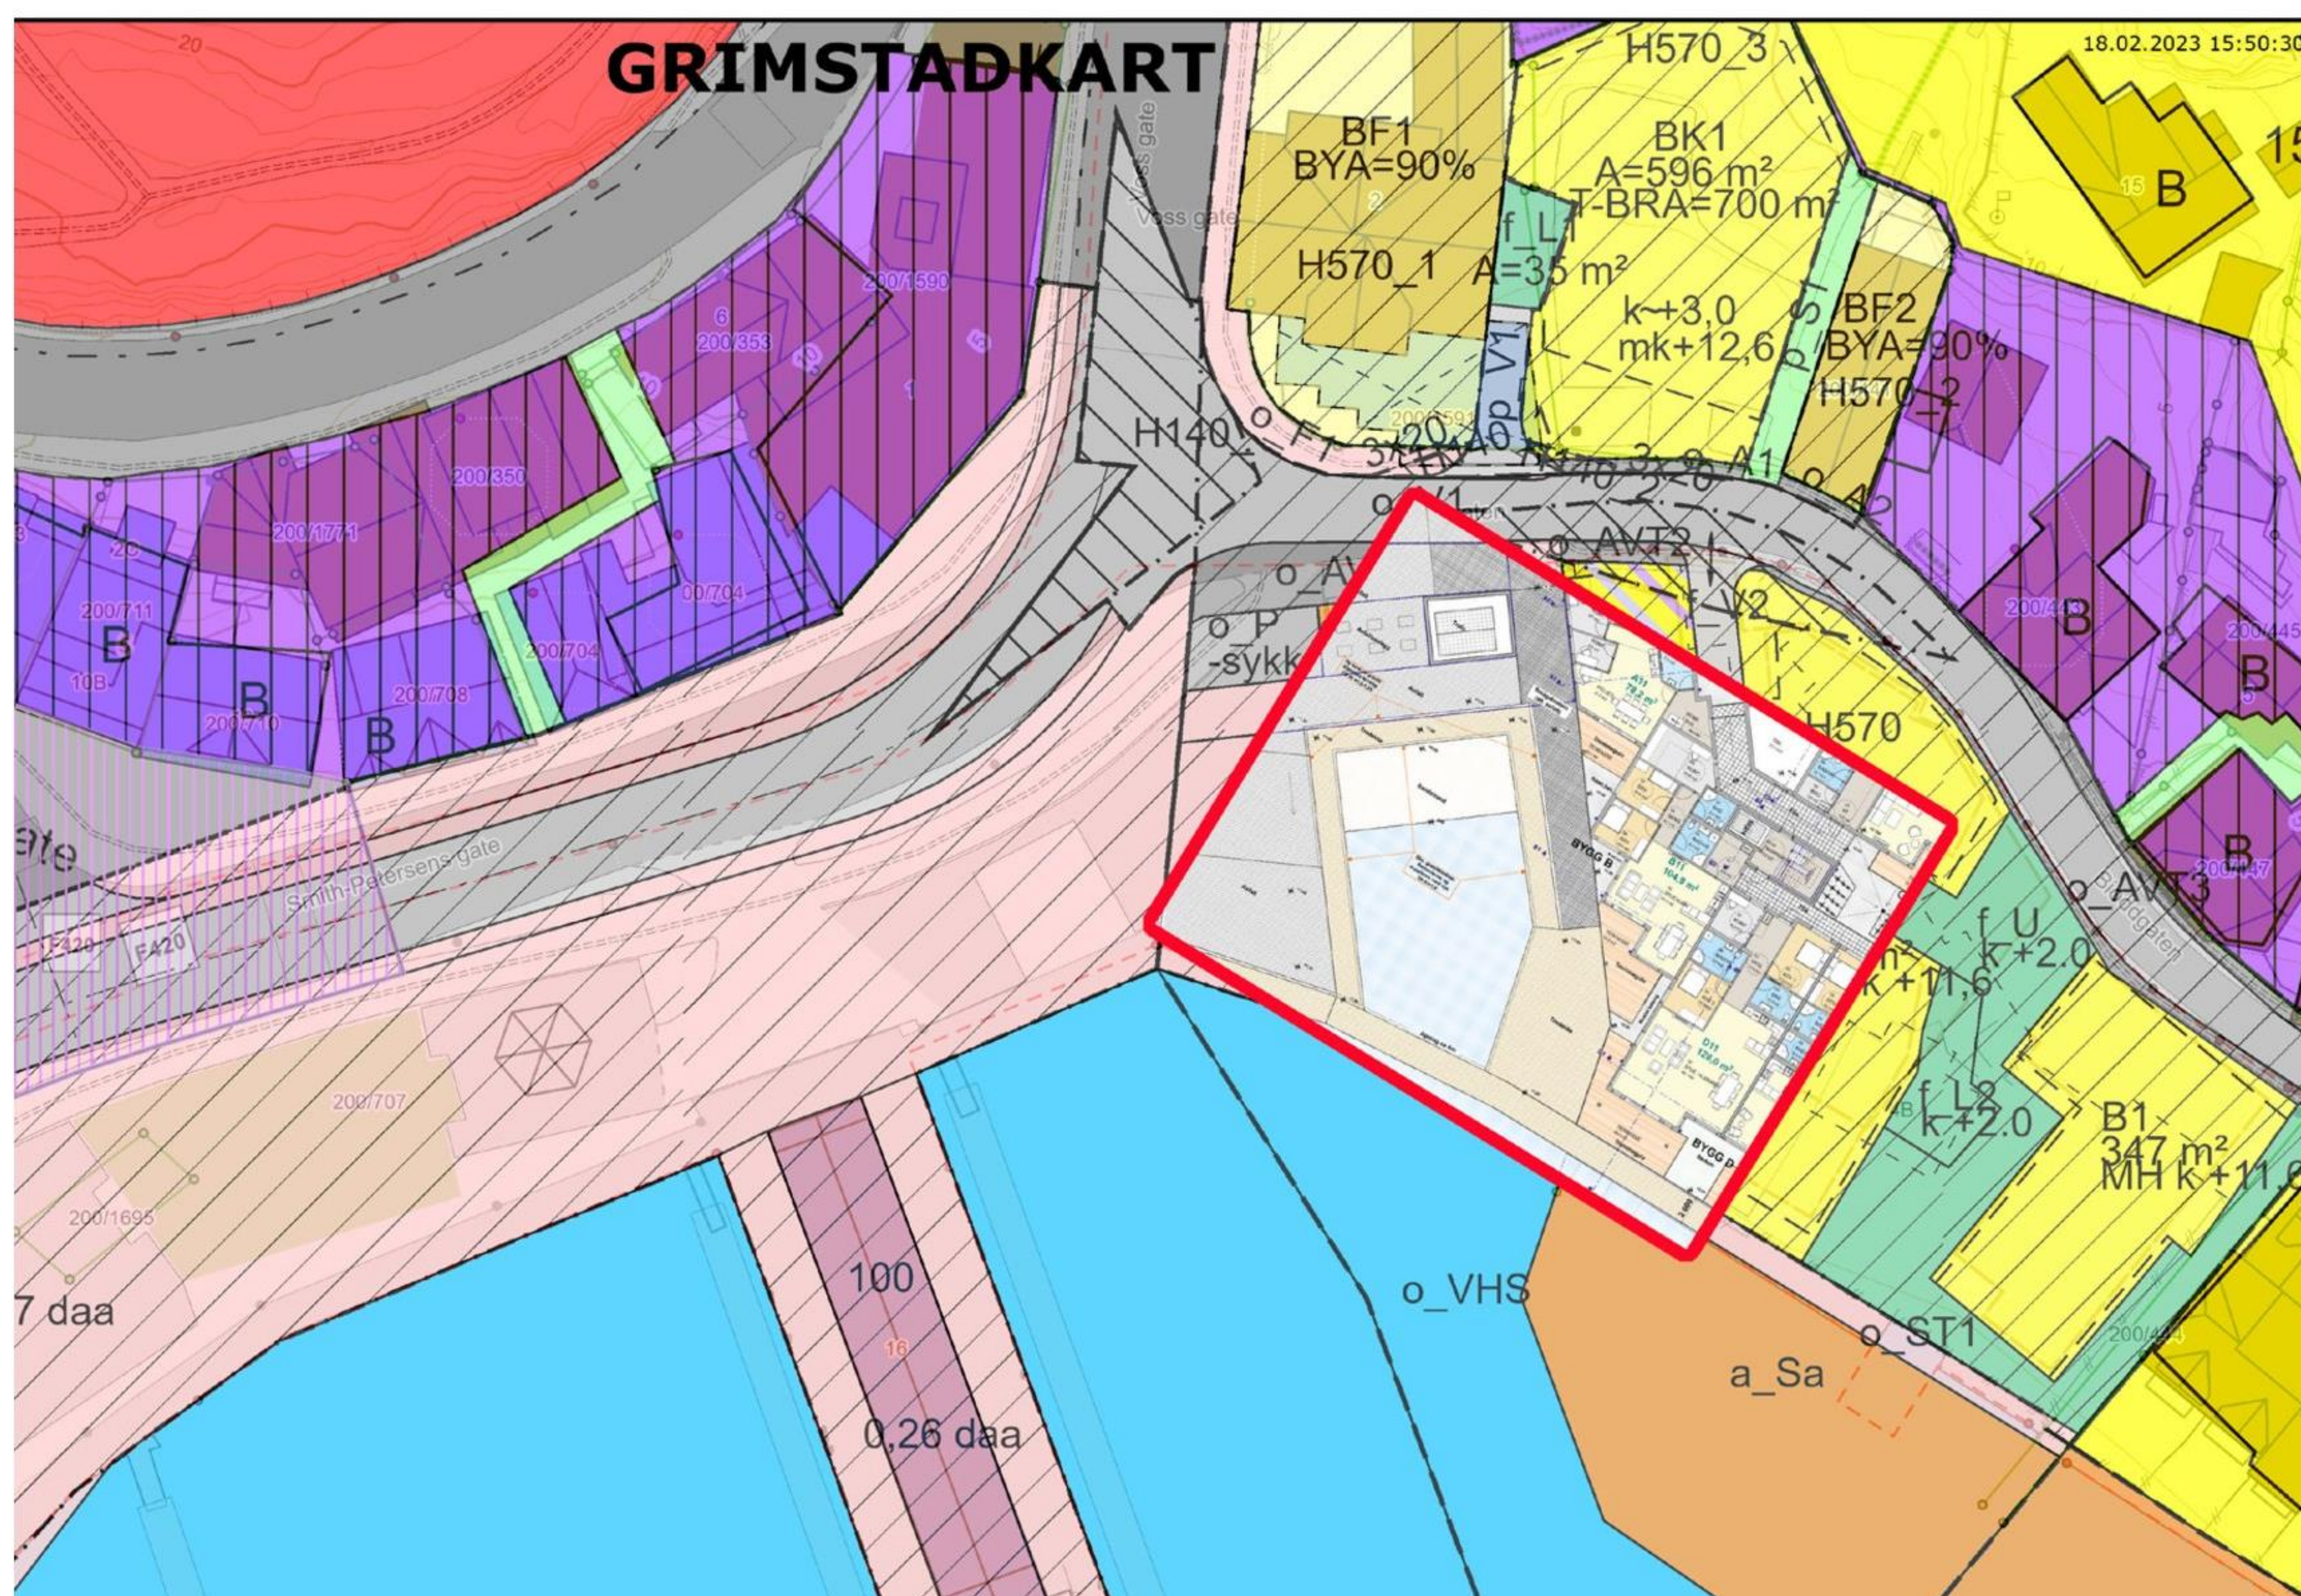
Her er bebyggelsesplanen (rød ramme) lagt inn på reguleringsplanen. Bredden på vannspeilet i fiskeprien er kun 11,9 meter. Avviket er 3,5 meter i forhold til reguleringsplanen.

Prinsippavklaringer gitt i politisk behandling av reguleringsendringen er ikke hensyntatt og videreført i reguleringsbestemmelsene.

Fiskepirens karakteristiske murer er ikke tatt vare på.
