**BILAG 1**

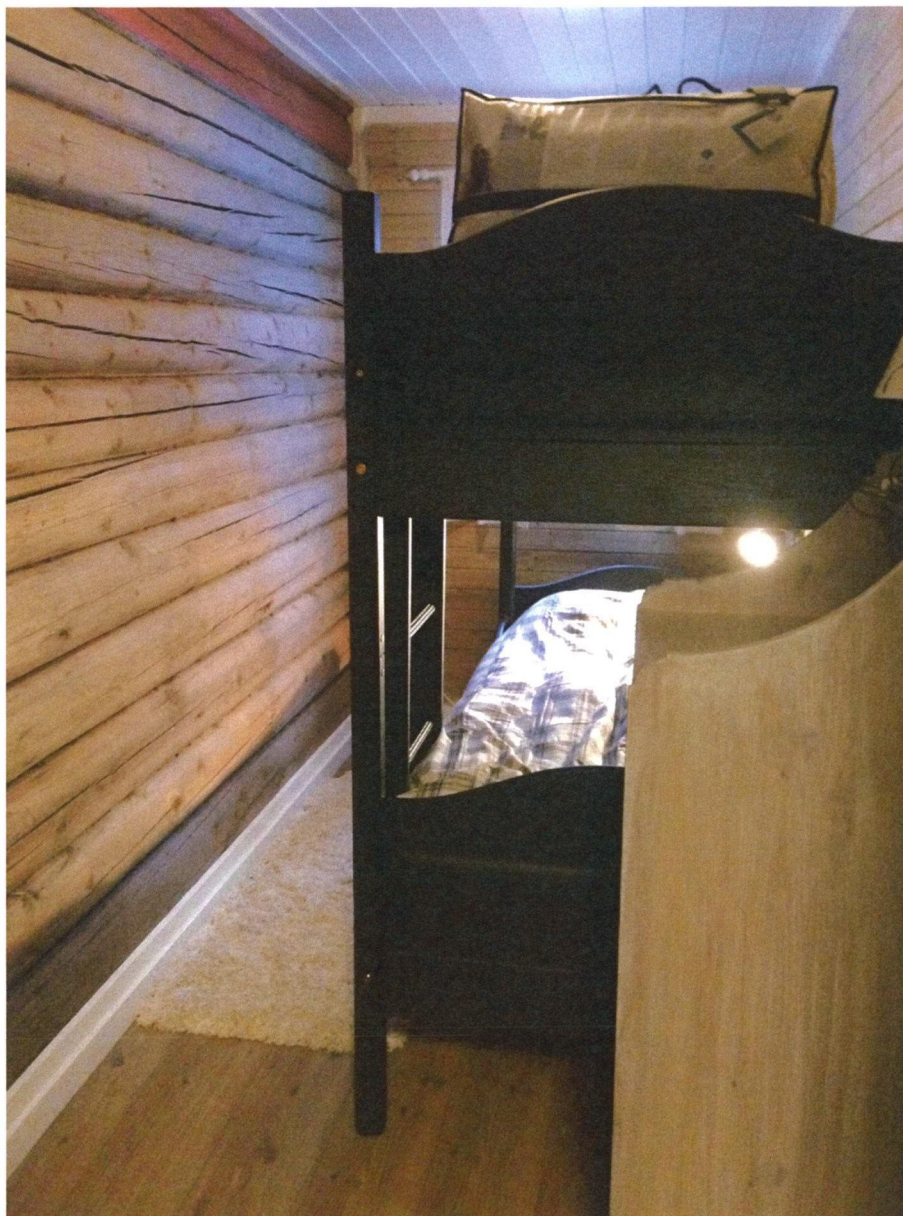
Renovert soverom
