# Notat: Beregninger av endret flomfare som følge av sikringstiltak

21170 Nesbyen - Flomsikring - Nesbyen kommune

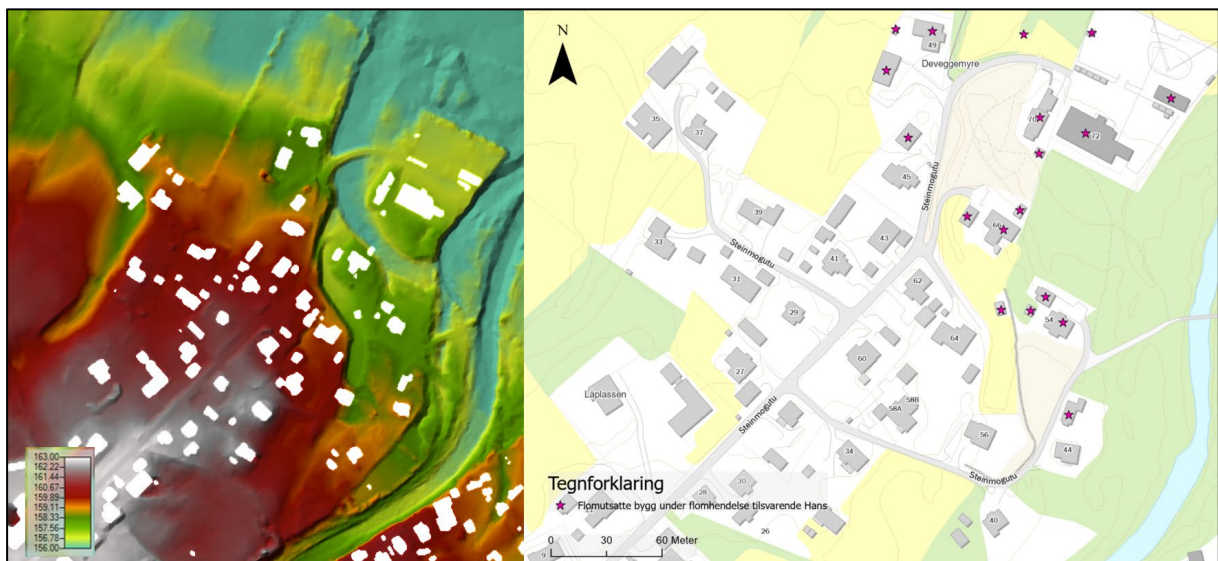
Figur 4. Terrengflata ved Steinmogutu til venstre og flomutsatte bygg ved flomhendelse tilsvarende ekstremværet Hans

Maks vannstand under Hans er kjent for ettertiden siden den ble målt inn flere steder på Nesbyen. Dersom ekstremværet Hans skulle opptre igjen vil endringen i flomvannstand på utsiden av sikringstiltaket være ca. 15 cm. Samme endring i vannstand er forventet ved 50-årsflom i Hallingdalselva.

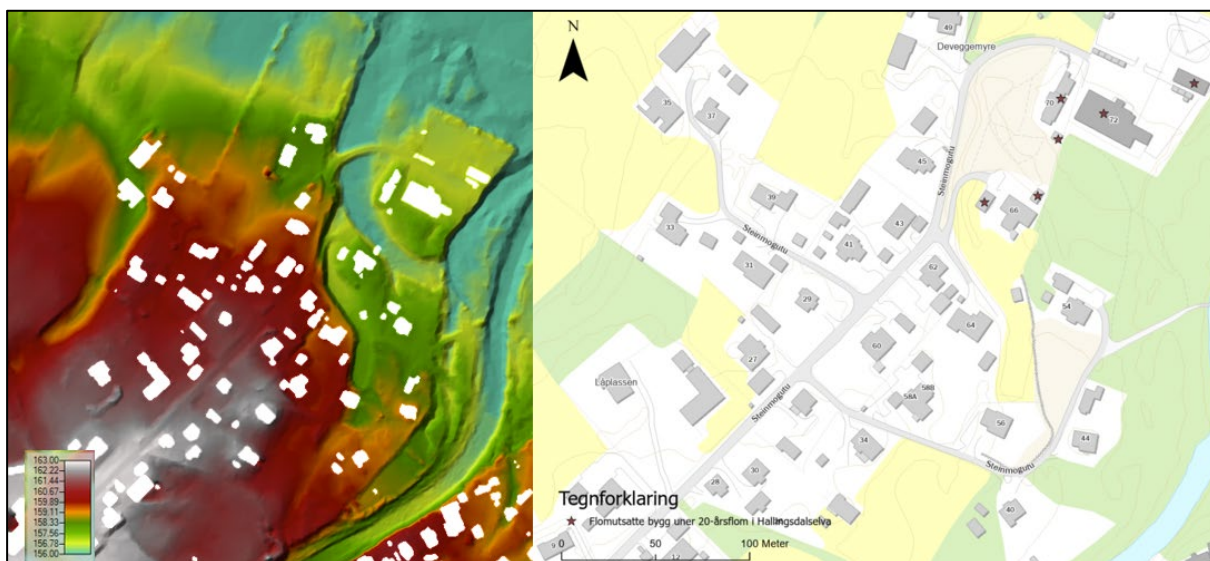
De blågrønne og lysegrønne områdene til venstre i Figur 5 viser Hallingdalselvas flomslette som oftest står under vann. Flomutsatte bygg ved en 20-årsflom i Hallingdalselva vises til høyre i Figur 5. Beregningene viser ingen endring i vannstand for 20-årshendelsen. Det samme gjelder for flommer mindre enn 20-årsflom.

Figur 5. Terrengflata ved Steinmogutu til venstre og flomutsatte bygg ved 20-årsflom i Hallingdalselva
