| <b>Prosjekt</b><br>Flomsikringstiltak Nesbyen - | <b>Prosjektnummer (Sweco)</b><br>10243498 | <b>Dato</b><br>27.11.2025 |

## Flomsikringstiltak i Nesbyen, Rukkedøla. Forprosjekt med detaljregulering.

### Fagnotat vannmiljø

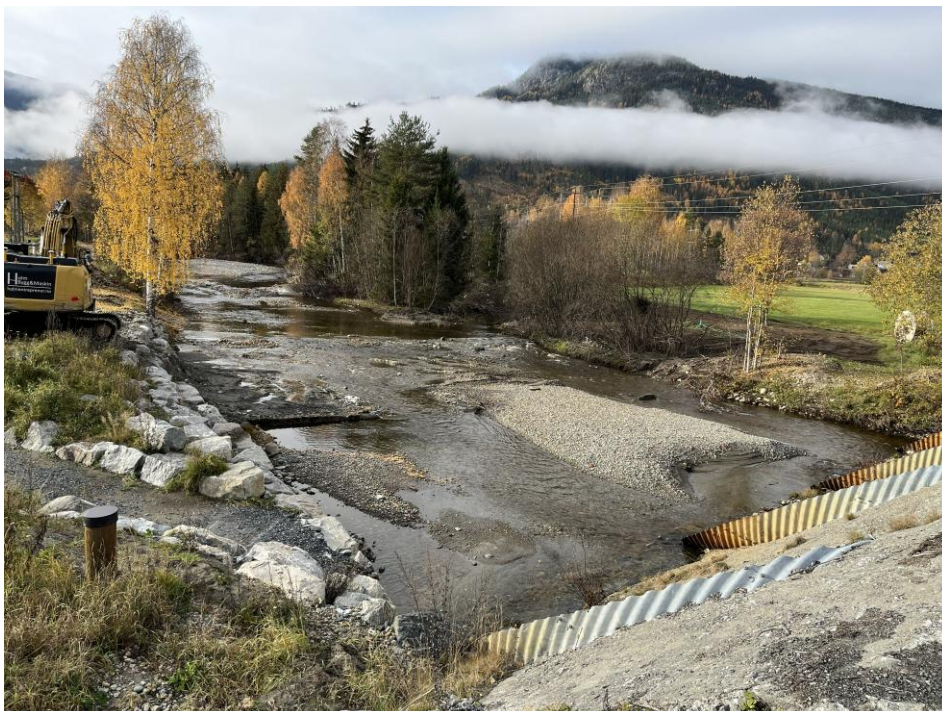
Figur 3. Rukkedøla oppstrøms kryssingen under Rv7. Bildet viser eksempel på dynamisk grusavsetning i elva.

I denne nedre delen av elva forekommer vegetasjonsfrie grusøyrer som flyttes under større flommer. Kulvertene/rørene under Rv 7 bremser vannhastigheten og bidrar til dannelsen av slike grusøyrer. Se Figur 3.

Fluvialmorfologisk kan elveløpet oppleves som meanderende innenfor grensene av de etablerte elvebreddene, men disse forholdene endrer seg for hver stor flom på strekningen – med andre ord: Et svært dynamisk system. Etter ekstremværet Hans fjernet kommunen store mengder løsmasser fra Rukkedølas nedre del, slik at det geometriske elveløpet ble gjenopprettet omtrent tilsvarende situasjonen før flommen.

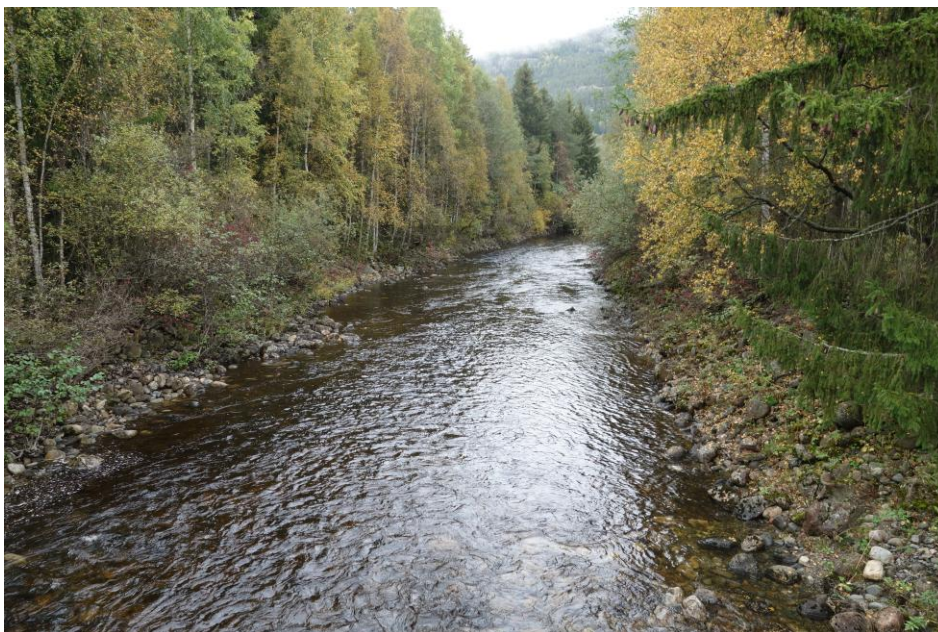
Figur 4: Rukkedøla har egnet habitat for både gyting og oppvekst av ørret, slik at det i utgangspunktet burde vært bedre tettheter av ørret i elva.

Generelt er habitatet godt egnet for både gyting og oppvekst av ørret i Rukkedøla innenfor planstrekningen (Figur 4). Det er godt innslag av grus og stein med mye hulrom. Elva kan være et viktig sidevassdrag og produksjonsstrekning for ørret i Hallingdalselva. Men likevel har elfiskeundersøkelsene vist tilnærmet fravær av rekruttering i Rukkedøla. Det eksisterer ingen minstevannføring i Rukkedøla på planstrekningen, slik at dette kan gi en flaskehals i overlevelse av yngel.
