# Årlig hovedettersyn

Tilstandsvurdering: 15.08.2024

Kunde: **Tokke kommune**  
 Prosjekt: **Lårdal Lekeplass**  
 Prosjekt-ID:  
 Område:  
 Adresse: Lårdalsvegen 1125  
 Sted: 3891 Lårdal, Høydalsmo  
 Kontakt:  
 E-post:

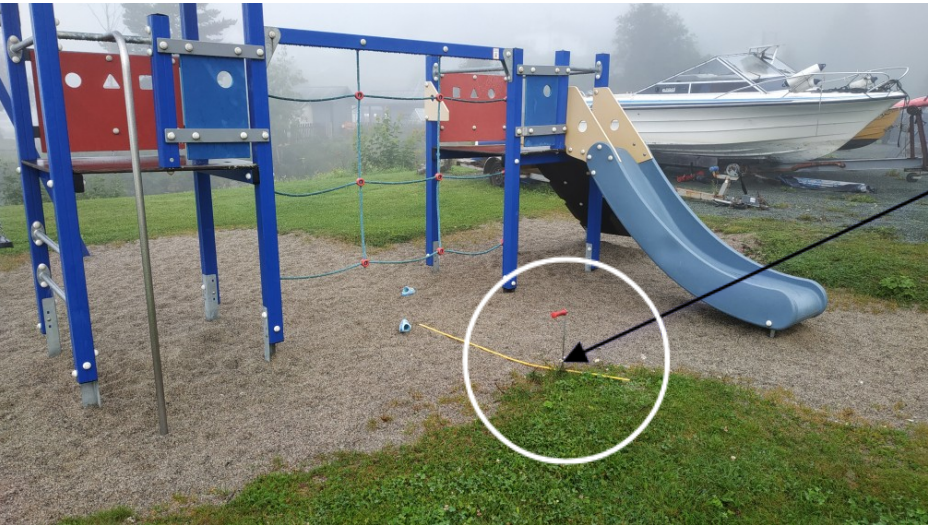
| 1.1 Lekehus m/kombinasjonslek | Installasjons-ID: .001 | Avviks-ID: .001.003 | |

| Støtflatens utstrekning er for liten ut fra klatrenett, er 150 cm. Fallhøyde = 210 cm, plen / gress har ikke tilstrekkelig støtdempende egenskaper for gjeldende fallhøyde. | | C | 1176-1.4.2.8.2.4 |

| Støtflatens utstrekning utvides til minimum 190 cm. Støtdempende underlag opparbeides minimum 40 cm lagtykkelse. Areal ca 4 m2. | | | |

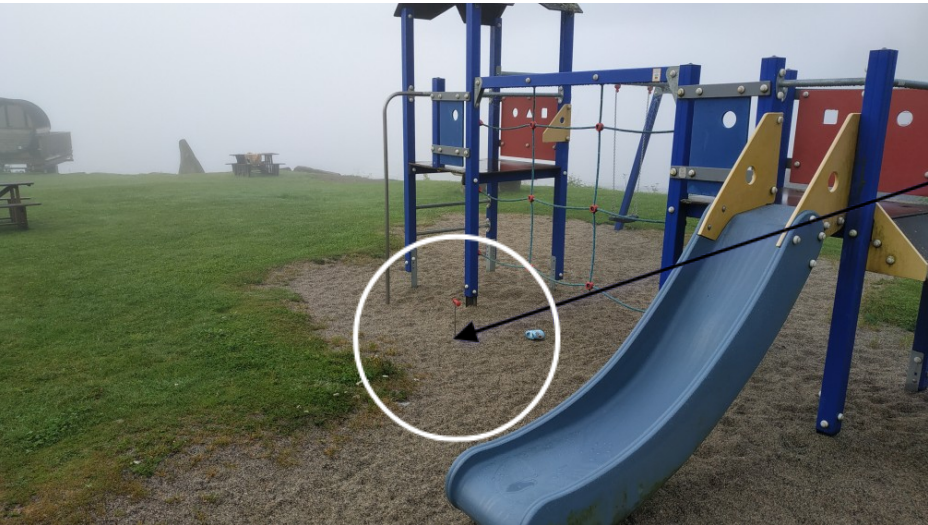
| 1.2 Lekehus m/kombinasjonslek | Installasjons-ID: .001 | Avviks-ID: .001.004 | |

| Behov for etterfylling av støtdempende underlag i området rundt klatrenett. Underlag tilsvarer ikke fallhøyde. Fallhøyde = 210 cm Lagtykkelse = 30 cm. | | C | 1176-7.8/-1.4.2.8.5.2 |

| Etterfyll slik at lagtykkelsen blir minimum 40 cm. Areal = 8-10 m2. | | | |

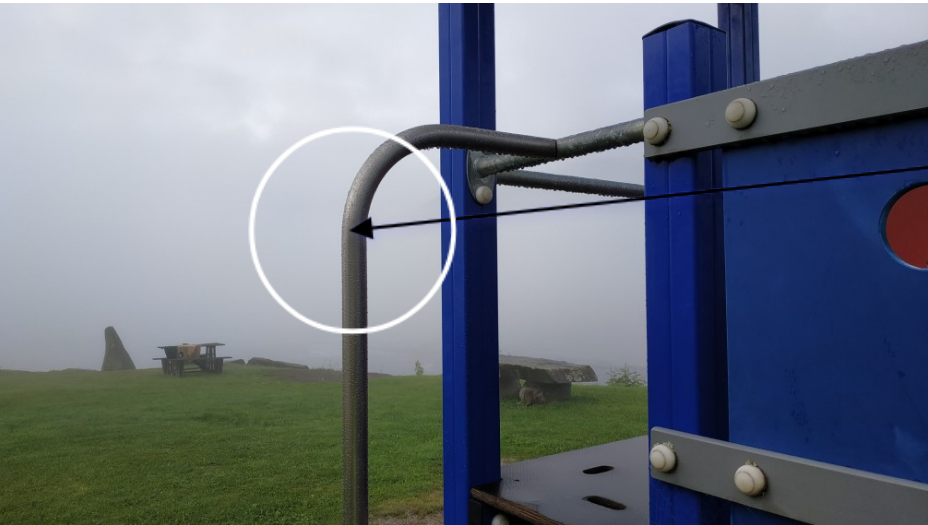
| 1.3 Lekehus m/kombinasjonslek | Installasjons-ID: .001 | Avviks-ID: .001.002 | |

| Bart metall, fare for frost skader, gjelder flere ståldeler i konstruksjonen. | | C | FSL §6 |

| Isoleres med lakk eller annen overdekking. Tiltak vurderes i forhold til risiko. | | | |

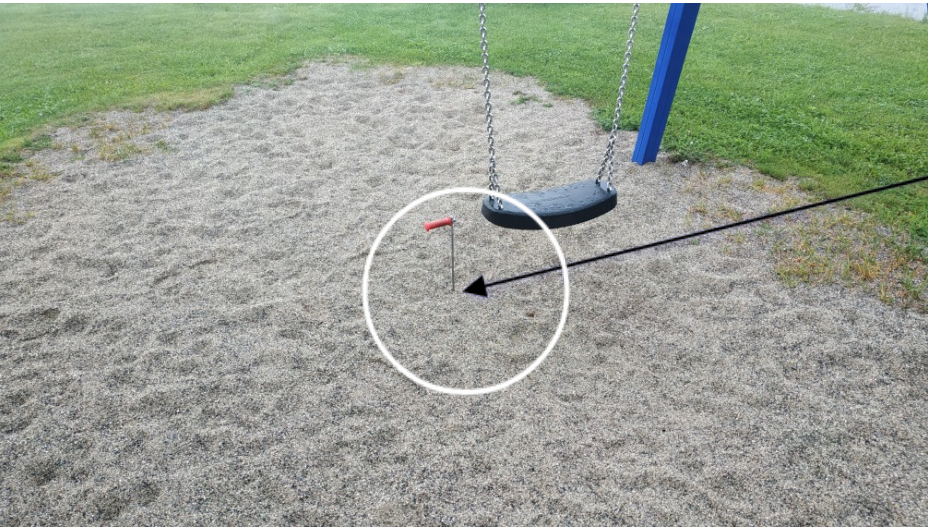
| 1.4 Lekehus m/kombinasjonslek | Installasjons-ID: .001 | Avviks-ID: .001.006 | |

| Behov for etterfylling av støtdempende underlag i støtflaten til huske. Underlag tilsvarer ikke fallhøyde. Fallhøyde = 140 cm Lagtykkelse fra 10 cm. | | C | 1176-7.8/-1.4.2.8.5.2 |

| Etterfyller slik at lagtykkelsen blir minimum 30 cm. Areal = 24 m2. | | | |

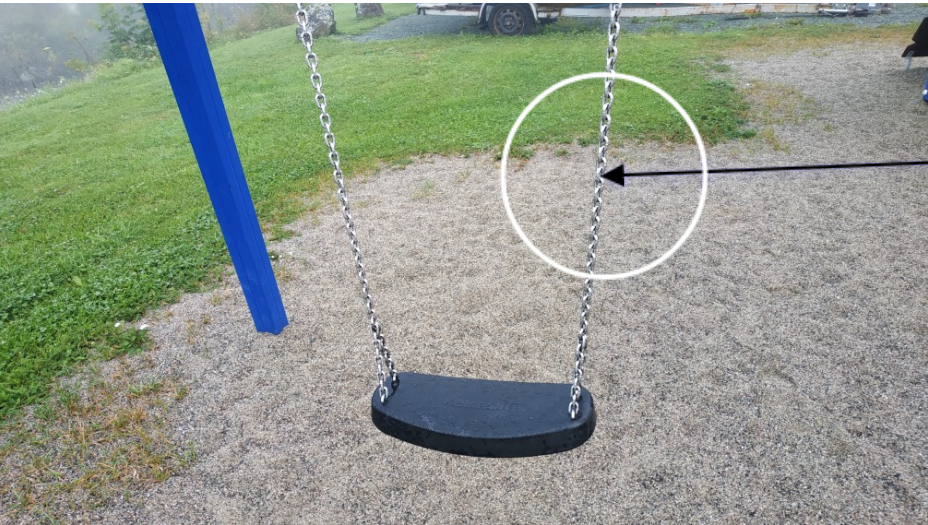
| 1.5 Lekehus m/kombinasjonslek | Installasjons-ID:<br>.001 | Avviks-ID:<br>.001.005 | |

| Fare for frostska på opphengskjettinger til huskesetet, plastbelegg mangler. | | C | FSL §6 |

| Kjettinger avblendes med plaststrømpe eller lignende. Tiltak vurderes i forhold til risiko. | | | |

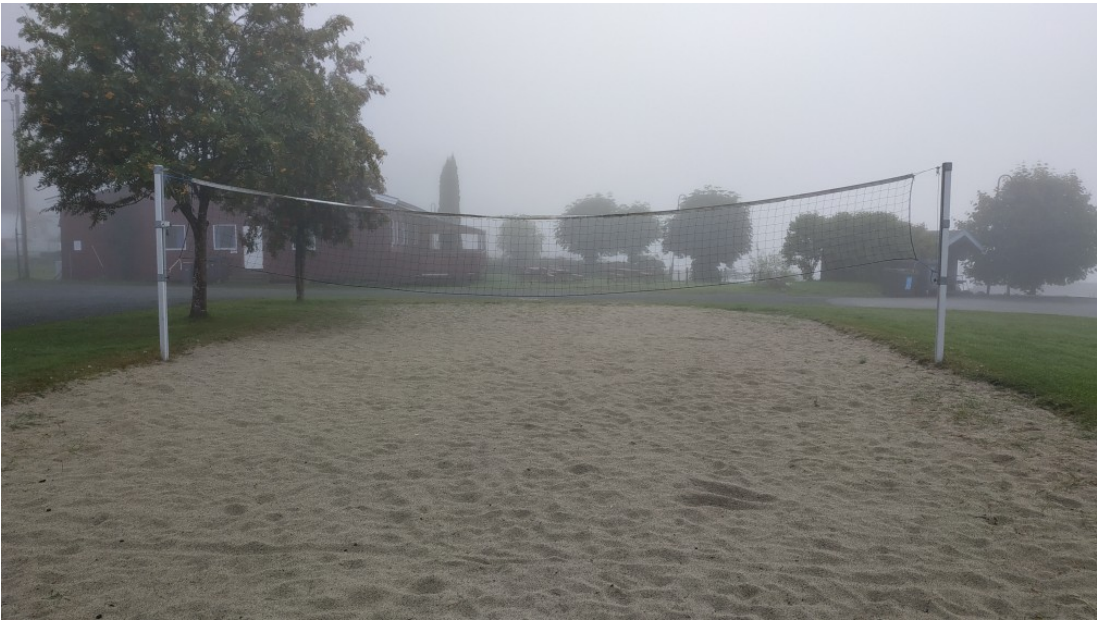
| Post 2 | |
|---|---|
| Sandvolleyball | |

Ingen avvik.
