# Årlig hovedettersyn

Tilstandsvurdering: 15.08.2023

Kunde: **Tokke kommune**  
Prosjekt: **Moensjordet 2 Lekeplass**  
Prosjekt-ID:  
Område:  
Adresse: Dyrskuvegen  
Sted: 3880 Dalen  
Kontakt:  
E-post:

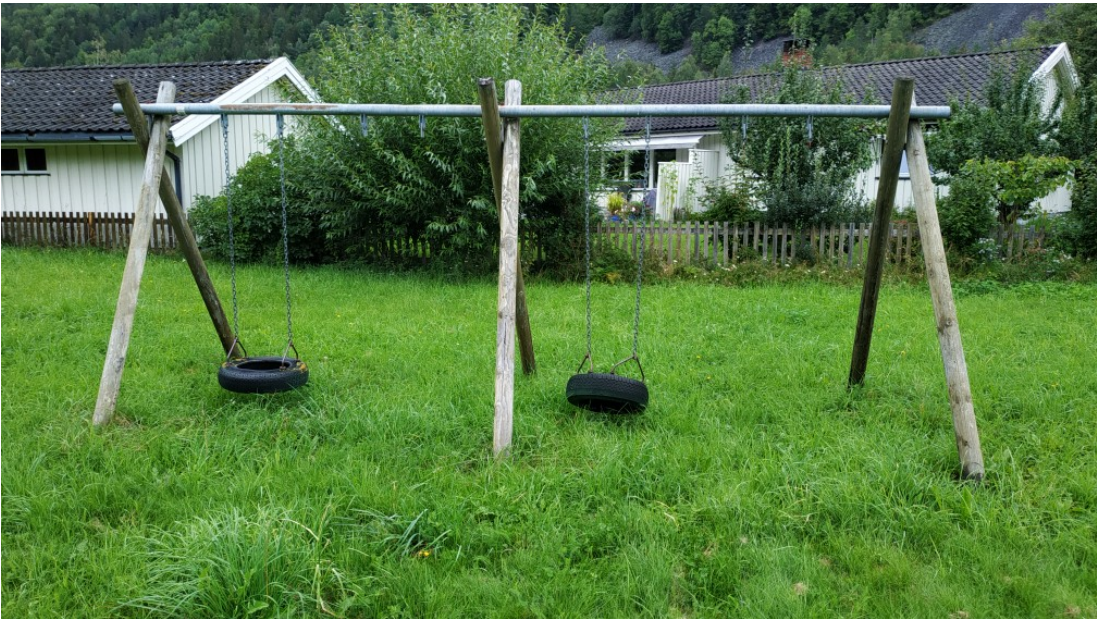
| Post 1 | | |

| Avvik | Tiltak | Hjemmel |
|---|---|---|
| Konstruksjonen mangler tilstrekkelig merking. (Ingen sikkerhetsrisiko for brukere). | Konstruksjonen merkes iht. 1176 og FSL. | 1176-1.7.1 |

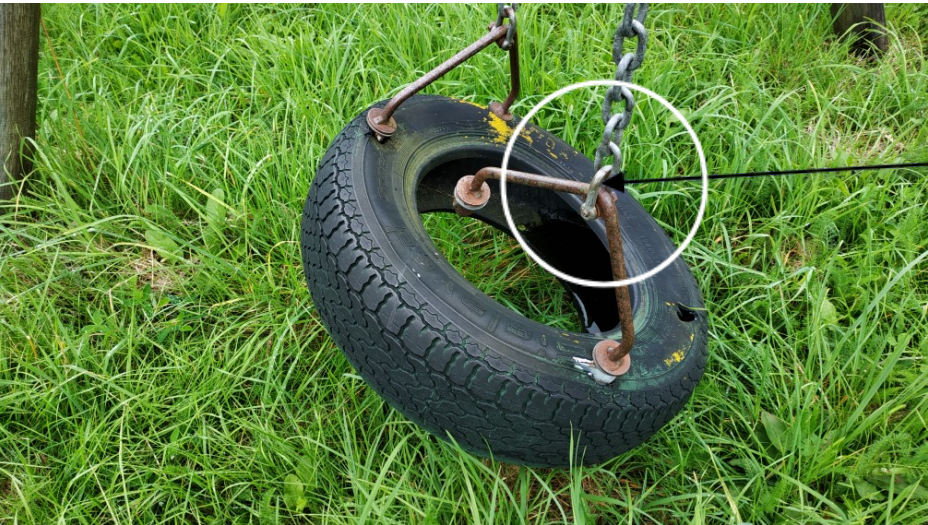
| 1.1 Huskestativ 4 seter, trestolper m/stålbom | | Installasjons-ID: .001 | Avviks-ID: .001.002 | |

| Dekkseter er defekte, ett sete har utstikkende beslag med skarpe kanter. | | | B | 1176-1.4.2.5/-7.8 |

| Erstattes med nye huskeseter med plastbelagt kjetting. | | | | |

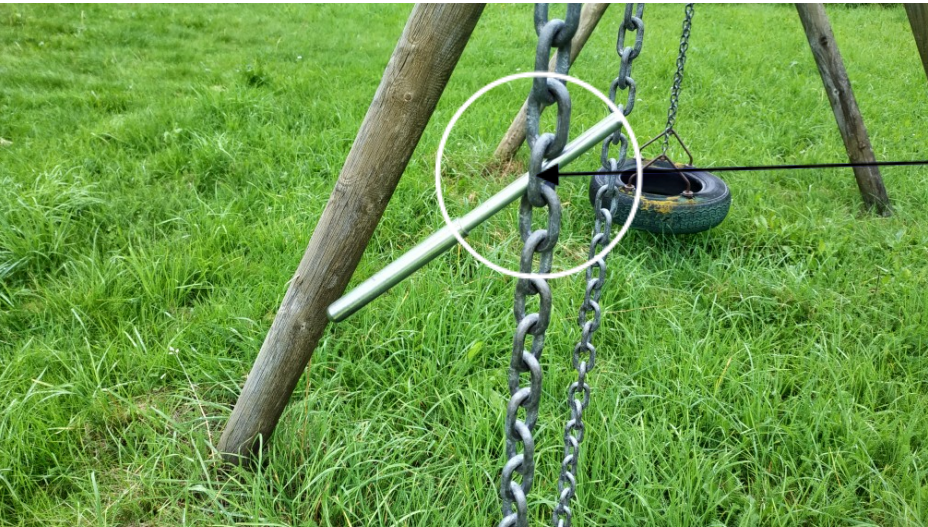
| 1.2 Huskestativ 4 seter, trestolper m/stålbom | | Installasjons-ID: .001 | Avviks-ID: .001.003 | |

| Opphengskjettinger har for store åpninger i lenkene (større enn 8,6 mm), farlige åpninger for fingre, fare for brudd og avrivning. Gjelder begge seter. | | | B | 1176-1.4.2.13 |

| Erstattes med nye huskeseter med plastbelagt kjetting. | | | | |

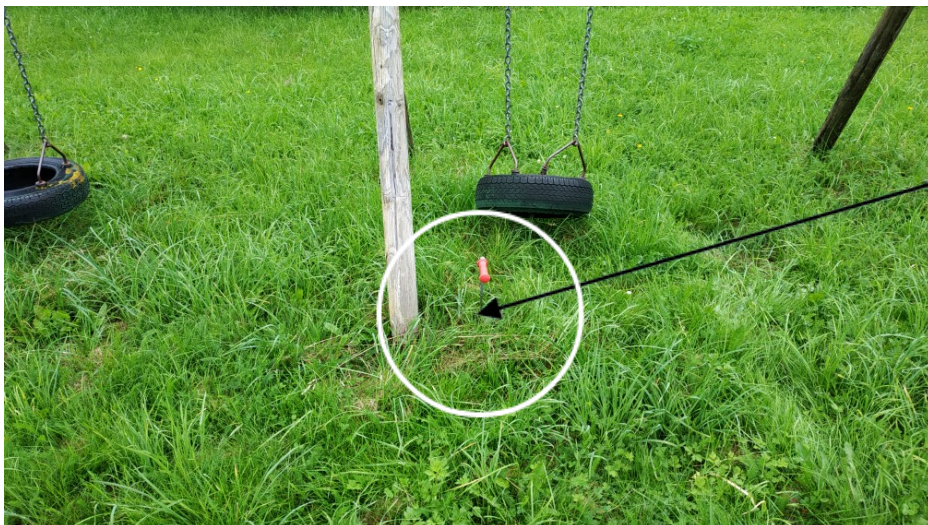
| <b>1.3 Huskestativ 4 seter, trestolper m/stålbom</b> | | Installasjons-ID:<br>.001 | Avviks-ID:<br>.001.004 | |

| Avstand mellom seter og stolper er ikke tilstrekkelig (er fra 25 cm), kollisjonsfare. | | | <b>B</b> | 1176-2.4.4.1 |

| Avstand mellom setet og stolpe skal være minimum 59 cm. Seter med oppheng flyttes til midten av tverrliggere, det er ikke plass til 2 seter innenfor samme seksjon. Gjelder begge seter. | | | | |

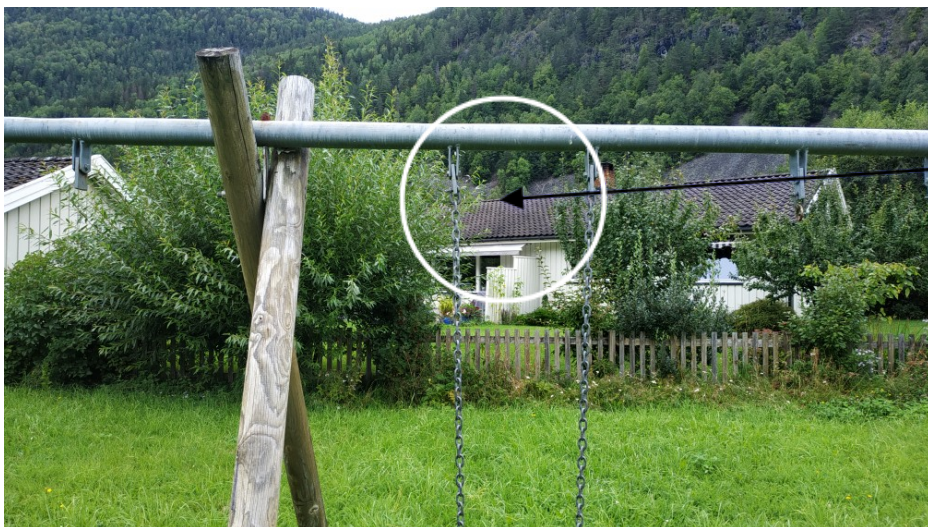
| <b>1.4 Huskestativ 4 seter, trestolper m/stålbom</b> | | Installasjons-ID:<br>.001 | Avviks-ID:<br>.001.005 | |

| Seter har ikke tilstrekkelig stabilitet, kollisjonsfare. Avstand mellom oppheng er ikke i forhold til setebredde. | | | <b>C</b> | 1176-2.4.4.2 |

| Avstand mellom oppheng økes til min 52 cm (flytte seter til midtre oppheng). | | | | |

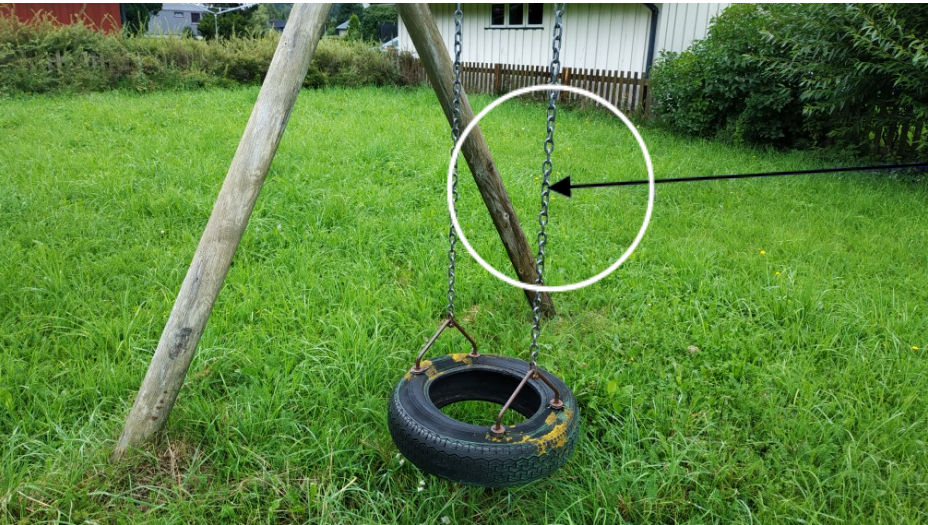
| 1.5 Huskestativ 4 seter, trestolper m/stålbom | | Installasjons-ID:<br>.001 | | Avviks-ID:<br>.001.007 | |

| Fare for frostskade på opphengskjettinger. Plastbelegg mangler, gjelder begge seter. | | | | C | FSL §6 |

| Erstattes med nye huskeseter med plastbelagt kjetting. | | | | | |

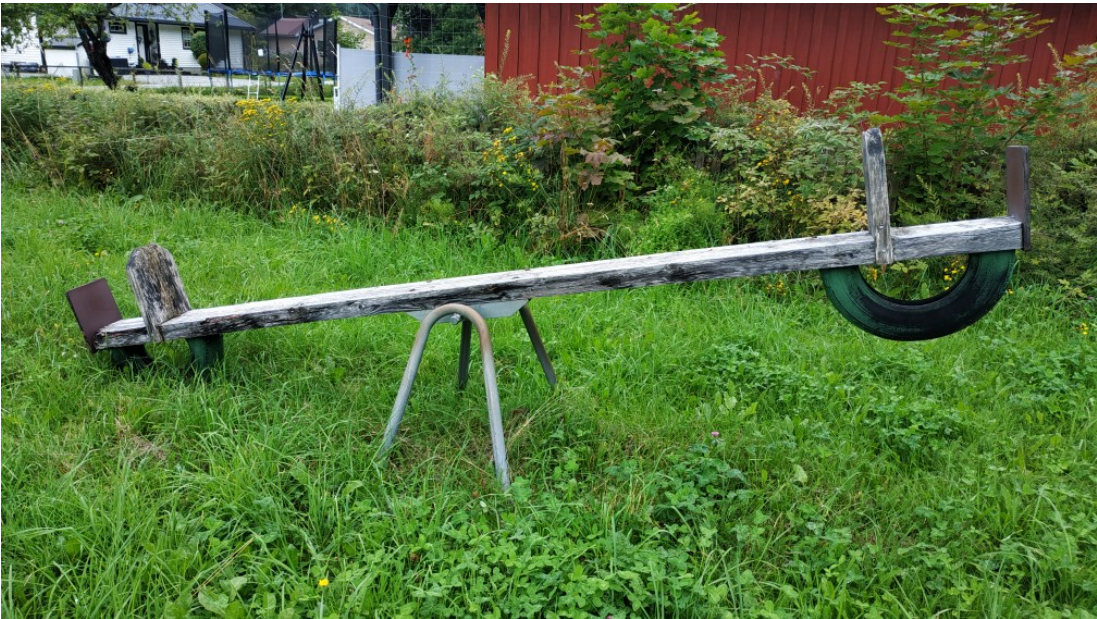
| Post 2 | |

| Avvik | Tiltak | Hjemmel |
|---|---|---|
| Konstruksjonen mangler tilstrekkelig merking. (Ingen sikkerhetsrisiko for brukere). | Konstruksjonen merkes iht. 1176 og FSL. | 1176-1.7.1 |

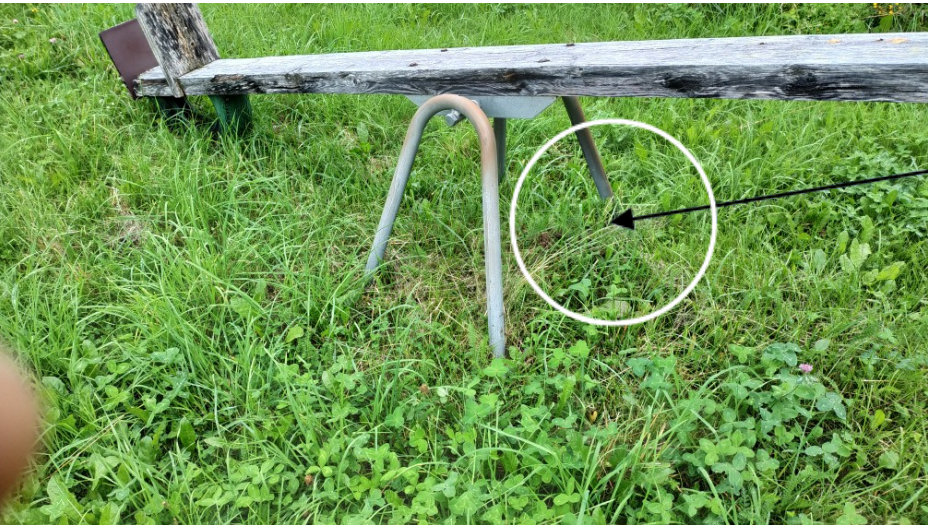
| 2.1 Vippehuske | Installasjons-ID: .002 | Avviks-ID: .002.002 | |

| Konstruksjonen er ustabil, er ikke forankret eller fundamentert. Veltefare. | | B | 1176-1.4.2.2 |

| Forankres / festes / fundamenteres. | | | |

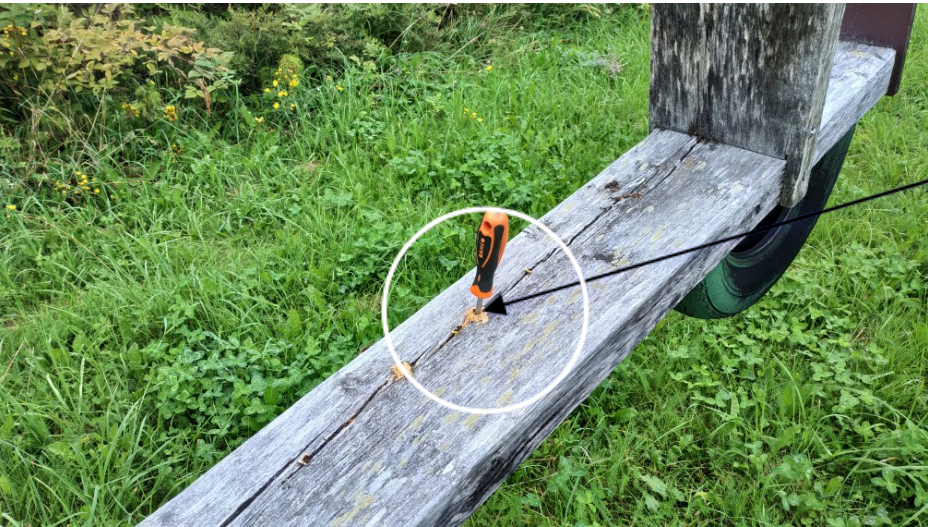
| 2.2 Vippehuske | Installasjons-ID: .002 | Avviks-ID: .002.004 | |

| Vippeplanke har påvist råteskader som kan ha konsekvenser for styrke og bæreevne. | | B | 1176-7.4.1/<br>-1.4.1/<br>-1.4.2.2 |

| Vippeplanke skiftes. | | | |

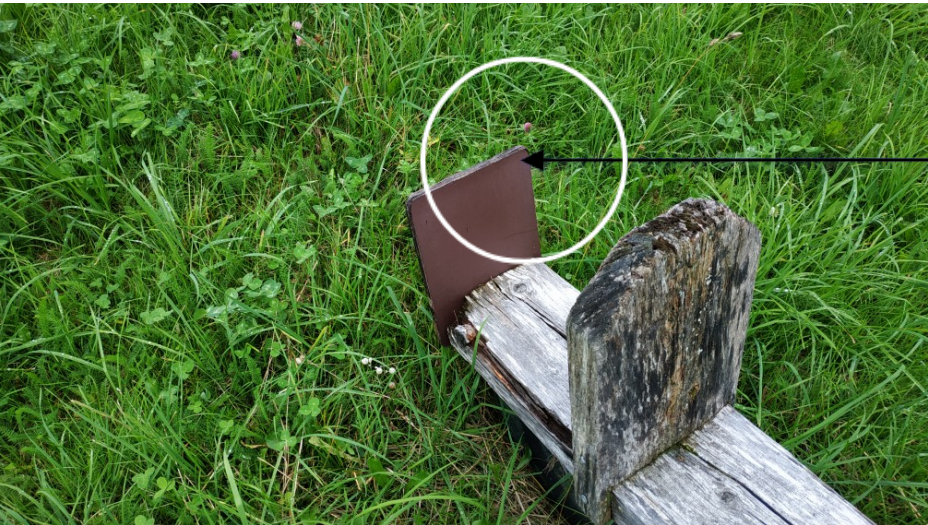
| 2.3 Vippehuske | Installasjons-ID:<br>.002 | Avviks-ID:<br>.002.003 | |

| Fare for støtskader, deler (ryggstøtter) har profilform med radius mindre enn 20 mm. | | C | 1176-6.4.8 |

| Profilform endres slik at radius blir større enn 20 mm. | | | |
