**Søknad om konsesjon for kjøp av gårdsbruk – Gbnr 10/5 og Gbnr24/5 i Flå Kommune.**

# Søknad om konsesjon på erverv av fast eiendom etter konsesjonsloven av 28. november 2003 nr. 98

Gnr 10 / Bnr 5.  
3320 FLÅ KOMMUNE

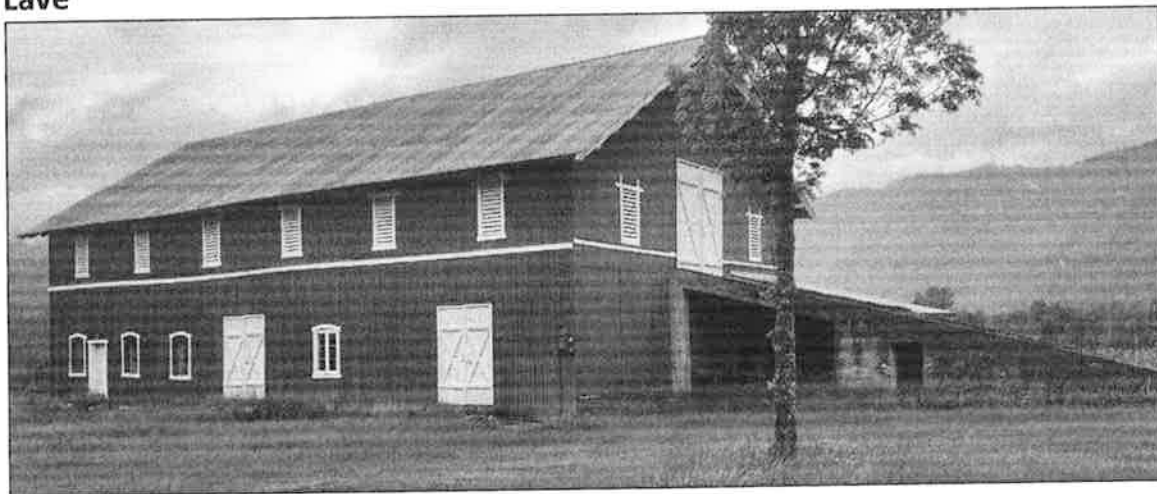
## Låve

Bygget har skjevheter og skader som ut fra alder og tilstand er forventet.

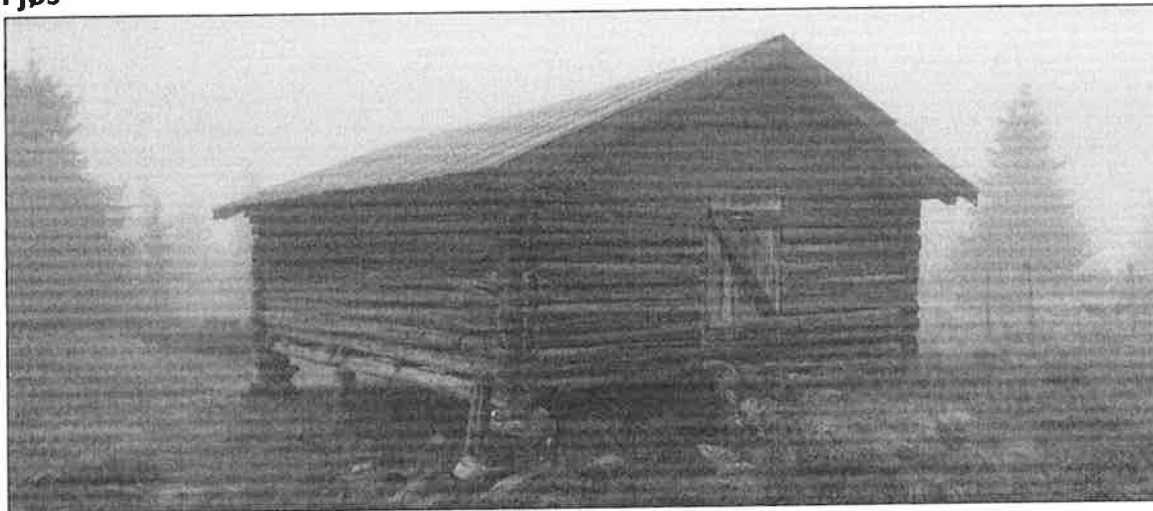
## Fjøs

Bygget fremstår alderspreget og med skader på tømmer/ konstruksjon.

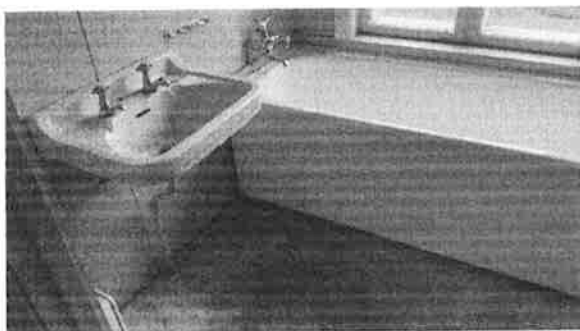
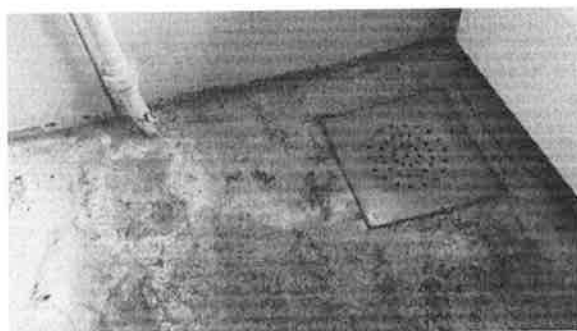
Bad.

- Våtrommet må totalrenoveres. Alle forhold med tettesjikt, våtsone, sluk m.m. må dokumenteres.

Kostnadsestimat: 200 000 - 500 000

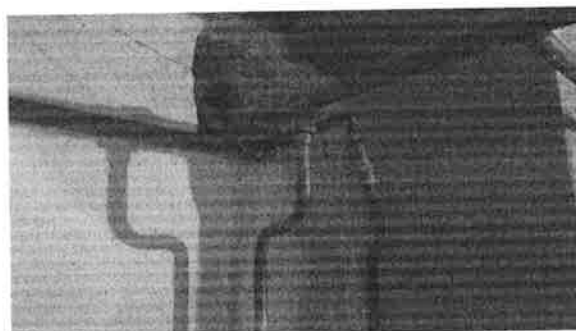
Røropplegg.

- Tiltak:
  - Det anbefales å følge med på tilstand til røropplegg for å avdekke eventuelle lekkasjer. Ved mistanke om lekkasje, steng av anlegget med stoppekran og ta kontakt med fagmann som kan vurdere anlegget. Der det er mulig anbefales det å installere automatisk lekkasjestopper for vann.
  - Det er ikke behov for straksiltak i forhold til isolering av rør, men kondens på utsiden av rør og varmetap fra rør for varmt vann er en konsekvens av manglende isolasjon av vannrør. Det anbefales å isolere rør der disse er uten isolasjon.
  - Lekkasjer må utbedres, utbedring anbefales utført av fagmann. Manglende utbedring vil føre til vannskade på boligen. TG 3 gis på grunn av lekkasje på røropplegget.
- Kostnadsestimat inkluderer kun utbedring av lekkasje.

Kostnadsestimat: 20 000 - 100 000
