Vennesla kommune

# Tilstandsanalyse

# Tilstandsrapport

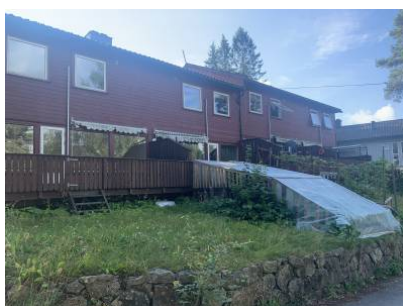
Mye fukt i kjeller. Overvann ved kjellerdør blir ledet i sluk/ned i grunn. Fare for å trekke inn i bygg igjen

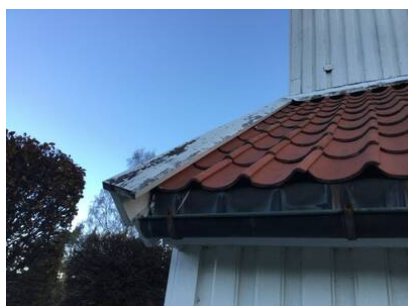
0198C397-F223-4E62-BE36-FDA866FB9BE4.jpeg

vannbord tak

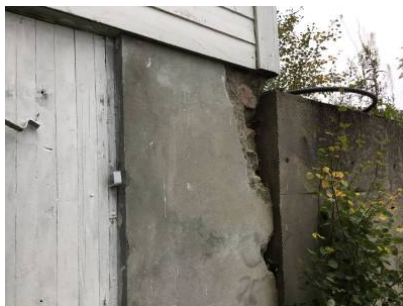
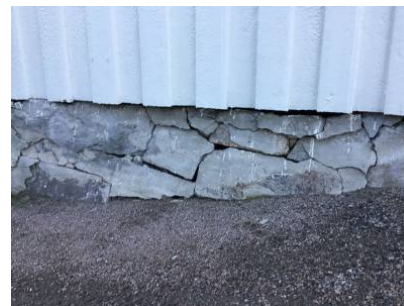
Grunnmur må repareres. Steiner løsner fra mur. Kommer inn skadedyr i krypkjeller.

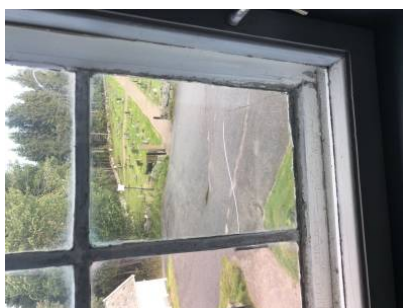
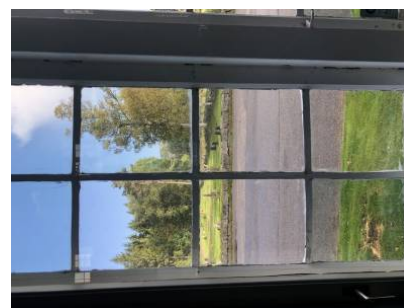
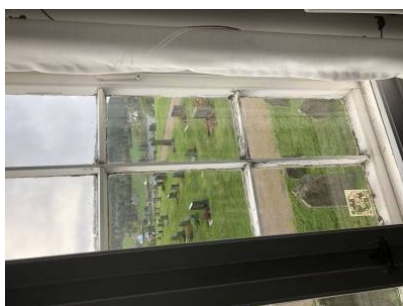
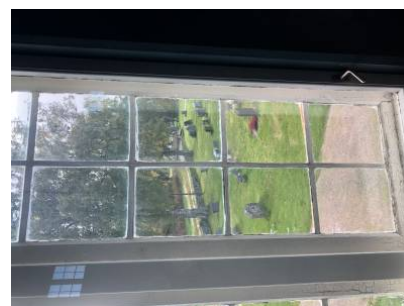
Vinduer må restaureres for å ikke få følgeskader.  
Må vurderes av fylkeskonservator.

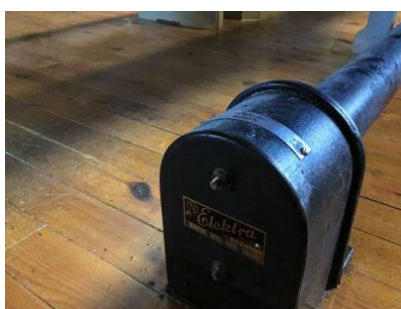
Folk svir hull i skoene. Brannskade

Sikre med gitter , eller skifte ovner

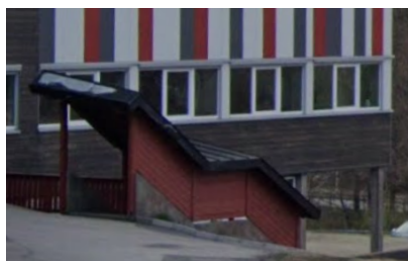
ss4.PNG

Trapp må utbedres. Betongen skaller av.

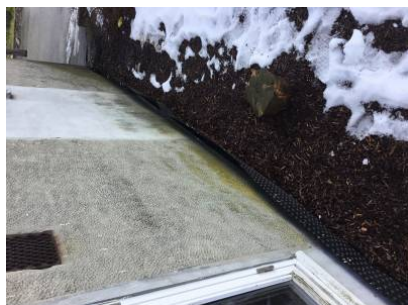
image.jpg

| Tilstandsgrad (TG) | 1 - Mindre eller moderate avvik |

Feste grunnmurspapp

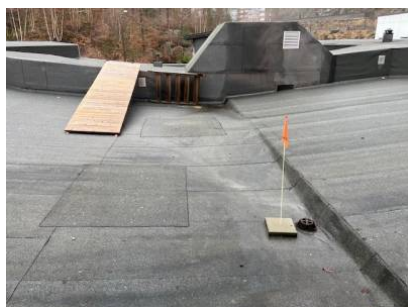
Vennesla ungdomsskole.jpg

| Tilstandsgrad (TG) | 2 - Vesentlige avvik |
| Konsekvensgrad (KG) | 2 - Vesentlige konsekvenser |
